一、空氣品質

本季空氣品質監測於 105 年 05 月 04 日~05 月 07 日進行 24 小時連續監測，監測地點為遊客中心旁、布新國小及好美國小等 3 處，監測項目包含二氧化硫 (SO₂)、一氧化氮(NO)、二氧化氮(NO₂)、氮氧化物(NO_x)、一氧化碳(CO)、總懸浮微粒(TSP)、懸浮微粒 (PM₁₀) 及氣象 (風速、風向、溫度及濕度) 等，監測位置如圖 1，監測結果詳表 1 及圖 2~8。

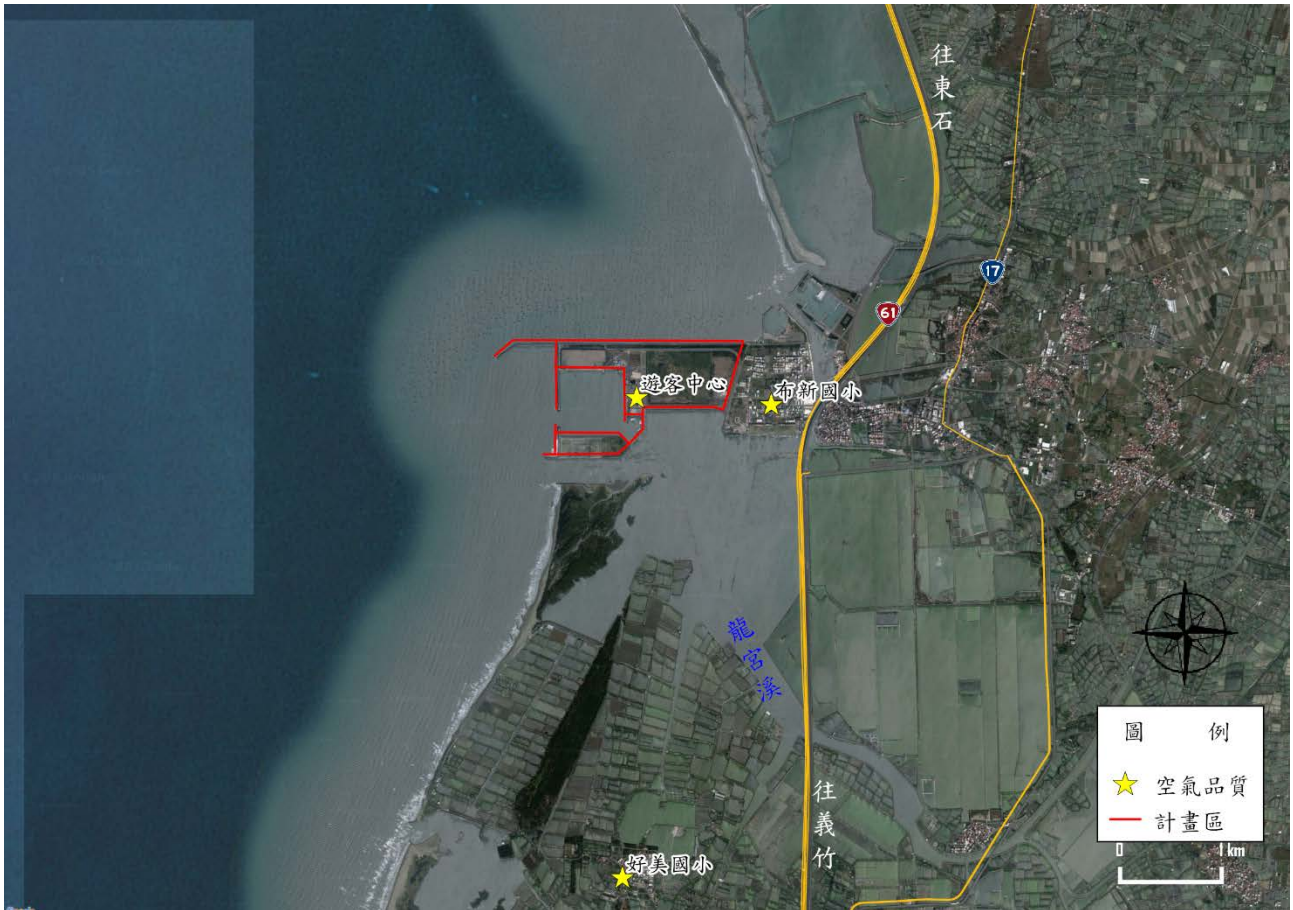
圖 1 本計畫空氣品質監測地點圖

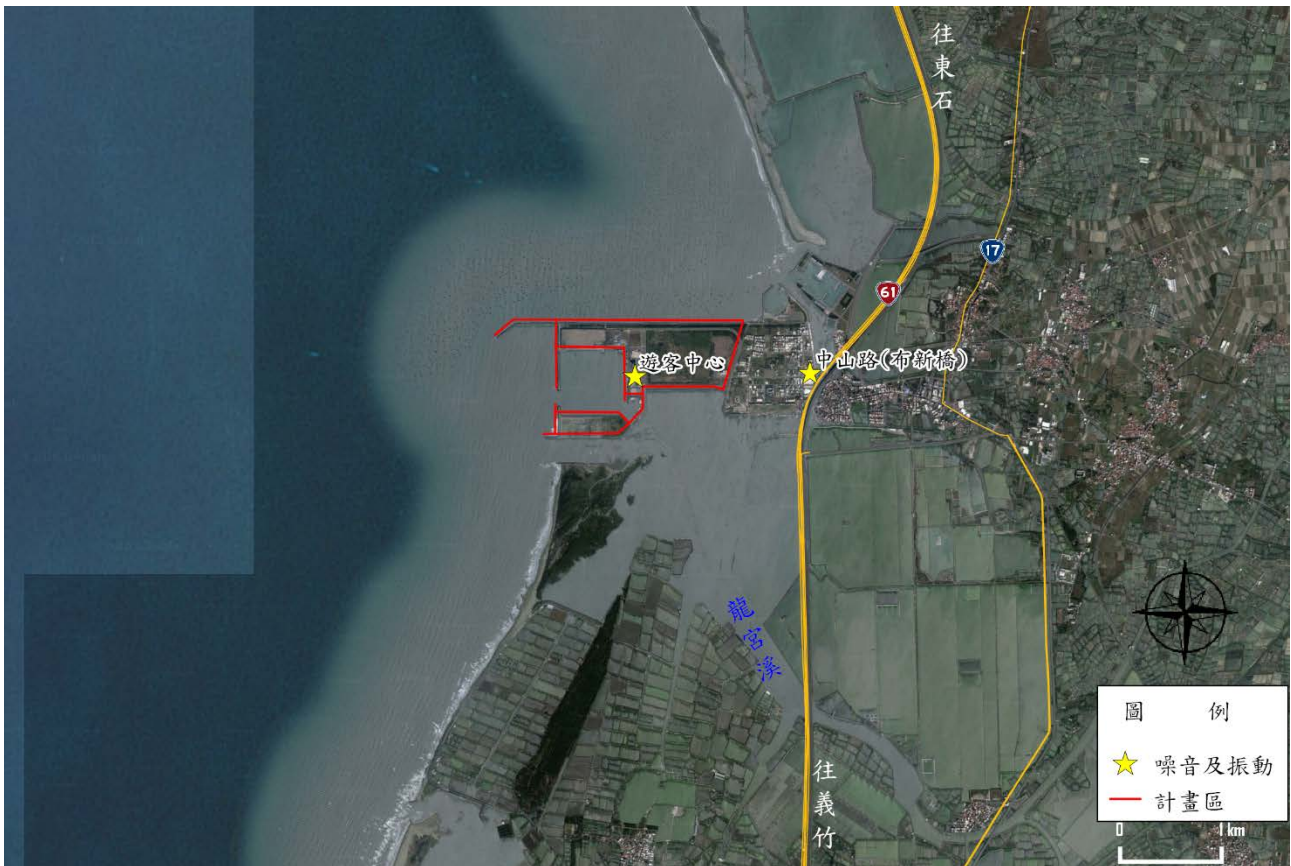
圖 9 本計畫噪音振動監測地點圖

本季噪音監測工作於 105 年 04 月 18 日進行 24 小時連續監測，監測地點為遊客中心旁 (計畫區) 及中山路 (布新橋)，監測項目包括噪音 L_{eq} (均能音量)、 L_{max} (最大音量)、 $L_{日}$ (日間均能音量)、 $L_{晚}$ (晚間均能音量)、 $L_{夜}$ (夜間均能音量)，監測位置如圖 9，監測結果詳表 2 及圖 10~14。

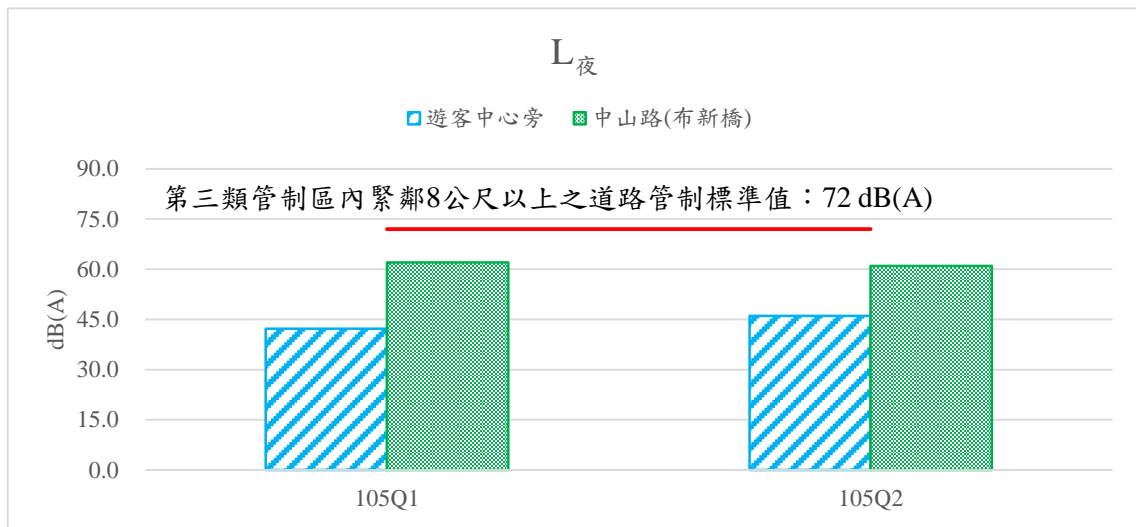
圖 12 各測站 $L_{夜}$ 監測結果

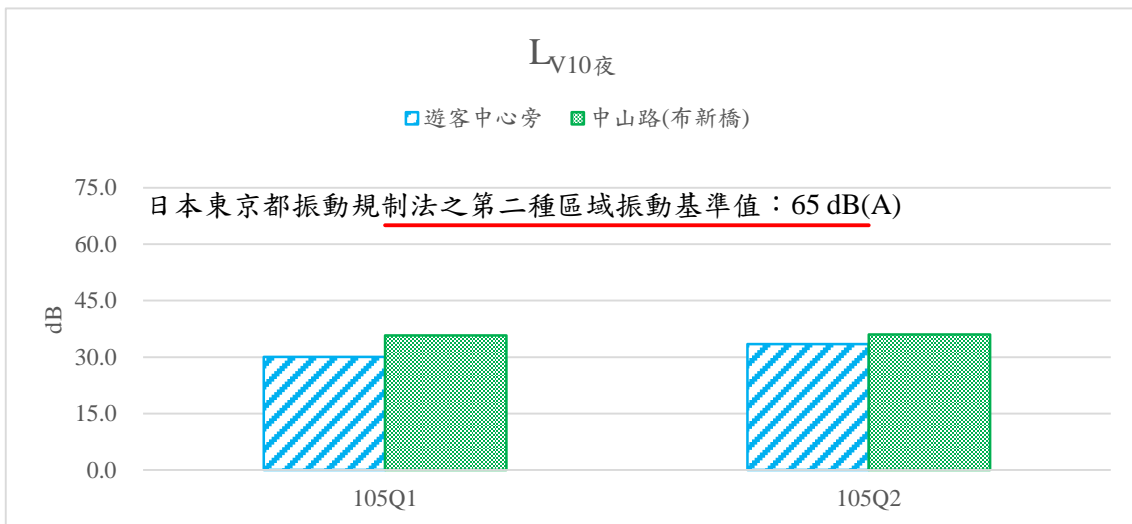
圖 14 各測站 $L_{v10夜}$ 振動監測結果

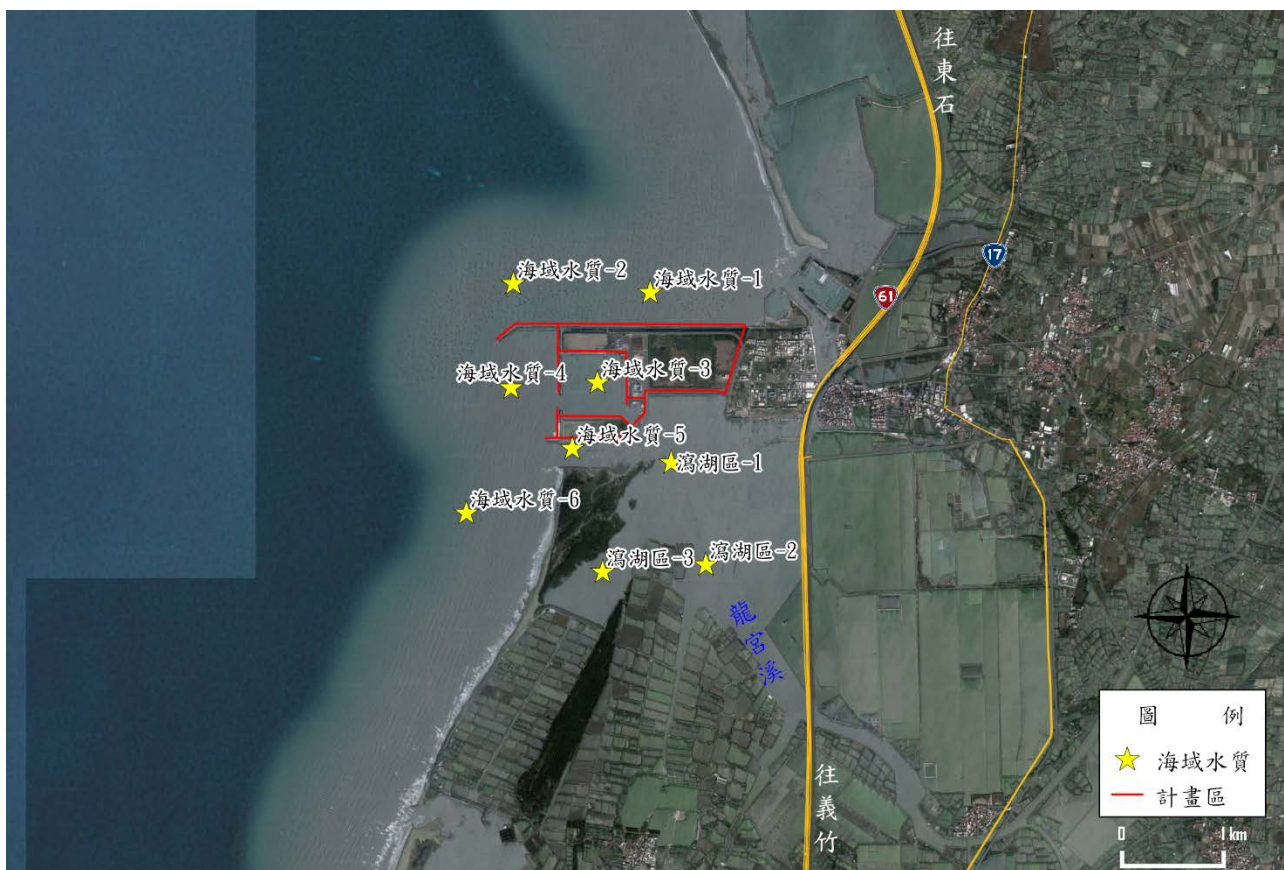
圖 15 本計畫海域水質監測地點圖

本計畫海域水質監測於 105 年 04 月 26 日進行，調查地點分別位於計畫區附近海域 6 點及龍宮溪口瀉湖區 3 點，調查項目包含 BOD₅、濁度、SS、油脂、總磷、總氮、氨氮、DO、pH、水溫、鹽度及營養鹽，監測位置如圖 15，監測結果詳表 3 及圖 16~18。

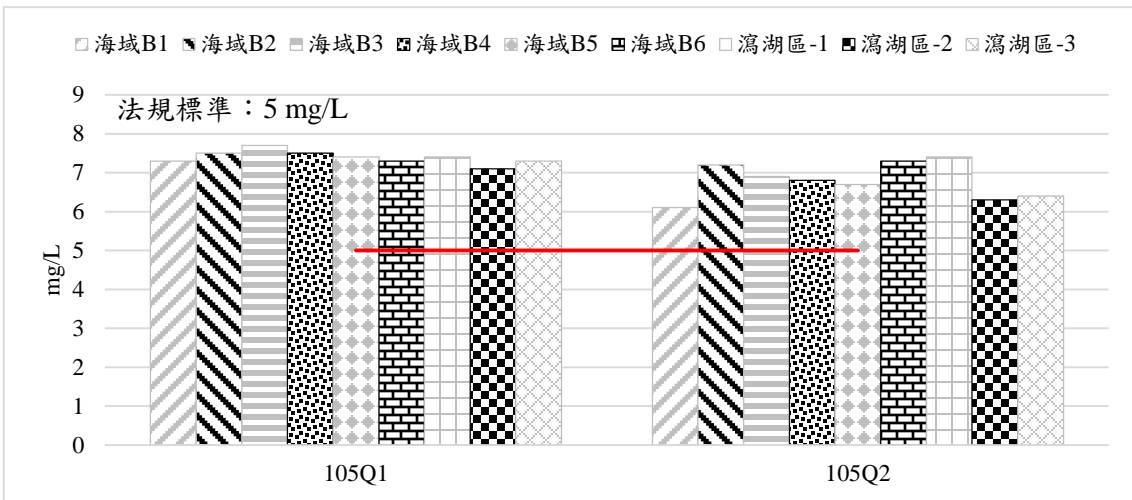
圖 18 海域水質溶氧監測結果
