一、空氣品質

本季空氣品質監測於 108 年 1 月 8 日~1 月 15 日進行 24 小時連續監測，監測地點為遊客中心旁、布新國小及好美國小等 3 處，監測項目包含二氧化硫 (SO_2)、一氧化氮 (NO)、二氧化氮 (NO_2)、氮氧化物 (NO_x)、一氧化碳 (CO)、總懸浮微粒 (TSP)、懸浮微粒 (PM_{10})、懸浮微粒 ($\text{PM}_{2.5}$) 及氣象 (風速、風向、溫度及濕度) 等，監測位置如圖 1，監測結果詳表 1 及圖 2~9。本季好美國小測站及布新國小測站之 $\text{PM}_{2.5}$ 未符合空氣品質標準，主要受到整體大氣環境不佳所致，非本工程所影響。

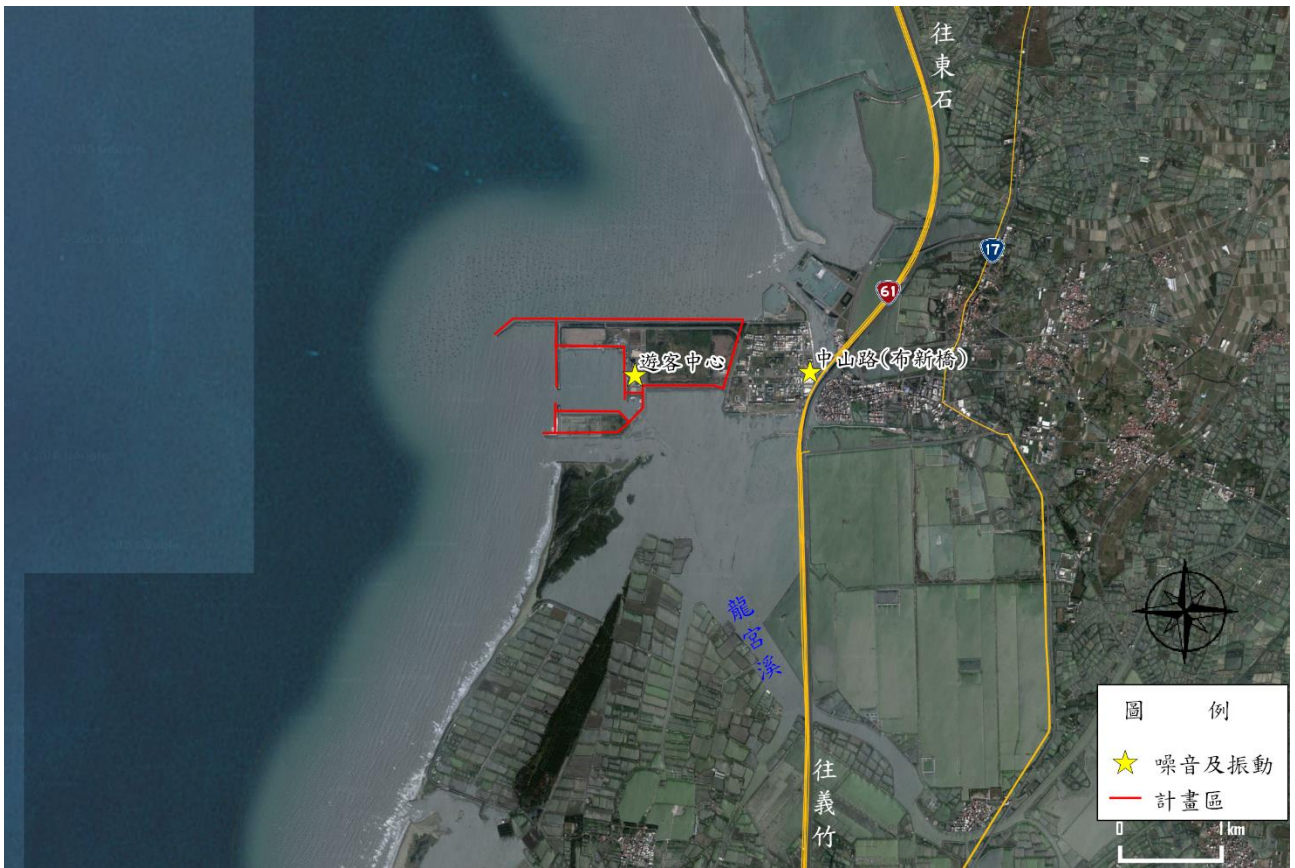
圖 10 本計畫噪音振動監測地點圖

本季噪音監測工作於 108 年 1 月 2 日~1 月 4 日進行 24 小時連續監測，監測地點為遊客中心旁（計畫區）及中山路（布新橋），監測項目包括噪音 L_{eq} （均能音量）、 L_{max} （最大音量）、 $L_{日}$ （日間均能音量）、 $L_{晚}$ （晚間均能音量）、 $L_{夜}$ （夜間均能音量），監測位置如圖 10，監測結果詳表 2 及圖 11~13。振動監測工作分別於遊客中心旁（計畫區）及中山路（布新橋）兩處進行，監測項目包括振動 L_{veq} （振動分布值）、 $L_{v10日}$ （日間振動值）、 $L_{v10夜}$ （夜間振動值）、 L_{vmax} （最大振動值），監測結果詳表 3 及圖 14~15。

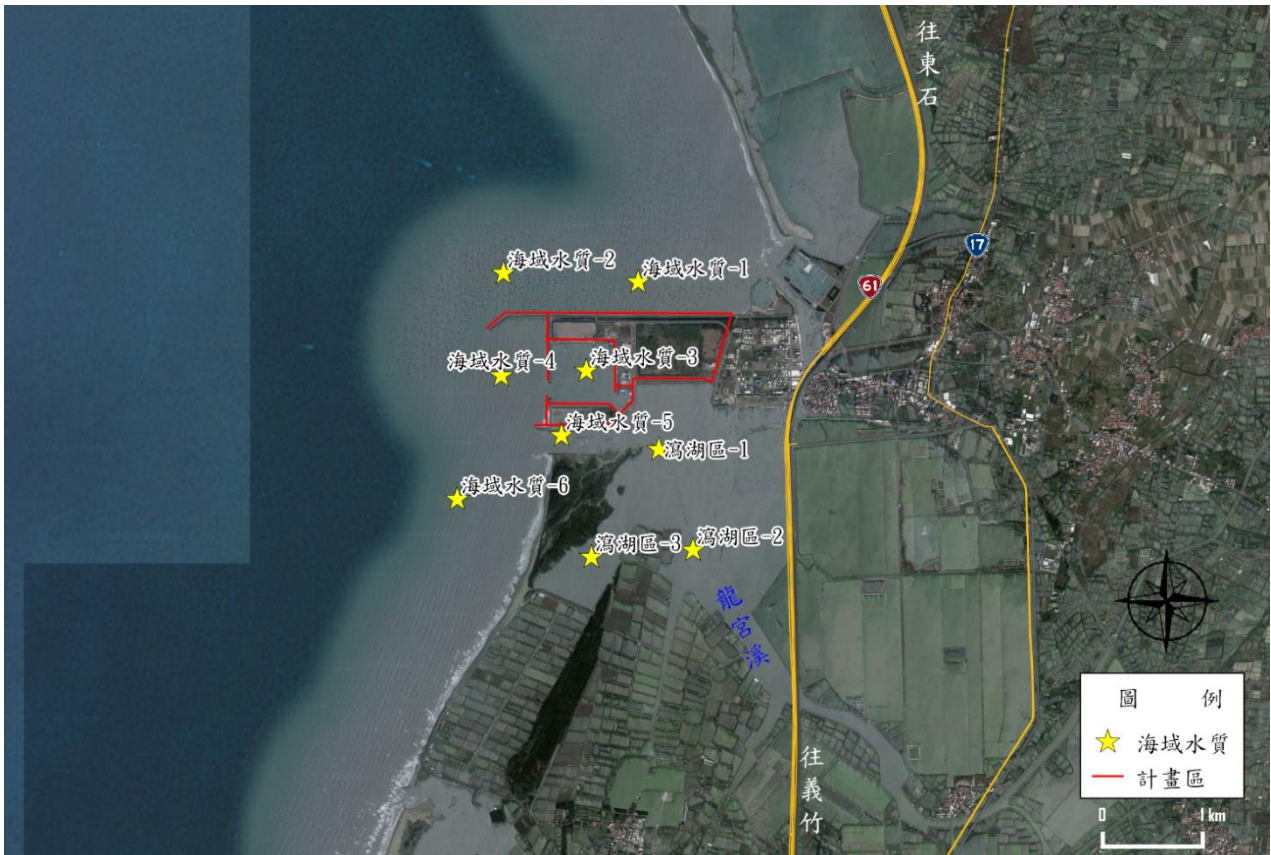
圖 16 本計畫海域水質監測地點圖

本計畫海域水質監測於 108 年 2 月 18 日進行，調查地點分別位於計畫區附近海域 6 點及龍宮溪口瀉湖區 3 點，調查項目包含 BOD₅、濁度、SS、油脂、總磷、總氮、氨氮、DO、pH、水溫、鹽度及營養鹽，監測位置如圖 16，監測結果詳表 4 及圖 17~19。
