# 監測結果摘要

本計畫監測項目包括空氣品質、噪音及振動、營建噪音、工區放流水、海域水質、土壤、交通量、生態調查、漁業資源、海域水文及海域地形等 11 項。以下茲將本季各測項監測結果摘要說明如后。

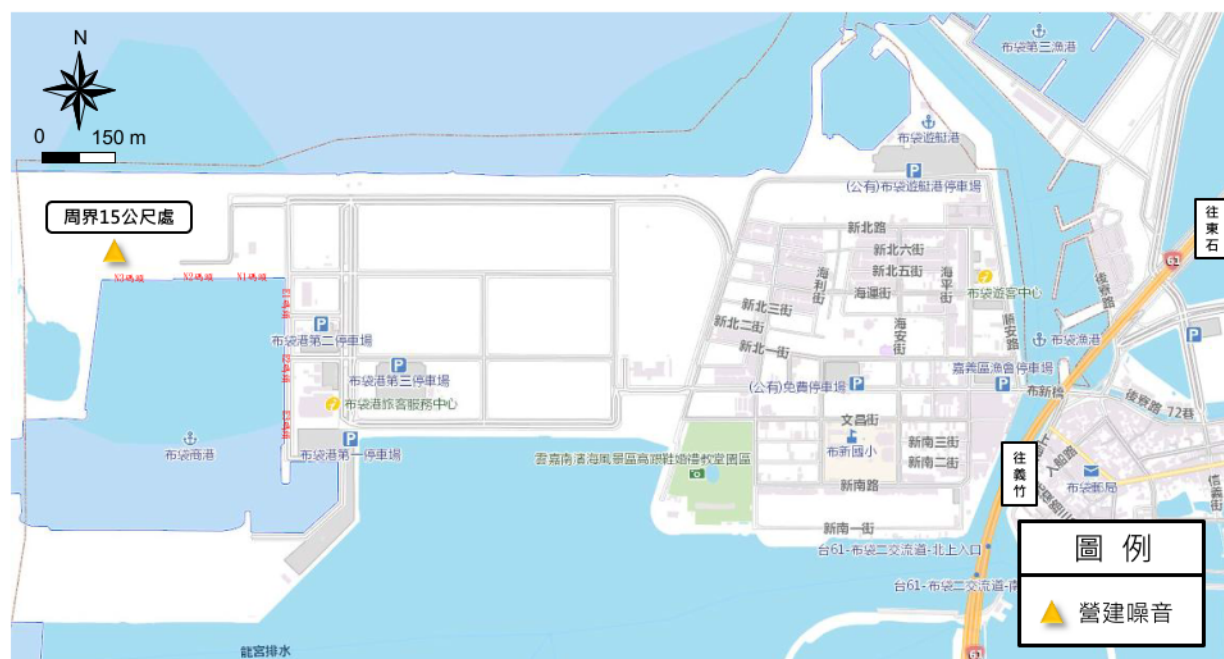
圖 16 營建噪音監測位置圖

為瞭解施工區域周遭受本計畫營建噪音之影響，本計畫每月於工區周界進行 1 次營建噪音監測工作，每次取樣時間連續 8 分鐘以上。本季於 10 月 16 日、11 月 1 日及 12 月 6 日進行監測，監測位置如圖 16，監測結果詳表 4 及圖 17~18。本季各測項均符合法規標準。

註：營建噪音監測點位將依據施工範圍調整

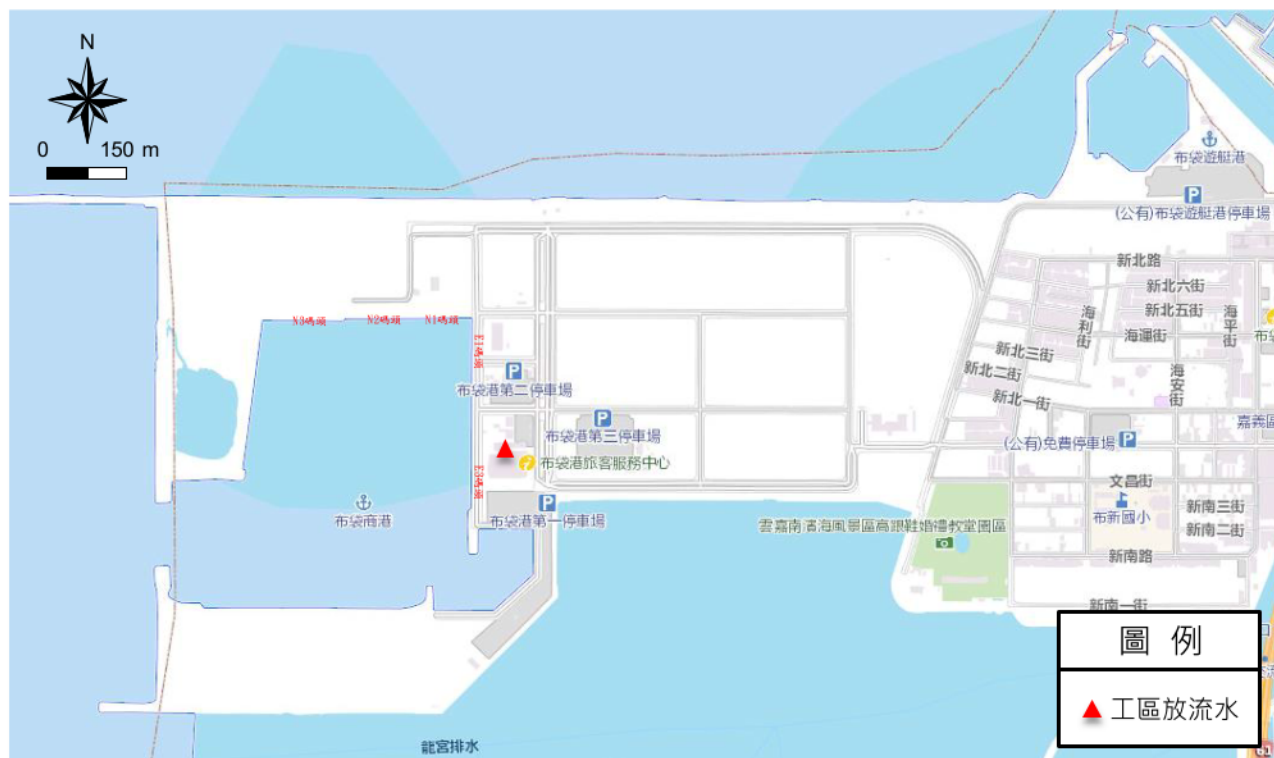
圖 19 工區放流水監測地點圖

本計畫工區放流水監測頻率為每月 1 次，檢測項目包含 pH 值、生化需氧量、化學需氧量、懸浮固體及總油脂等，監測位置如圖 19，監測結果詳表 5。本季各測項均符合營建工地放流水標準。

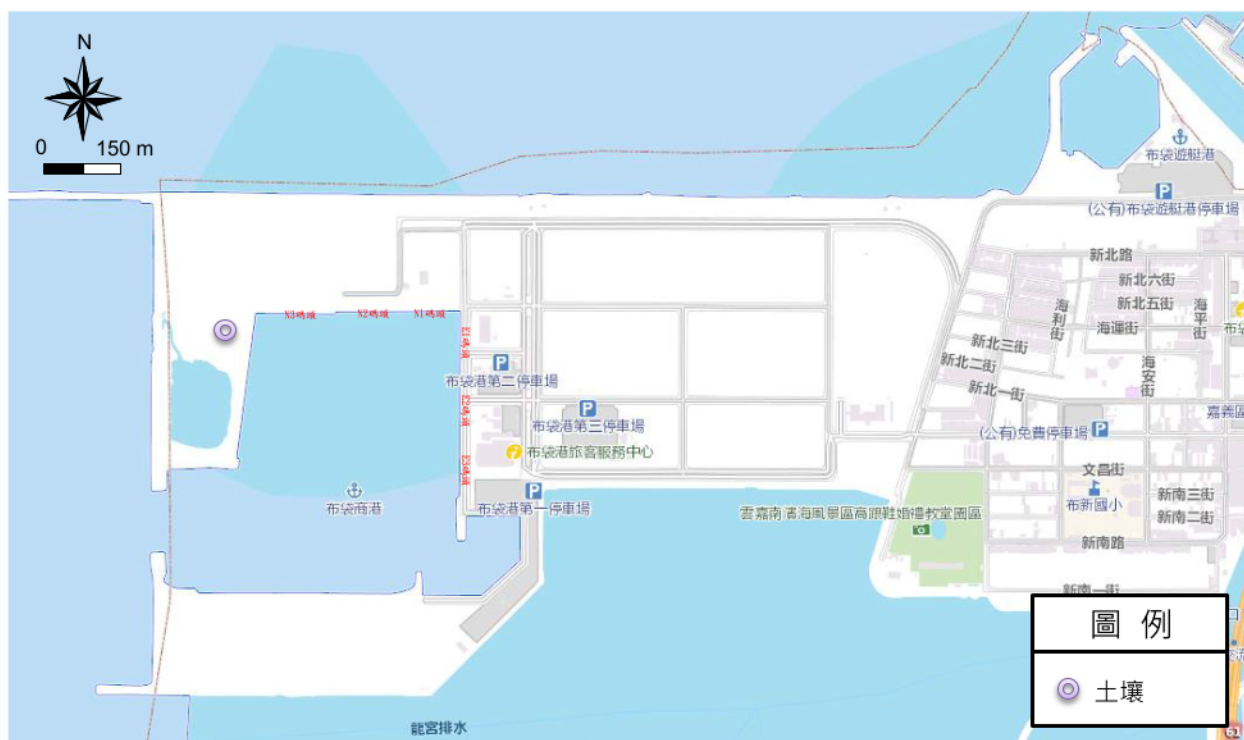
圖 21 本計畫土壤監測位置圖

本季土壤監測於 113 年 11 月 12 日進行回填區內 1 點土壤調查，監測項目包含 pH、重金屬（汞、鎘、鉻、銅、鎳、鉛、鋅）及砷等，監測位置如圖 21，監測結果詳表 7 及圖 22~29。本季各測項均符合土壤污染監測標準。

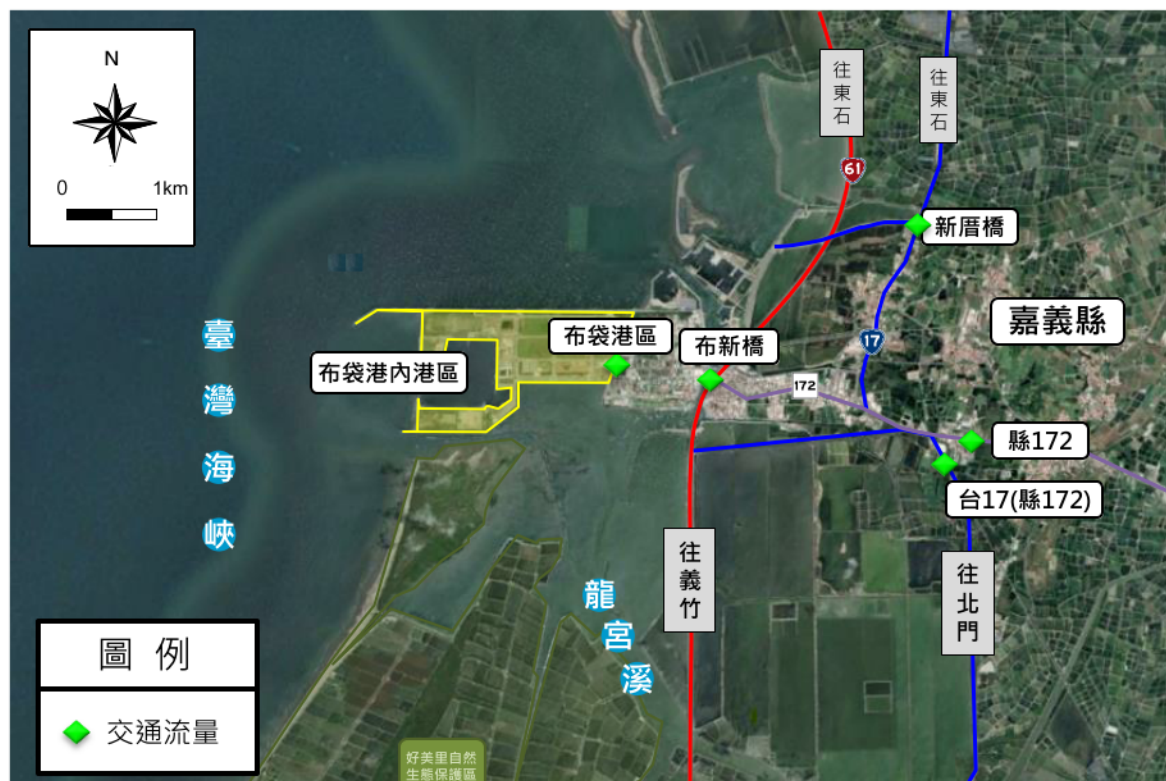
圖 30 本計畫交通量監測位置圖

本季交通量監測作業分假日與平日各進行連續 24 小時監測工作，監測日期為 113 年 10 月 20 日~10 月 21 日，監測位置如圖 30，監測結果詳表 8~9。本季除 172 縣道平日及假日服務水準為 B 級，其餘道路均維持 A 級，整體而言未有交通壅塞情形，其交通狀況仍屬良好。
