# 監測結果摘要

本計畫監測項目包括空氣品質、噪音及振動、營建噪音、工區放流水、海域水質、土壤、交通量、生態調查、漁業資源、海域水文及海域地形等 11 項。以下茲將本季各測項監測結果摘要說明如后。

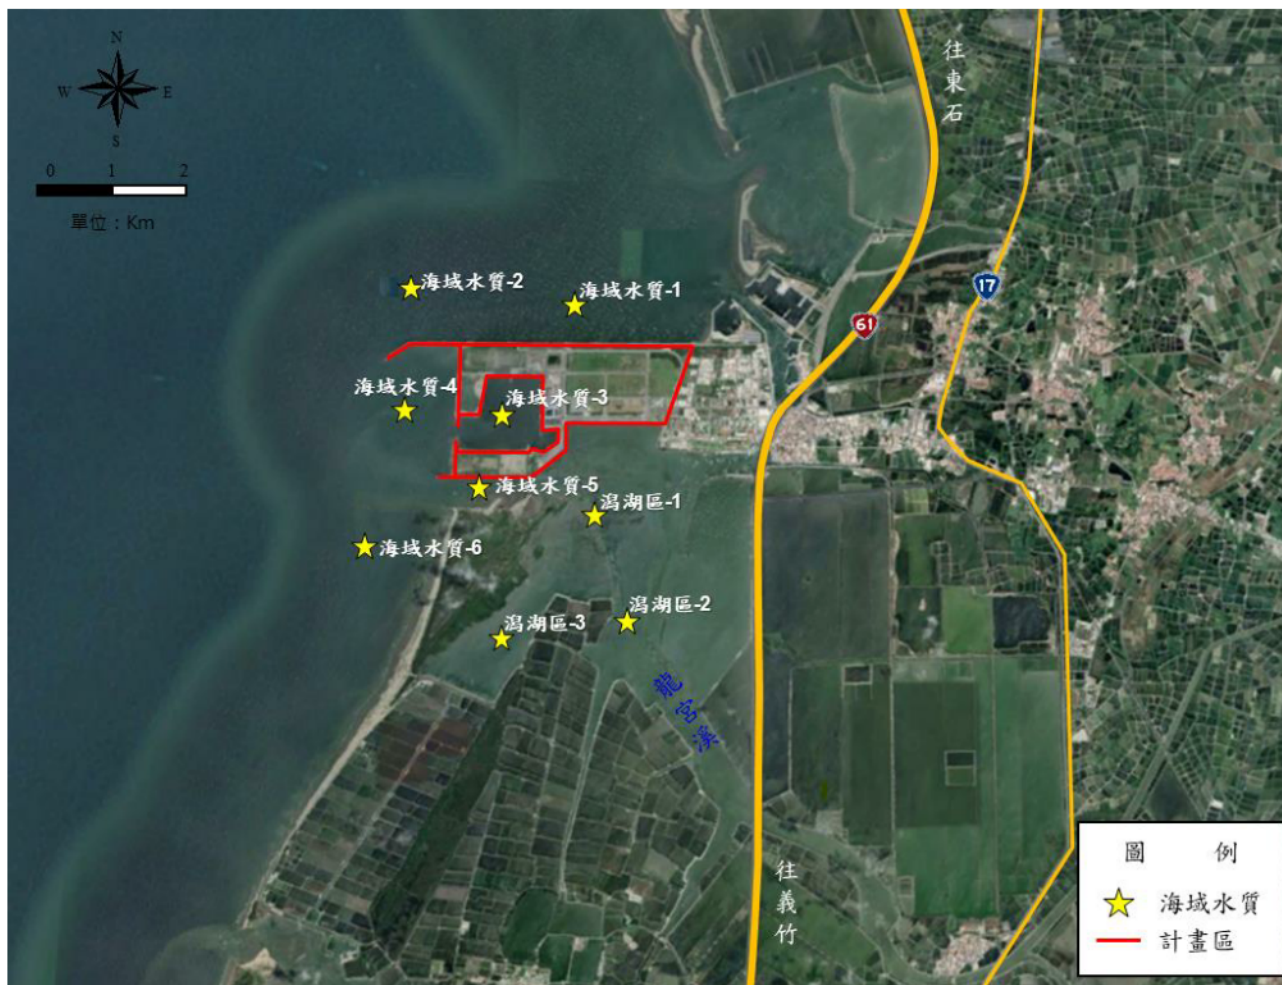
本計畫海域水質監測為 114 年 1 月 8 日，調查地點分別位於計畫區附近海域 6 點及龍宮溪口潟湖區 3 點，調查項目包含 BOD5、濁度、SS、油脂、總磷、總氮、氨氮、Cu、Pb、Zn、DO、pH、水溫、鹽度、葉綠素 a、營養鹽（硝酸鹽、亞硝酸鹽、磷酸鹽、矽酸鹽），監測位置如圖 20，監測結果詳表 6。本季測項僅總磷有未符合標準之情形，各測站中僅有海域水質-3、潟湖區-2 測站之總磷濃度符合標準。

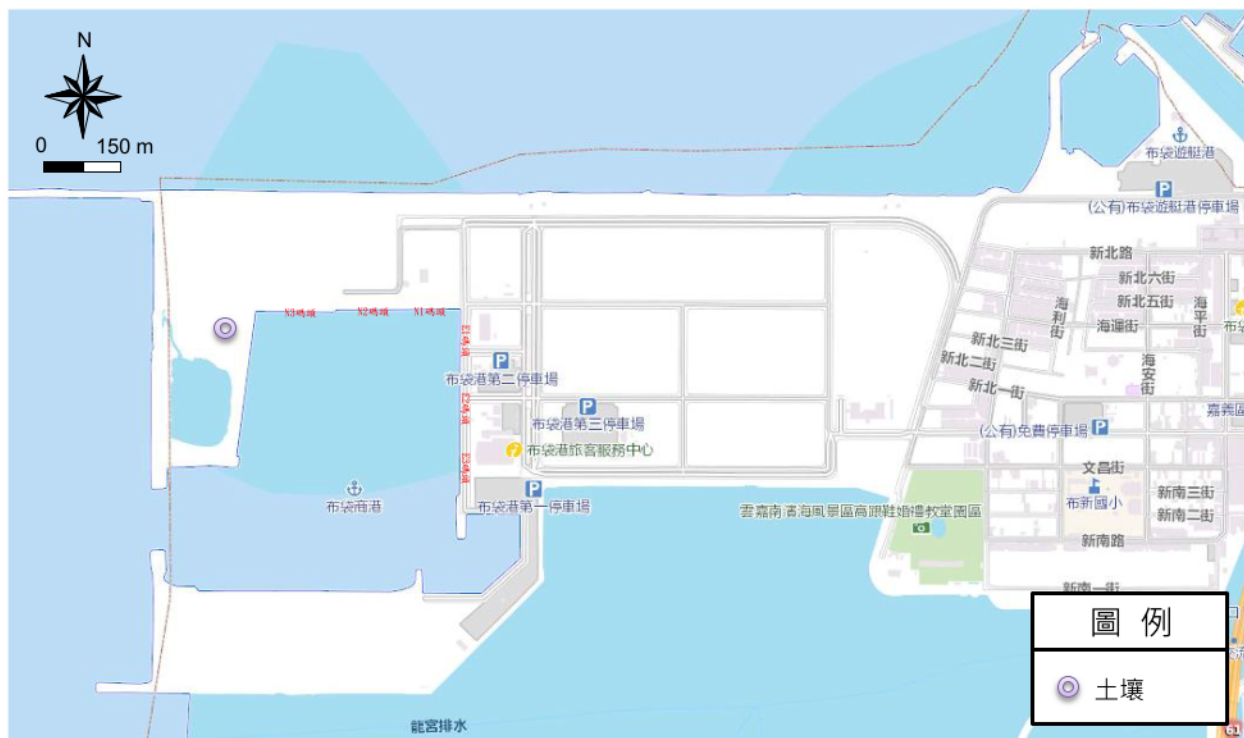
圖 21 本計畫土壤監測位置圖

本季土壤監測於 114 年 1 月 15 日進行回填區內 1 點土壤調查，監測項目包含 pH、重金屬（汞、鎘、鉻、銅、鎳、鉛、鋅）及砷等，監測位置如圖 21，監測結果詳表 7 及圖 22~29。本季各測項均符合土壤污染監測標準。

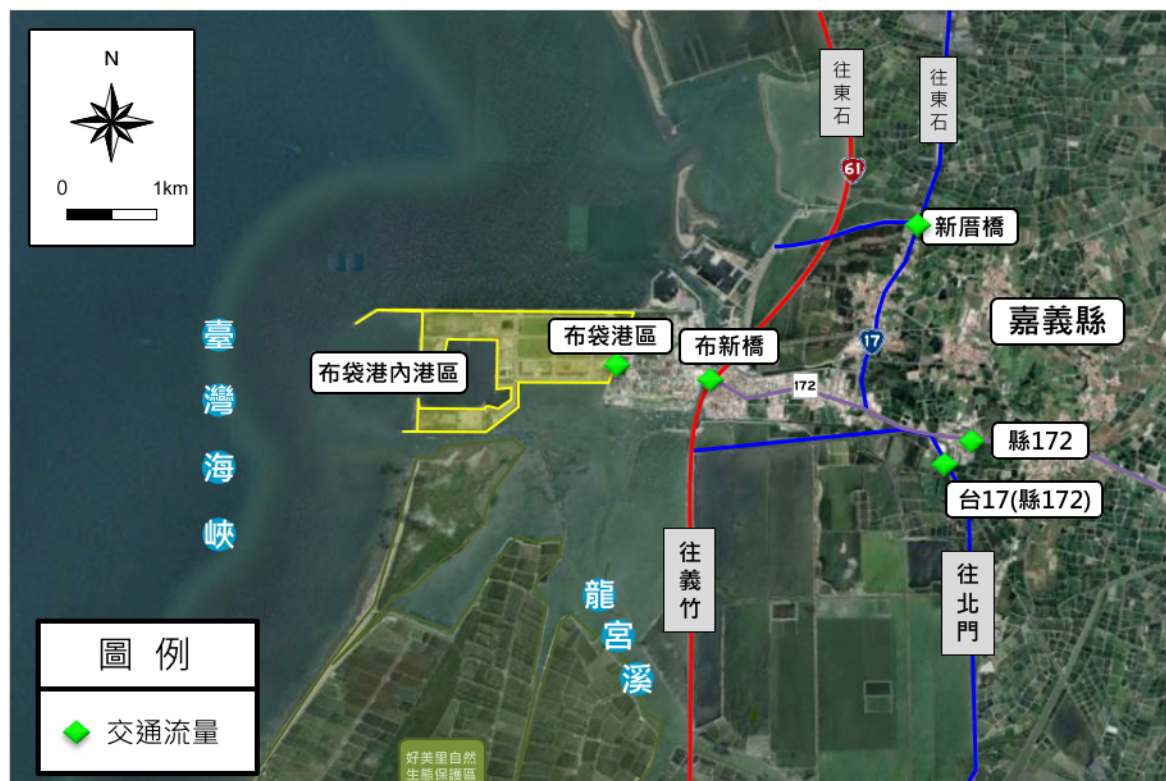
圖 30 本計畫交通量監測位置圖

本季交通量監測作業分假日與平日各進行連續 24 小時監測工作，監測日期為 114 年 2 月 14 日~2 月 15 日，監測位置如圖 30，監測結果詳表 8~9。本季除 172 縣道平日及假日服務水準為 B 級，其餘道路均維持 A 級，整體而言未有交通壅塞情形，其交通狀況仍屬良好。
