「高雄港洲際液化天然氣接收站建港工程」之「外廓堤工程設計及監造工作」及  
「碼頭及聯絡(棧橋)道路工程設計工作」委  
託技術服務  
設計階段生態檢核報告書

中華民國 114 年 5 月

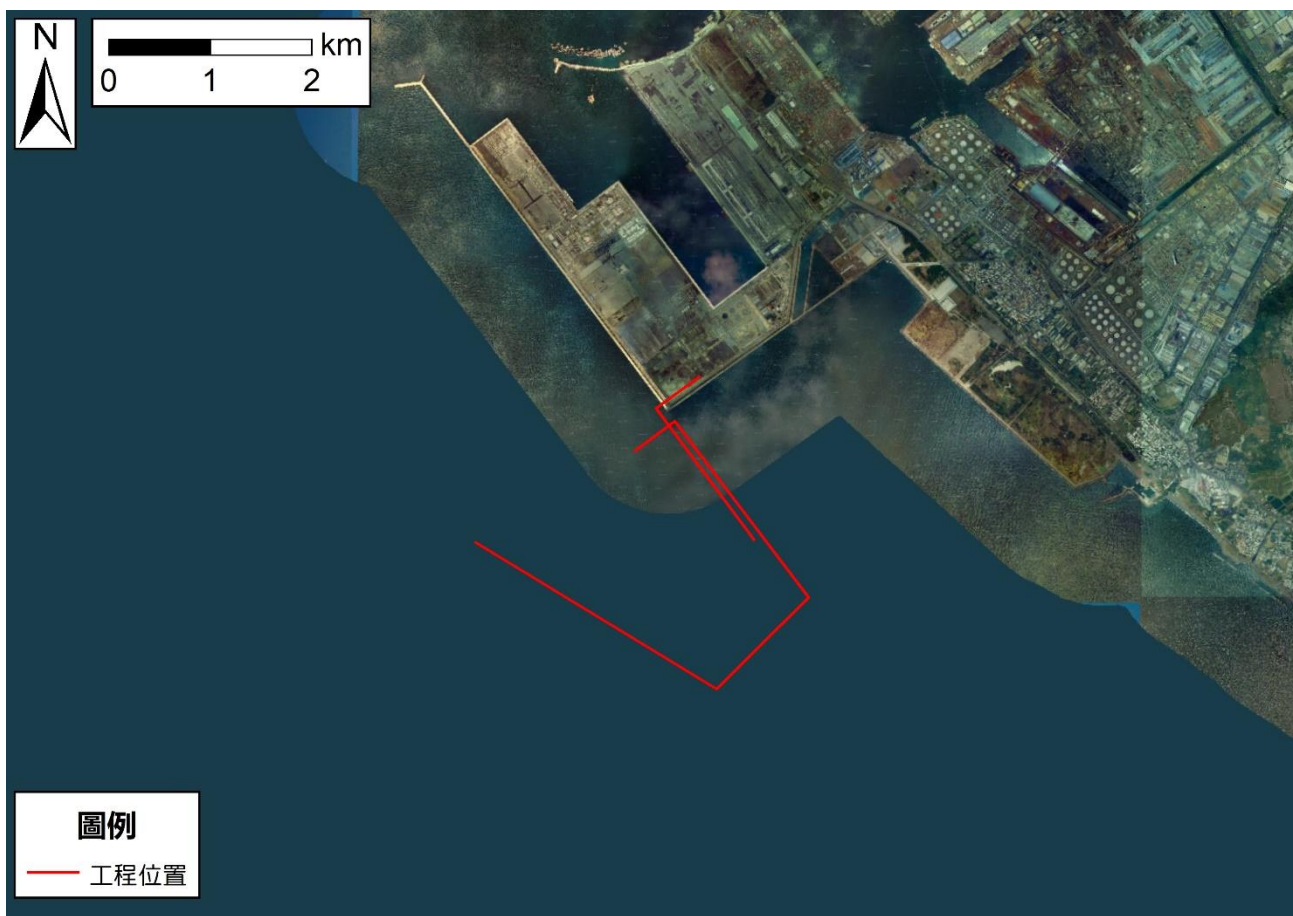
圖 1-1 計畫範圍圖

計畫基地位置於高雄市小港區高雄港洲際貨櫃中心第二期大林石化油品儲運中心第二區範圍，周邊為高雄港及營運作業區、臨海工業區，主要工程內容為新建東海堤約 2,193 公尺、新建南外堤約 1,300 公尺、新建西外堤約 2,800 公尺、LNG 卸收碼頭工程及聯絡橋工程。工程施作位置詳圖 1-1。

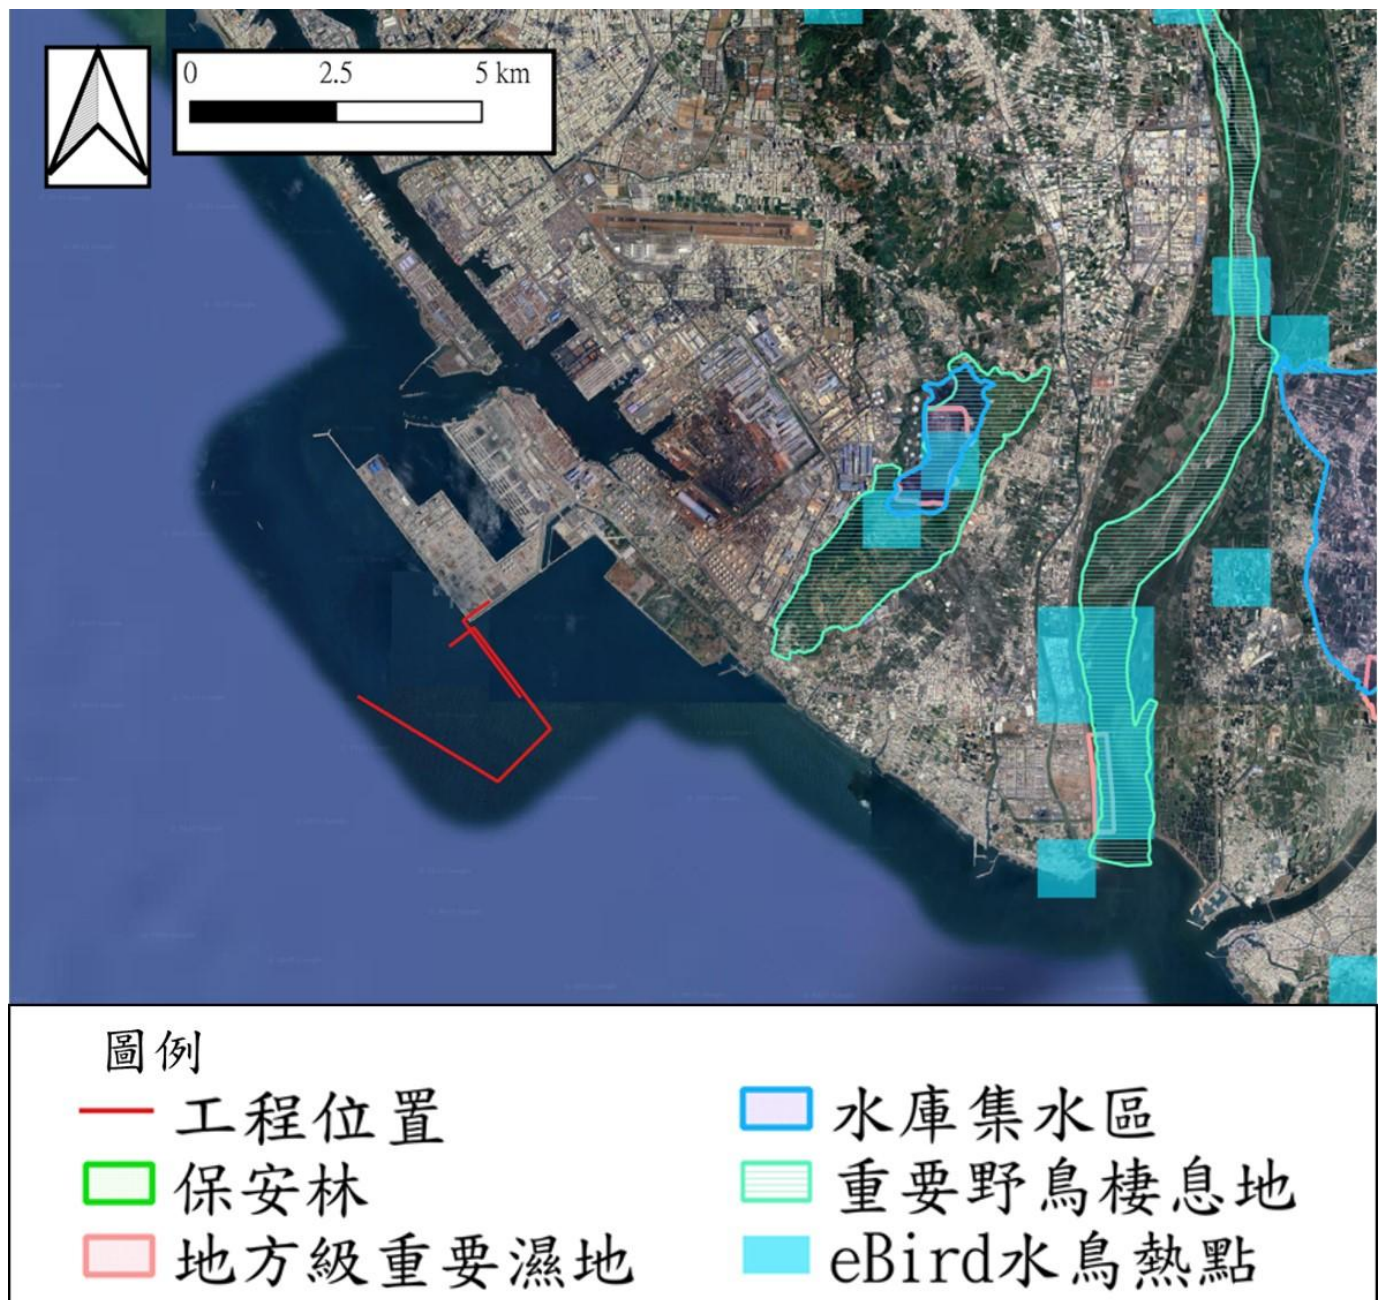
圖 3-1 工程生態情報圖(套疊法定保護區和生態敏感圖資)

本案計畫範圍位於高雄市小港區高雄港洲際貨櫃中心，套疊法定生態保護區和生態敏感圖資繪製工程生態情報圖(圖 3-1 及圖 3-2)，可知工程未涉及法定生態保護區與國土綠網圖資。

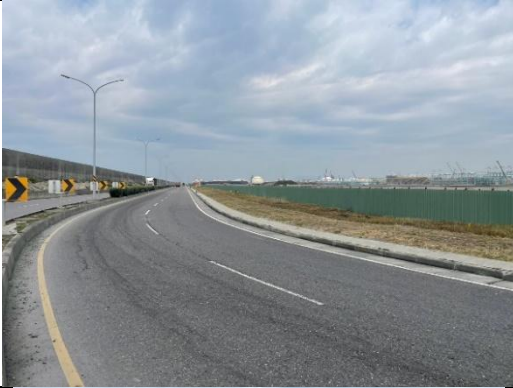
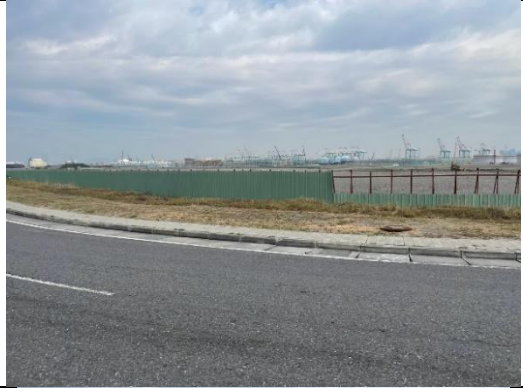
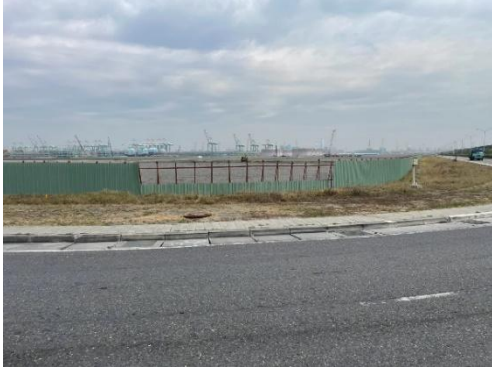
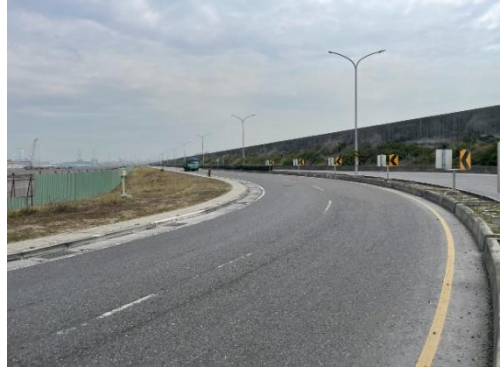
洲際港區內

陸域棲地部分，位於高雄港洲際港區西南側，主要周邊環境為草生地、裸露地、堤防、道路及建物，堤岸上多為水泥構造物等人工構造物，僅有零星草生植被生長於夾縫間，於堤岸上可見洋燕及東方黃鸝停棲，道路兩旁則記錄有馬鞍藤、苦林盤、賽蜀豆及長柄菊等組成帶狀草生地環境，草生地內零星生長銀合歡及馬纓丹，於草生地記錄有白尾八哥、珠頸斑鳩及白頭翁等鳥類於其間活動，於裸露地因周邊有他案工程以機具進行地表整平工作及灑水作業，些許裸露地鋪設黑色防塵網，裸露地上方記錄有黑翅鳶懸停覓食。另本案工程鄰近南星路旁之防風林，其林相社會結構為二層結構，森林鬱閉度約 60%，主要生長正榕、構樹及銀合歡等植被。整體而言，計畫區內植被覆蓋度低，多為人為干擾至低敏感度之環境，唯南星路旁之防風林棲地可供當地動物棲息覓食使用，例如猛禽夜棲場所、林鳥(斯氏繡眼、白頭翁及紅嘴黑鵯等)活動場域等。

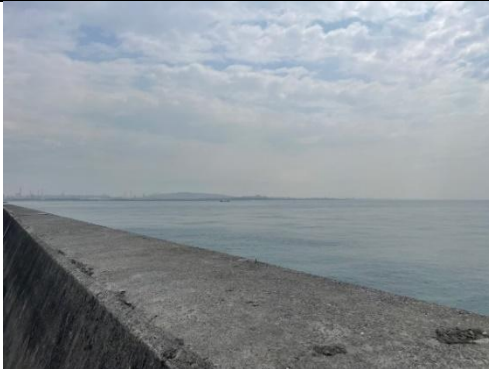
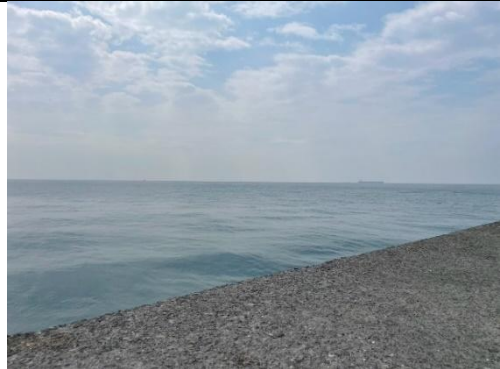
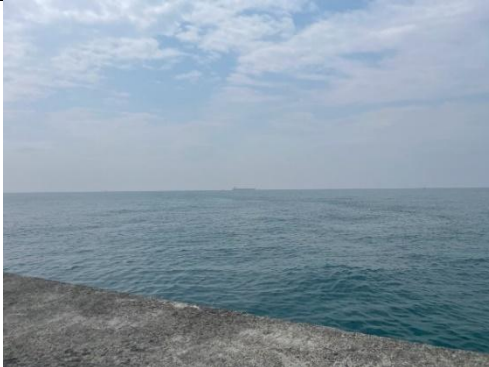
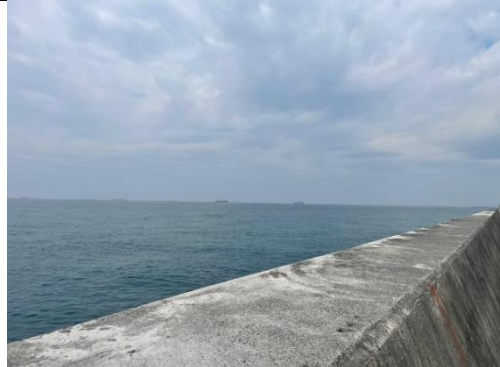
海域環境

水域棲地部分，計畫區內為海域環境，本計畫位置堤岸周邊約 100 公尺內無置放消波塊，周邊水域呈深藍色，但無明顯異味，因本計畫區海域深度約 15 到 20 公尺深，故無法目視海域底質，另於計畫區外 200 公尺之堤岸邊有置放消波塊，可見白紋方蟹、細紋方蟹及無斑斜紋蟹等底棲生物活動，並有螺類附著於消波塊上。計畫區周圍環境及物種記錄詳見照片 4-1。

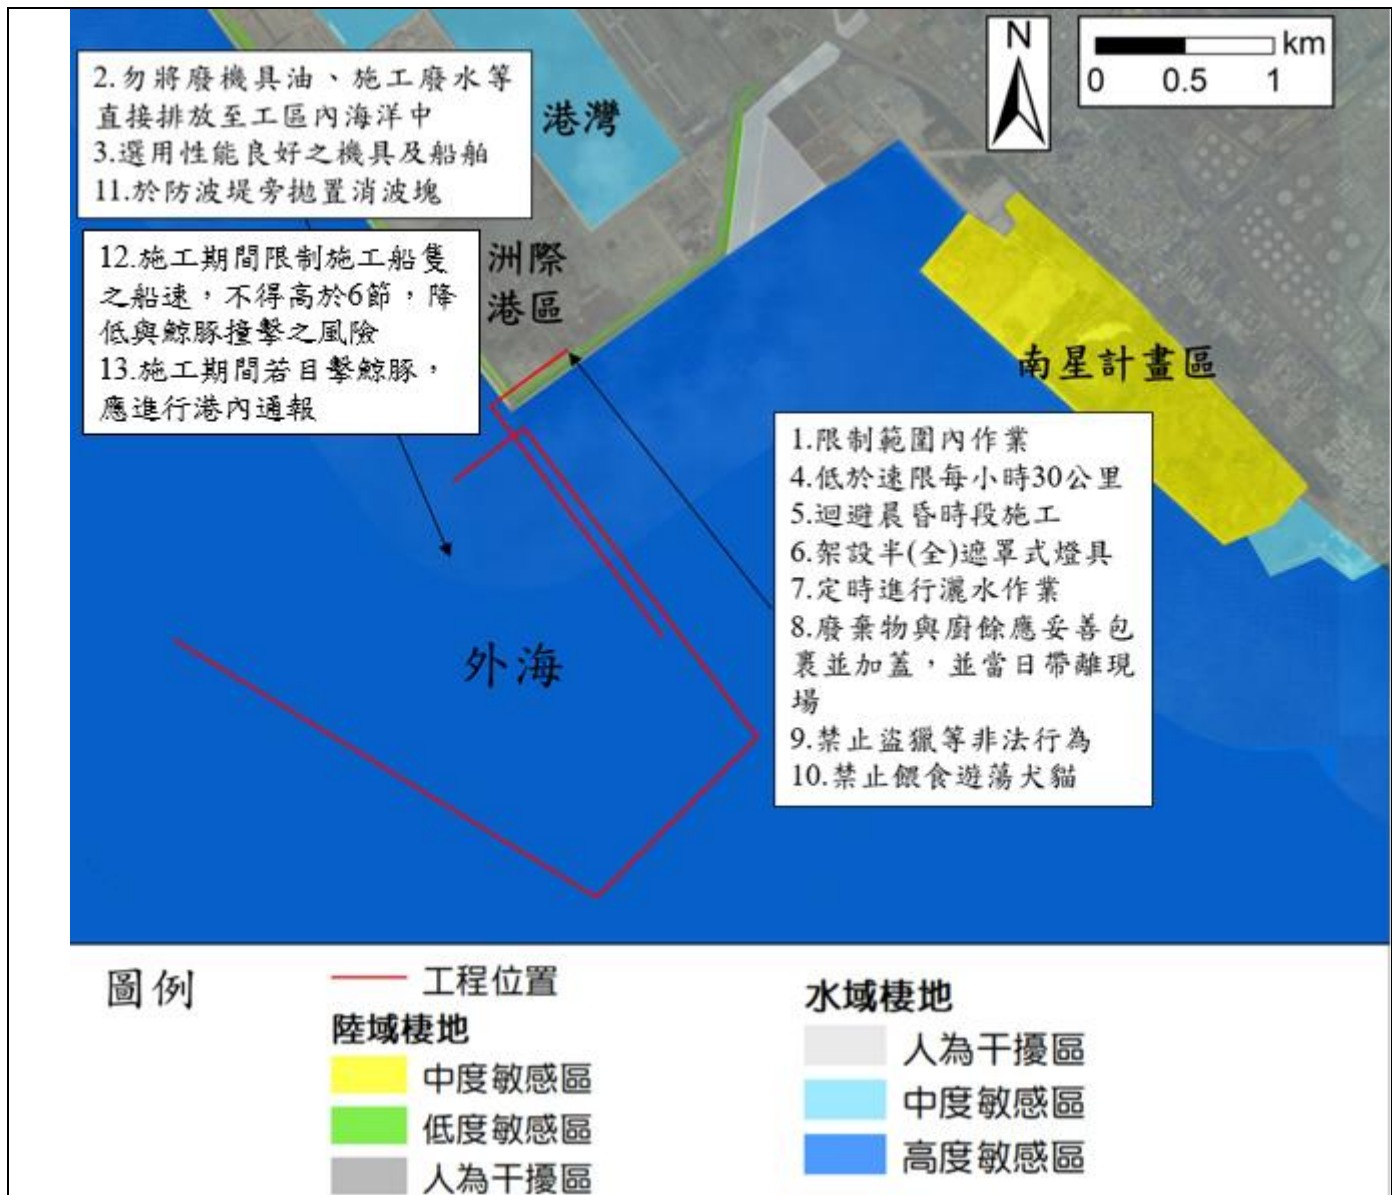
3. 生態保育措施平面圖：

- (1)【縮小】工程施作應於施工限制範圍內作業，避免施工機械及人員干擾周圍既有棲地環境，並於計畫區周圍設置圍籬，以防野生動物誤闖工區。
- (2)【減輕】勿將工地泥沙、施工機具產生之廢機具油（如：機油、汽油、柴油及潤滑油等）、施工廢水及施工人員生活污水等直接排放至工區內海洋中，須經妥善集中處理後才進行排放。
- (3)【減輕】選用性能良好之施工機具、運輸車輛及船舶，並定期保養維護工作、減輕噪音及漏油，減輕對陸域及海洋生態之影響。
- (4)【減輕】施工車輛於工區內應遵守道路速限，低於速限每小時 30 公里，降低野生動物發生路殺之機率。
- (5)【減輕】除非必要連續施工或其他必要之工程，嚴禁夜間施工，並迴避晨昏時段施工(早上 8 點前、下午 5 點後)，以降低對周遭野生動物的影響。
- (6)【減輕】工區燈光在非施工時間僅保留工區警示燈，如因工程需求於夜間施工時，建議架設半(全)遮罩式燈具，降低光源溢散到路面以外區域造成光害，影響夜行性野生動物之活動。
- (7)【減輕】施工過程中的裸露地及載運土砂之車輛，以防塵網覆蓋，施工車輛運行易產生揚塵，需定時對施工道路及車輛進行灑水作業降低揚塵量，且避免林木葉表面遭揚塵覆蓋，並視工程項目及天候狀況增加灑水頻率。
- (8)【減輕】施工及民生廢棄物與廚餘不可隨意棄置，應妥善包裹並加蓋，並當日帶離現場，避免吸引貓、狗及野生動物翻尋覓食造成誤食。
- (9)【減輕】要求承商單位針對施工人員明訂規範，禁止於工程沿線進行盜獵、盜伐、毒魚、漁撈等非法行為，如於工區周邊發現野生動物，採用柔性方式將之驅離。
- (10)【減輕】禁止施工人員餵食遊蕩犬貓，及禁止飼養犬貓，避免迫害原生野生動物。
- (11)【補償】於防波堤旁拋置消波塊，且於東海堤增加消波艙，以提供底棲生物礁石之良好生長環境。
- (12)【減輕】施工期間限制施工船隻之船速，不得高於 6 節，降低與鯨豚撞擊之風險。
- (13)【減輕】施工期間若目擊鯨豚，應進行港內通報。
