臺灣港務股份有限公司

「好美寮濕地養灘工程」規劃設計階段生態檢核報告書(定稿版)

好美寮濕地養灘工程  
規劃設計階段生態檢核成果報告書(定稿版)

科進栢誠工程顧問股份有限公司

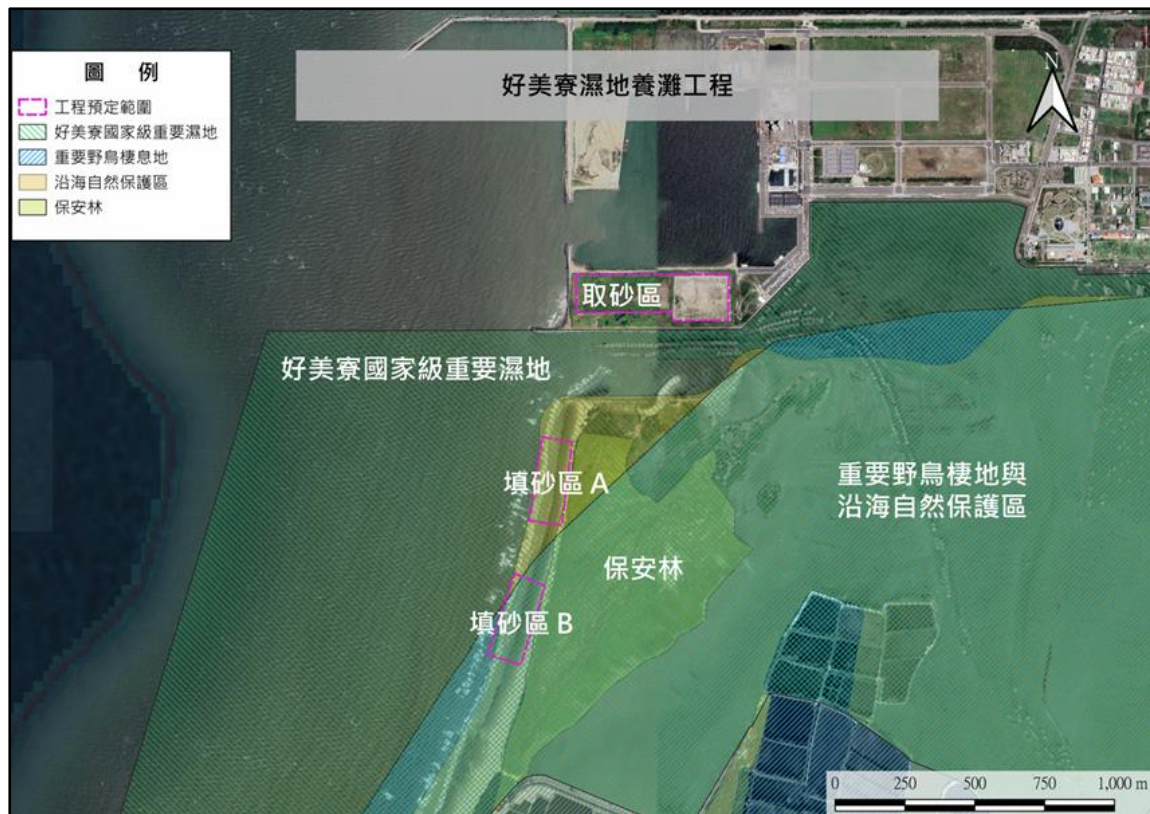
圖 2.2 好美寮濕地養灘工程環境情報圖

好美寮濕地養灘工程鄰近陸域生態環境資源多樣性高，依據各政府機關公告之國家級重要濕地、重要野鳥棲息地、沿海自然保護區及保安林等敏感圖資，套疊至好美寮濕地養灘工程及鄰近範圍繪製環境情報圖資，計畫周邊區域涉及之敏感區域主要為好美寮國家級重要濕地、保安林及沿海自然保護區等，詳圖 2.2。

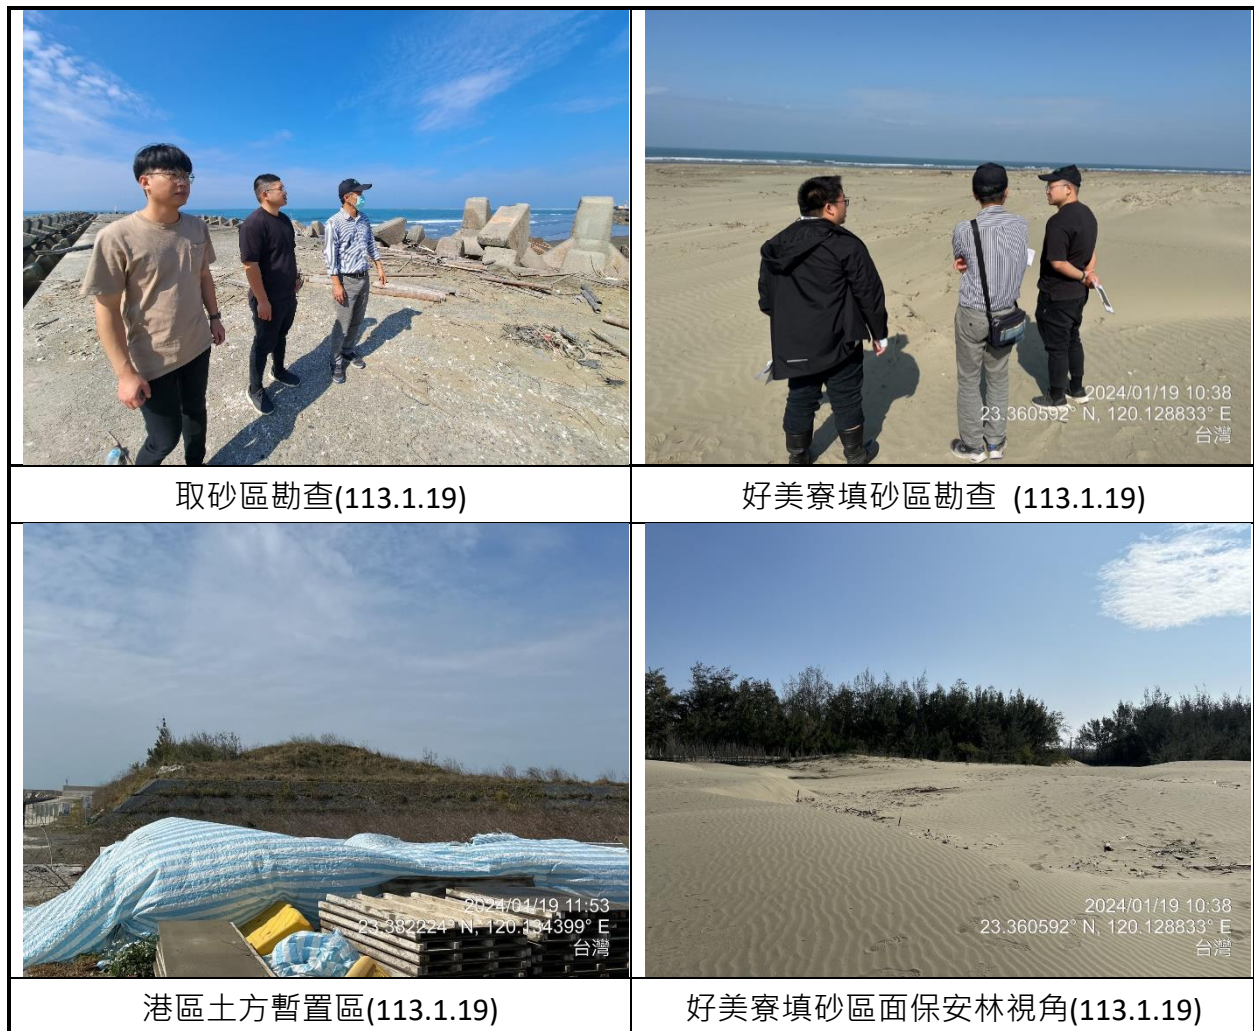
圖 3.1 好美寮濕地養灘工程現地勘查照片一覽圖

本計畫於 113 年 1 月 19 日與港務公司高雄分公司同仁共同辦理現場勘查作業，工程取砂區位於布袋港南側堆砂區；而填方區位於好美寮國家級重要濕地海岸線，現勘照片詳圖 3.1，現場勘查紀錄請參見附件二規劃設計階段附表一。

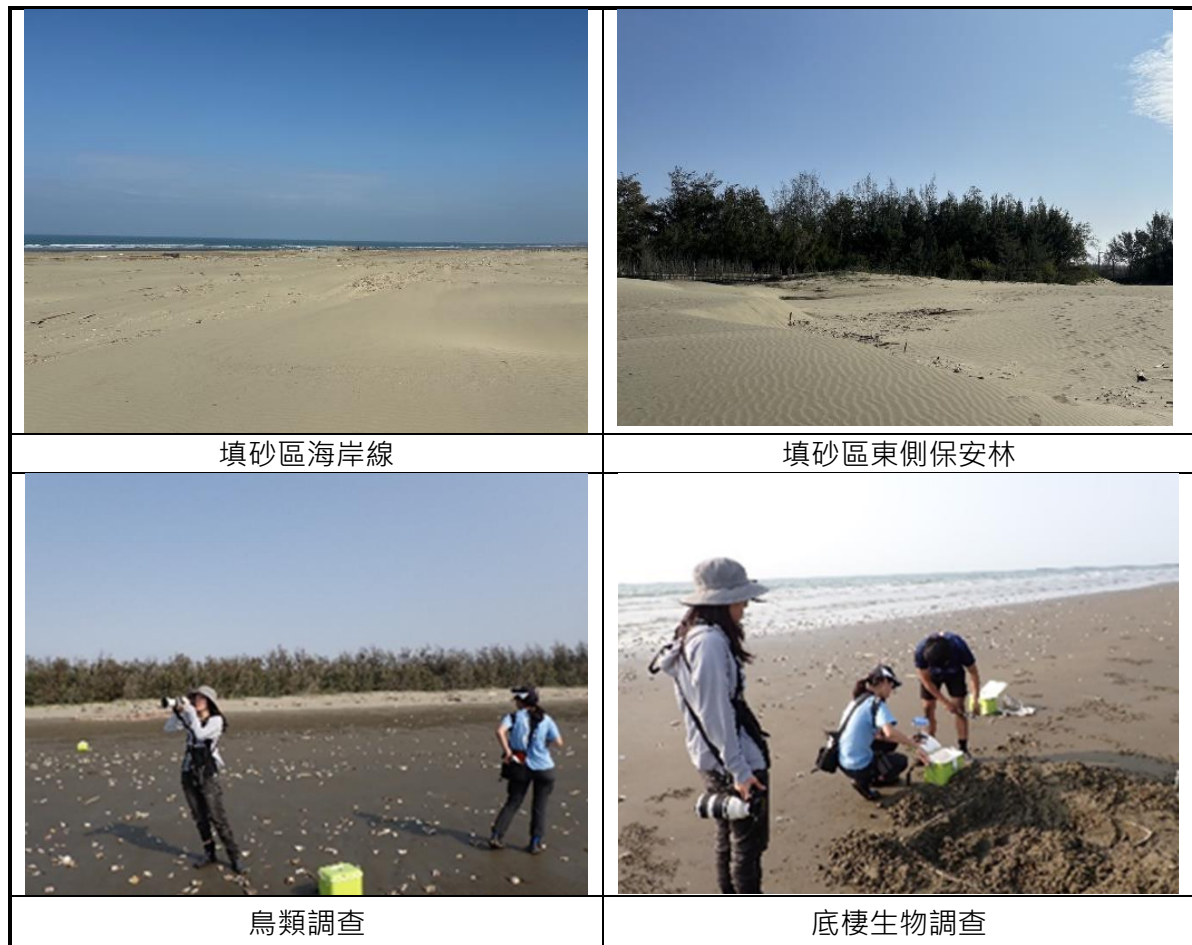
圖 3.3 好美寮濕地養灘工程物種補充調查影像圖

本計畫物種補充調查委託國立嘉義大學邱郁文老師團隊執行，由生態背景人員於 113 年 3 月進行日間及夜間物種調查，實際調查影像紀錄如圖 3.3 所示，調查結果說明如后。

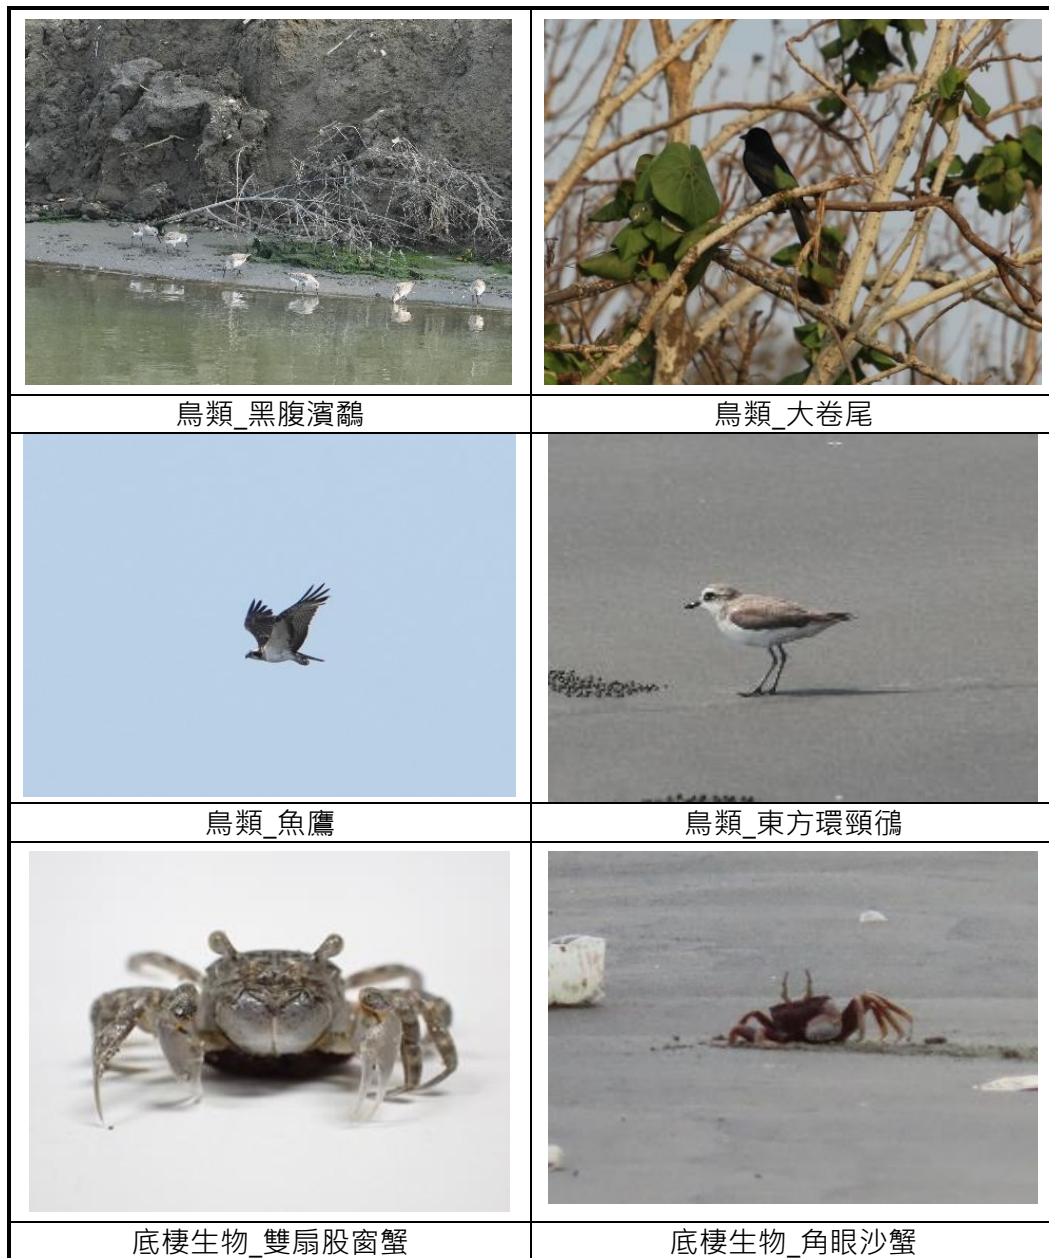
**圖 3.4 好美寮濕地養灘工程生態物種調查影像紀錄圖**

共紀錄 18 科 26 種鳥類，其中屬臺灣特有種共 5 種，如大卷尾、白頭翁、小雨燕等，屬保育類物種共 5 種，如表 3.3 及圖 3.4 所示，主要優勢類群為鷺科、鸛科與鴿科鳥類；依偏好棲地之類型可區分為攀禽、陸禽與猛禽等，分別於保安林、道路及草生地紀錄。

底棲生物調查於日間退潮時進行，共紀錄 3 科 3 種底棲生物，多為西部沙洲海岸一般常見生物物種，如表 3.3 及圖 3.4 所示，無保育類物種紀錄。

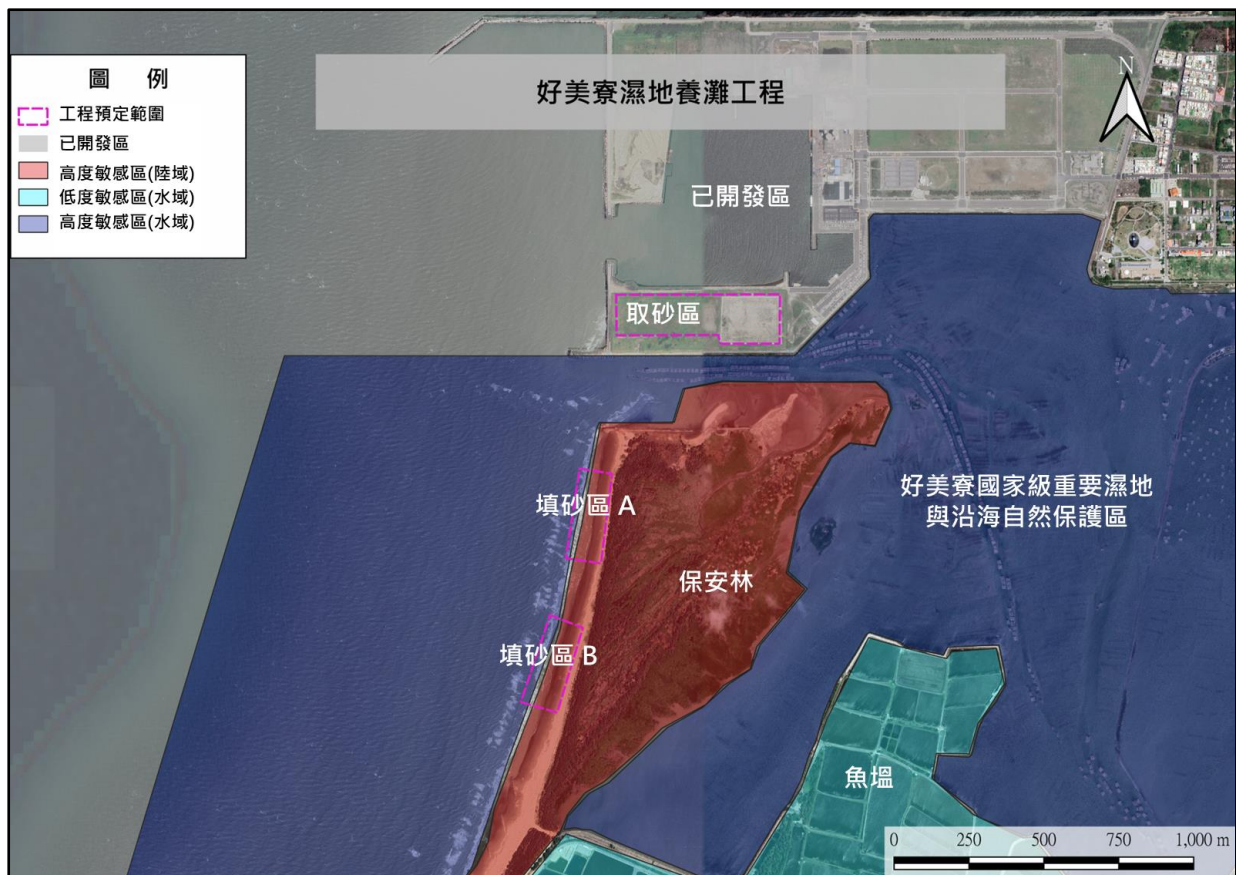
圖 3.5 好美寮濕地養灘工程生態關注區域圖

依據本計畫工程內容、生態資料蒐集與現場調查成果，初步依據生態關注區域繪製原則，進行濕地養灘工程鄰近範圍生態關注區域圖繪製，詳圖 3.5。由圖可知工程填砂預定範圍鄰近法定保安林與好美寮國家級重要濕地，為高度敏感區，而工程預定取砂區為布袋港，為已開發區。參考過去生態調查文獻資料與生態補充調查成果，評估篩選本工程主要受影響關注物種為好美寮濕地潮間帶之底棲物種與蝦蟹螺貝類生物。

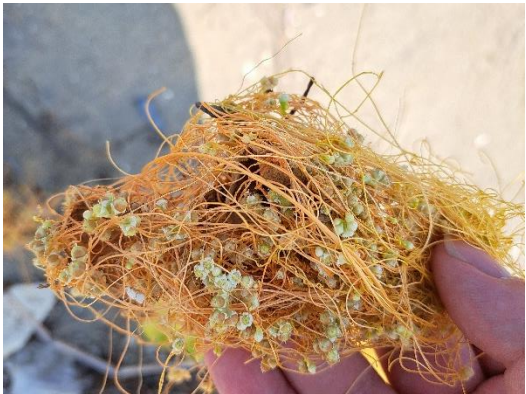
| 1. 取砂區土方上方可見菟絲子纏繞於馬鞍藤植株，應請廠商於取砂前確實清除菟絲子，避免外來入侵種拓植至填砂區。<br> | | 1. 將於施工階段提醒施工廠商應確實移除外來入侵種再進行取砂作業。<br>2. 本公司原則同意顧問公司進行生態補充調查之建議，惟依環評審查委員意見，建議增加鳥類生態調查，再請顧問公司納入調查。 | |
| 2. 由取砂工項評估在潛在影響物種族群為填砂區底棲生物及蝦蟹螺貝類等，生態團隊將辦理該類群生態補充調查，以釐清工程影響。 | | | |

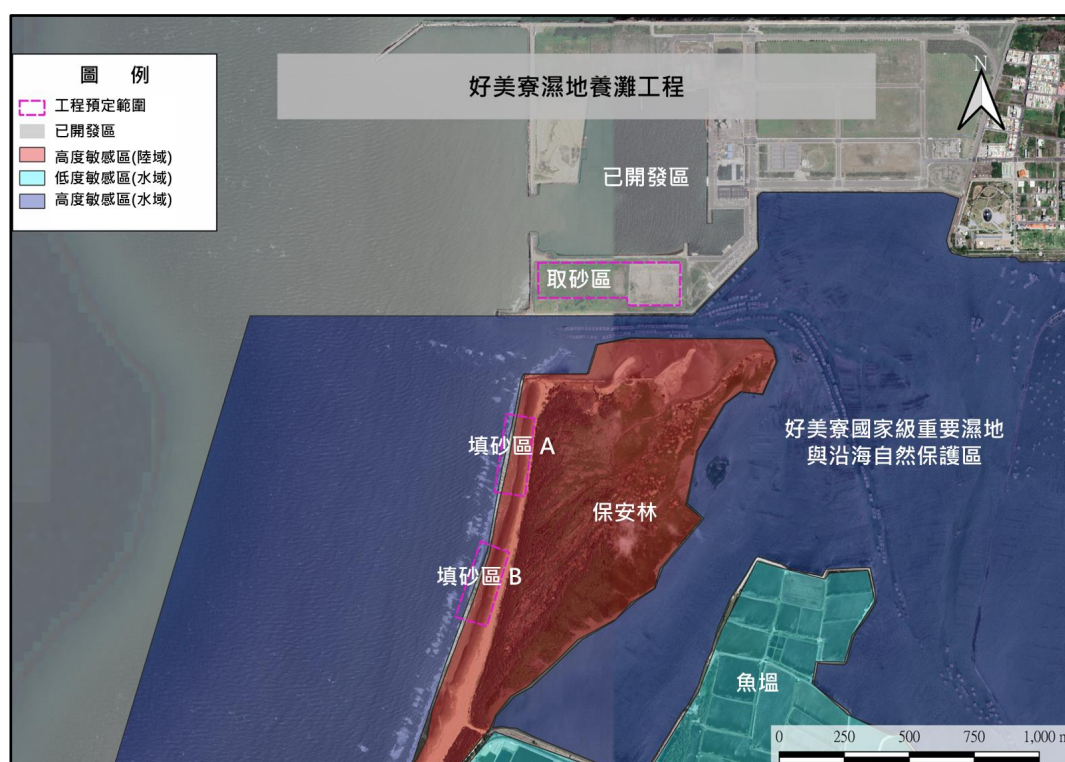
圖一 好美寮濕地養灘工程生態關注區域圖

經由生態專業人員對本案工程影響範圍之生態敏感區域進行判識，繪製本工程計畫案之生態關注區域圖，詳圖一。工程預定範圍鄰近法定保安林與好美寮國家級重要濕地，為高度敏感區，而工程預定取沙區為布袋港，為已開發區。
