監測結果摘要

本計畫監測項目包括空氣品質、噪音及振動、營建噪音、工區放流水、海域水質、土壤、交通量、生態調查、漁業資源、海域水文及海域地形等 11 項。以下茲將本季各測項監測結果摘要說明如后。

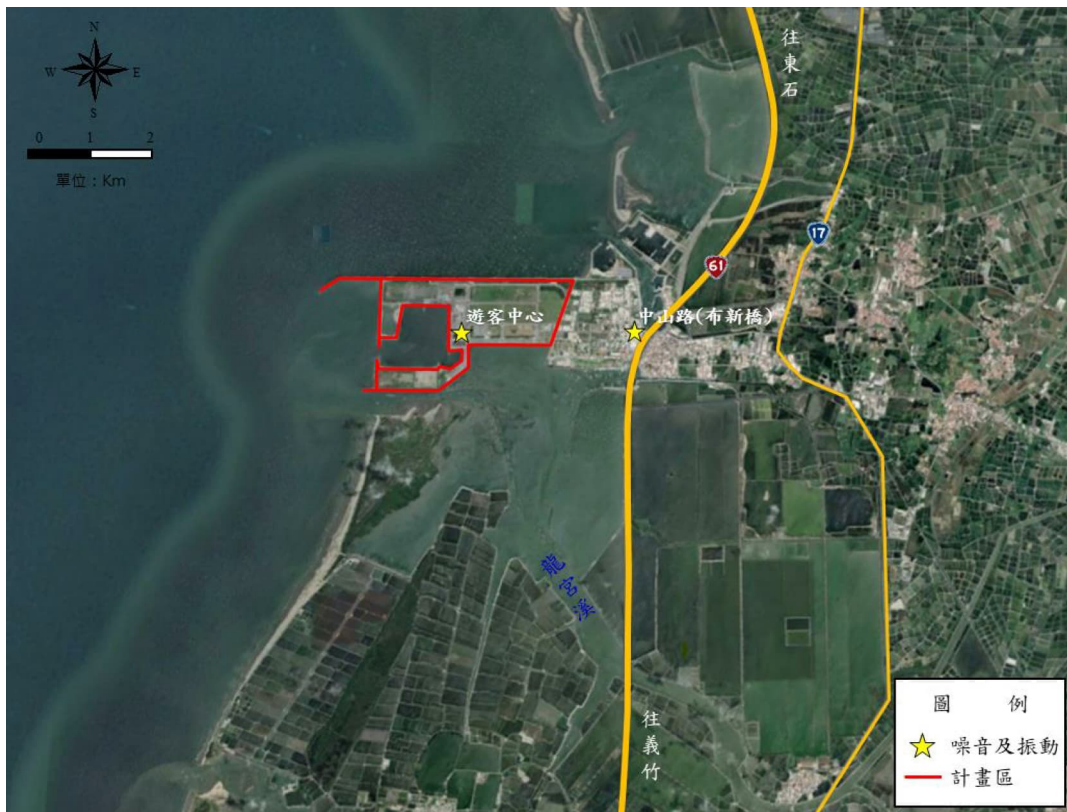
圖 10 本計畫噪音振動監測地點圖

本季噪音監測工作分別於遊客中心旁（計畫區）及中山路（布新橋）（114年10月20日~10月21日）兩處進行24小時連續監測，監測項目包括噪音 L_{eq} （均能音量）、 L_{max} （最大音量）、 $L_{日}$ （日間均能音量）、 $L_{晚}$ （晚間均能音量）、 $L_{夜}$ （夜間均能音量），監測位置如圖10，監測結果詳表2及圖11~圖13。本季各測項均符合道路交通第三類管制區內緊鄰8公尺以上之道路管制標準。

振動監測工作分別於遊客中心旁（計畫區）及中山路（布新橋）兩處進行，監測項目包括振動 L_{veq} （振動分布值）、 $L_{v10日}$ （日間振動值）、 $L_{v10夜}$ （夜間振動值）、 L_{vmax} （最大振動值），監測結果詳表3及圖14~圖15。本季各測項均符合參考之日本振動規制法施行細則基準值（第二種區域）。

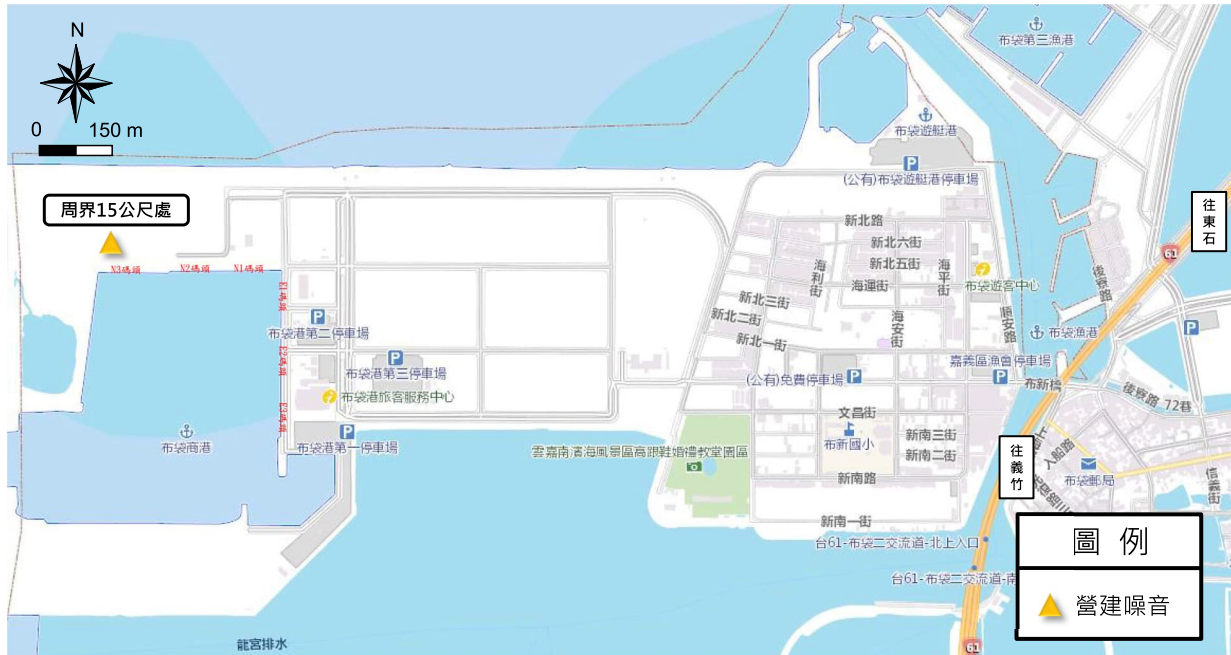
圖 16 營建噪音監測位置圖

為瞭解施工區域周遭受本計畫營建噪音之影響，本計畫每月於工區周界進行 1 次營建噪音監測工作，每次取樣時間連續 8 分鐘以上。本季於 10 月 1 日、11 月 5 日及 12 月 2 日進行監測，監測位置如圖 16，監測結果詳表 4 及圖 17~圖 18。本季各測項均符合法規標準。

註：營建噪音監測點位將依據施工範圍調整

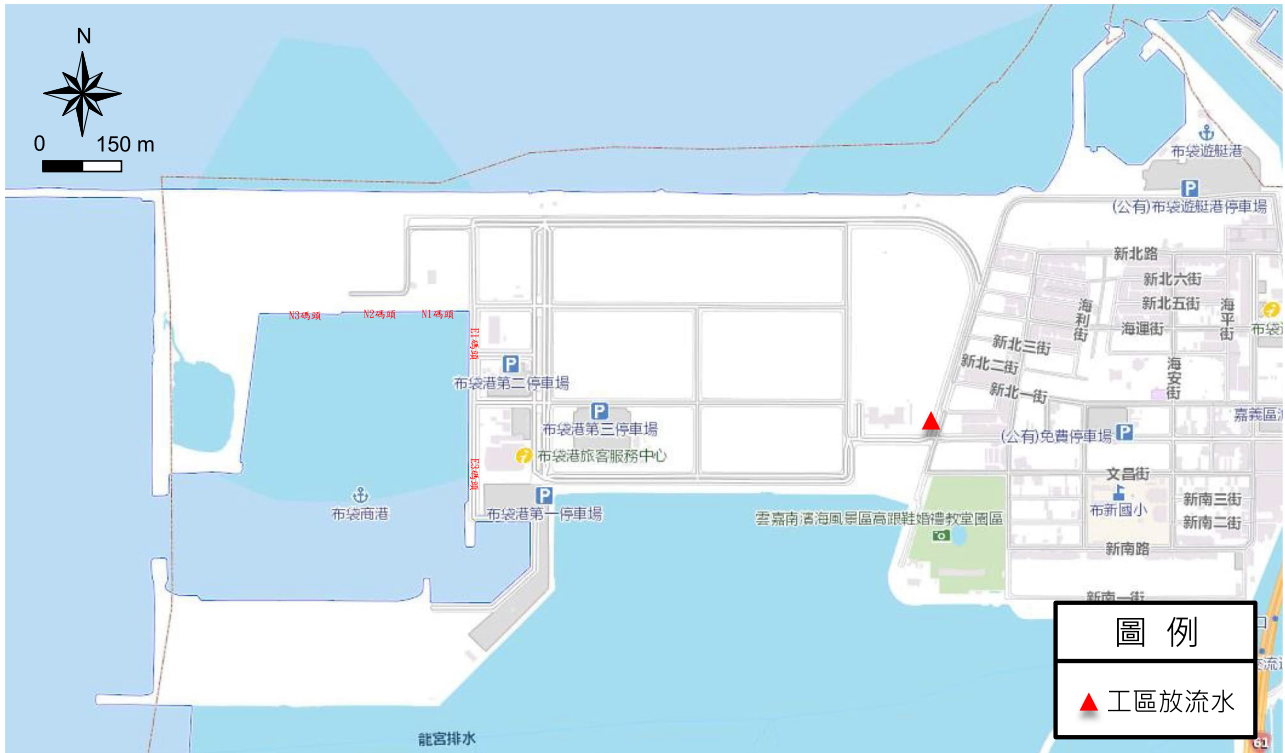
圖 19 工區放流水監測地點圖

本計畫工區放流水監測頻率為每月 1 次，檢測項目包含 pH 值、生化需氧量、化學需氧量、懸浮固體及總油脂等，監測位置如圖 19，監測結果詳表 5。本季各測項均符合營建工地放流水標準。

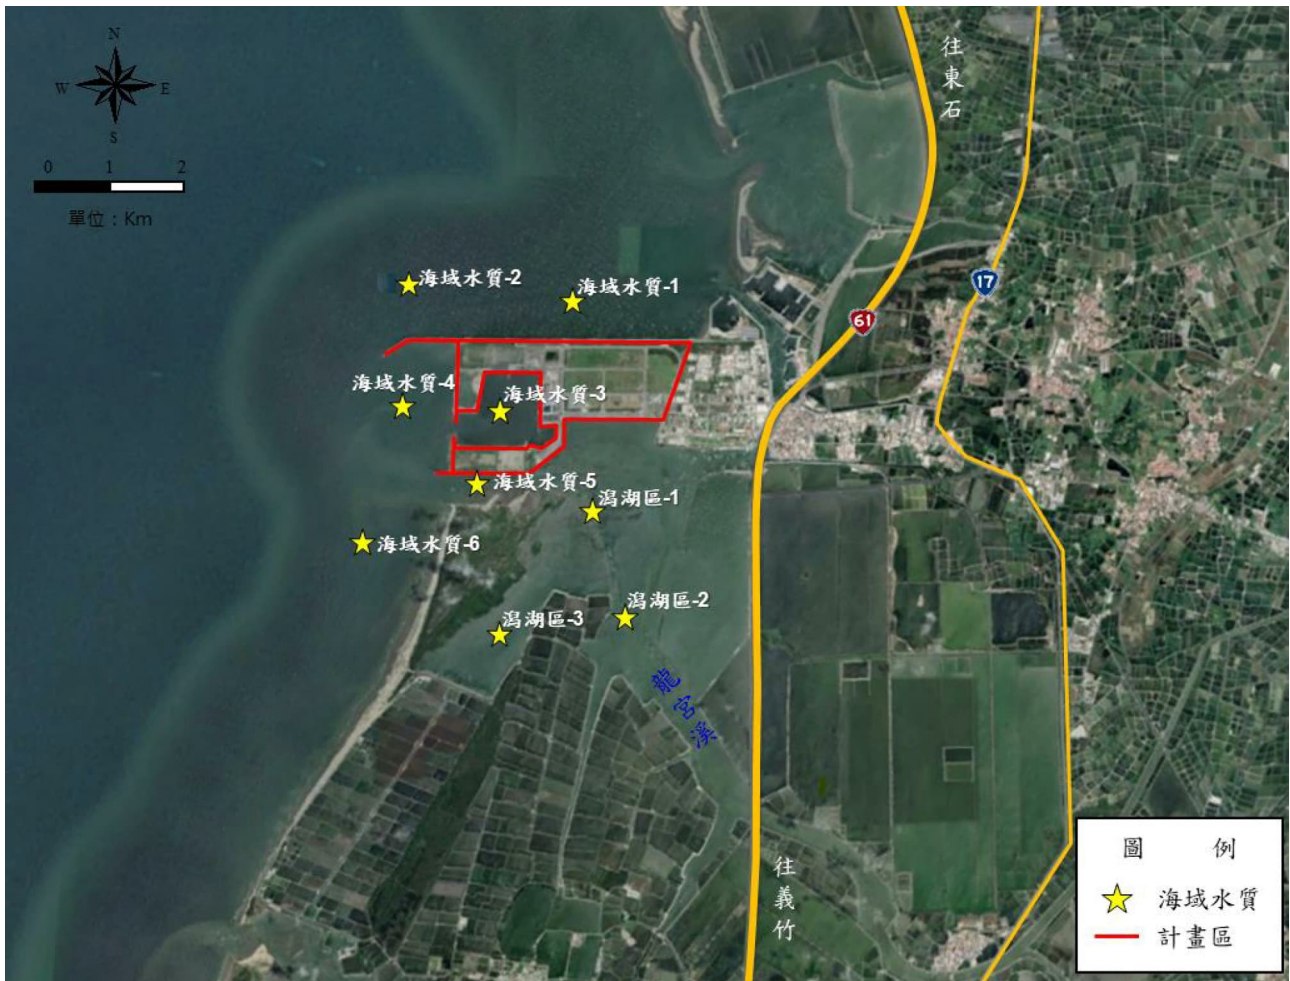
圖 20 本計畫海域水質監測地點圖

本計畫海域水質監測為 114 年 11 月 4 日，調查地點分別位於計畫區附近海域 6 點及龍宮溪口瀉湖區 3 點，調查項目包含 BOD₅、濁度、SS、油脂、總磷、總氮、氨氮、Cu、Pb、Zn、DO、pH、水溫、鹽度、葉綠素 a、營養鹽（硝酸鹽、亞硝酸鹽、磷酸鹽、矽酸鹽），監測位置如圖 20，監測結果詳表 6。本季測項僅部分測站之總磷有未符合乙類海域水體水質標準情形（海域水質-1、海域水質-2、海域水質-5、瀉湖區-1 及瀉湖區-3）。

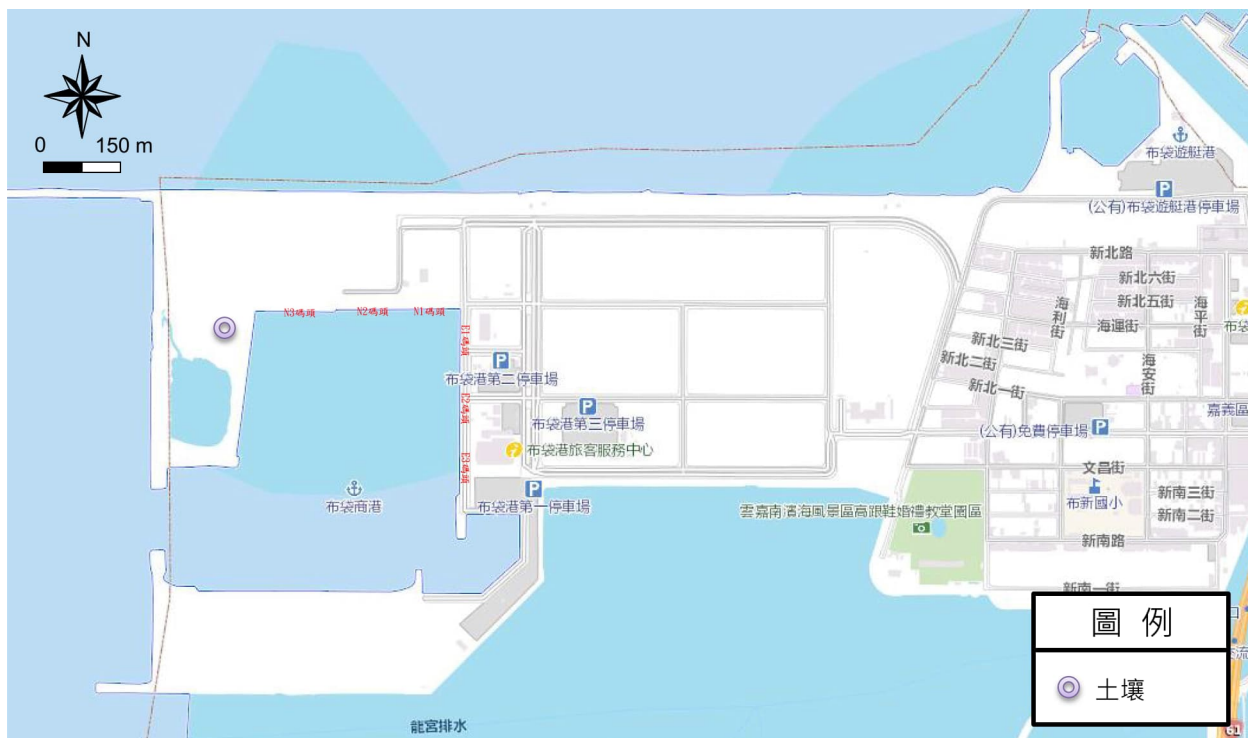
圖 21 本計畫土壤監測位置圖

本季土壤監測於 114 年 10 月 7 日進行回填區內 1 點土壤調查，監測項目包含 pH、重金屬（汞、鎘、鉻、銅、鎳、鉛、鋅）及砷等，監測位置如圖 21，監測結果詳表 7 及圖 22~圖 29。本季各測項均符合土壤污染監測標準。

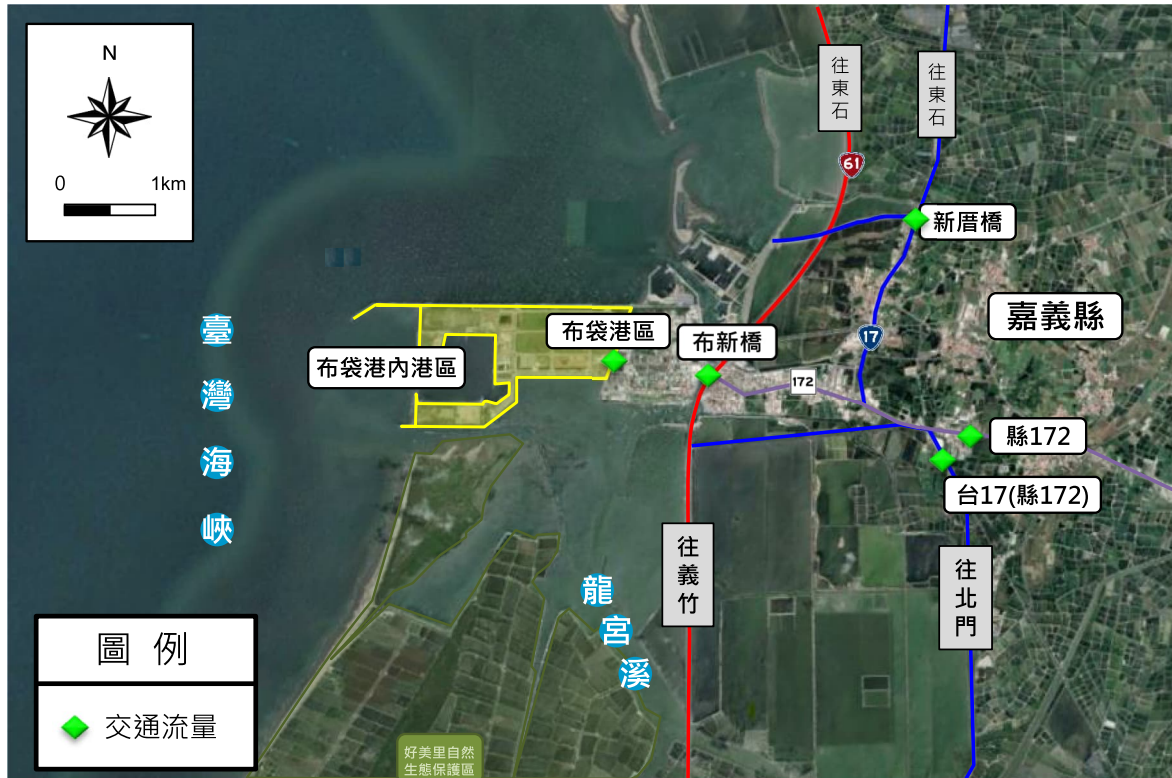
圖 30 本計畫交通量監測位置圖

本季交通量監測作業分假日與平日各進行連續 24 小時監測工作，監測日期為 114 年 12 月 5 日~12 月 6 日，監測位置如圖 30，監測結果詳表 8~表 17。本季除 172 縣道平日及假日服務水準為 B 級，其餘道路均維持 A 級，整體而言未有交通壅塞情形，其交通狀況仍屬良好。

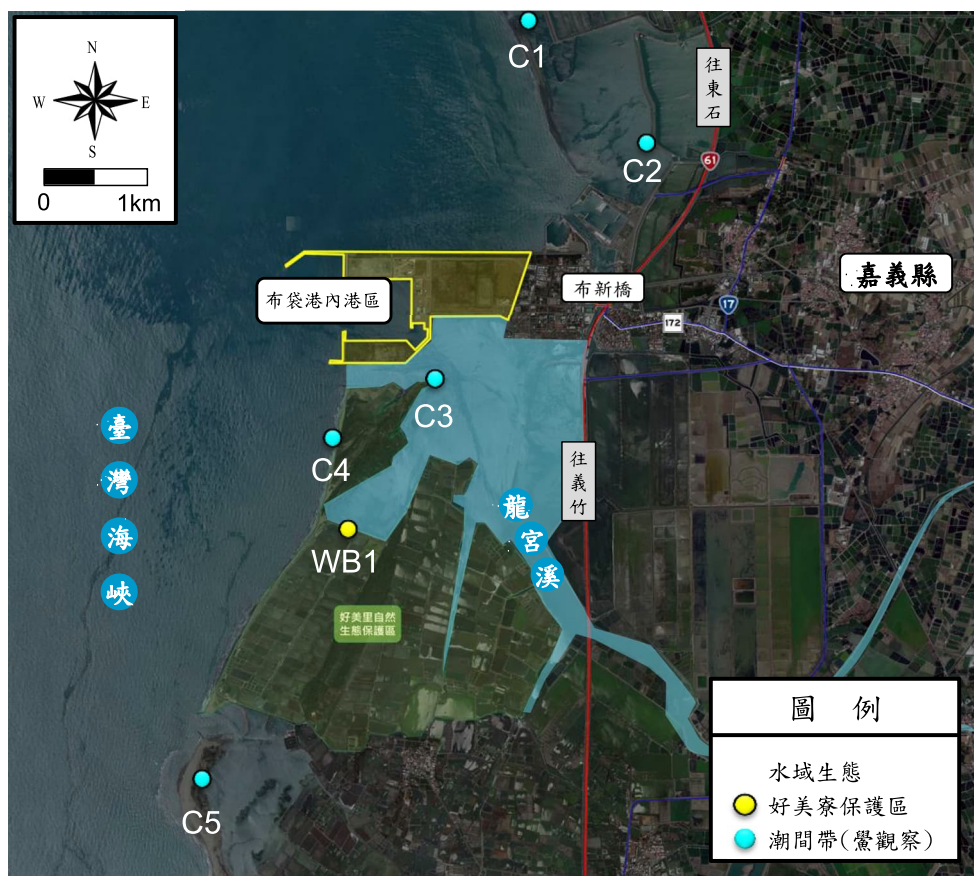
圖 32 水域生態調查位置圖

- 1.魚類：發現 4 科 4 種 10 尾，未發現特有種及保育類物種。
- 2.底棲生物：發現 2 科 2 種 5 個，未發現特有種及保育類。
- 3.水生昆蟲：未發現任何水生昆蟲。
- 4.動物性浮游生物：發現 3 門 19 種 82 個體數/公升。
- 5.植物性浮游生物：發現 1 門 10 種 19,300 細胞數/公升。
- 6.附著性藻類：發現門 6 種。
- 7.鸞：未發現鸞。

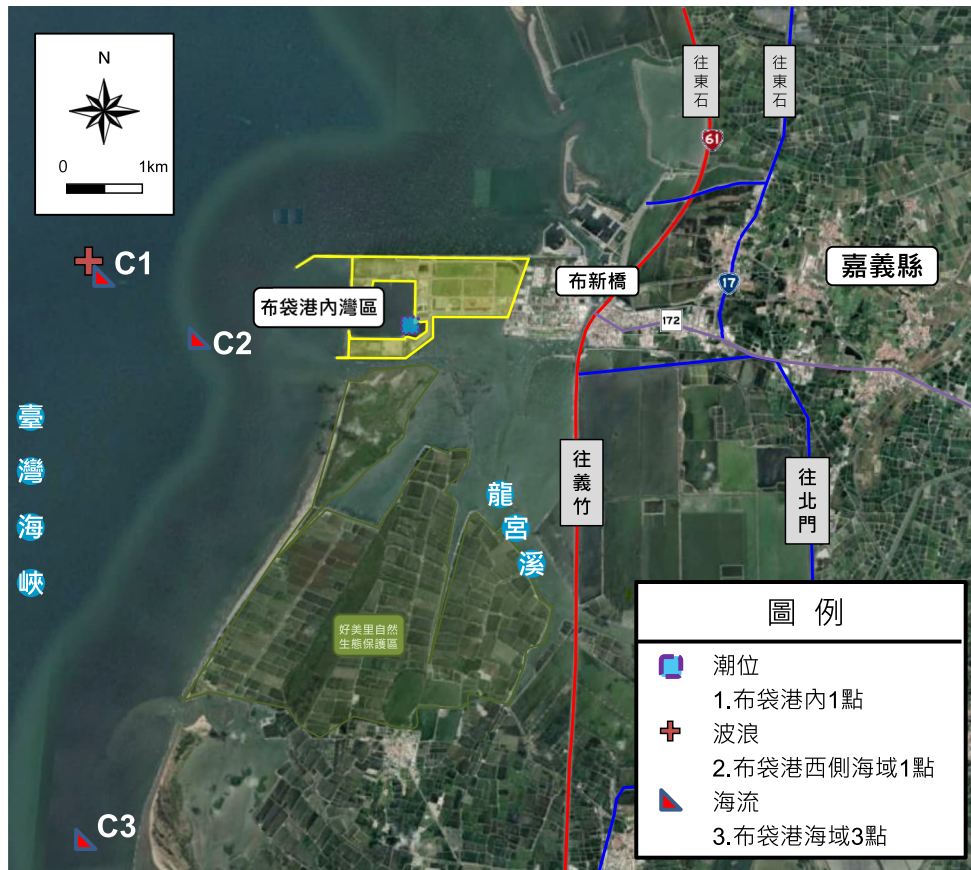
圖 34 本計畫海域水文監測位置圖

- 1.潮位：布袋漁港最高潮位 1.26 公尺，最低潮位為-1.39 公尺，最大潮差為 2.65 公尺，平均潮差為 1.40 公尺，大潮平均潮差為 1.60 公尺。
- 2.波浪：最大示性波高為 1.70 公尺，對應波向為西北方向。最頻示性波高 0.4 公尺~0.5 公尺，佔 17.2%，其次為 0.3 公尺~0.4 公尺，佔 16.8%，最頻週期為 4 秒~5 秒，佔 47.4%，其次為 5 秒~6 秒，佔 46.3%，最頻波向來自西方向，佔 51.1%。
- 3.海流：C1 測得最大流速為 86.10 公分/秒、C2 為 71.70 公分/秒，C3 則為 74.70 公分/秒。C1 表層主要流向為北~東北、南南東~南南西方向，表層平均流速為 29.56 公分/秒；C2 表層主要流向為北北東~東北東、南~西南方向，表層平均流速為 29.57 公分/秒；C3 表層主要流向為北~東北、南南東~南南西方向，表層平均流速為 27.48 公分/秒。本季海流施測結果顯示表、中及底層之最大流速皆發生在表層；C1、C2 及 C3 三測站不僅流速表現，流向觀測結果也均相近。
