監測結果摘要

本計畫監測項目包括空氣品質、噪音及振動、營建噪音、工區放流水、海域水質、土壤、交通量、生態調查、漁業資源、海域水文及海域地形等 11 項。以下茲將本季各測項監測結果摘要說明如后。

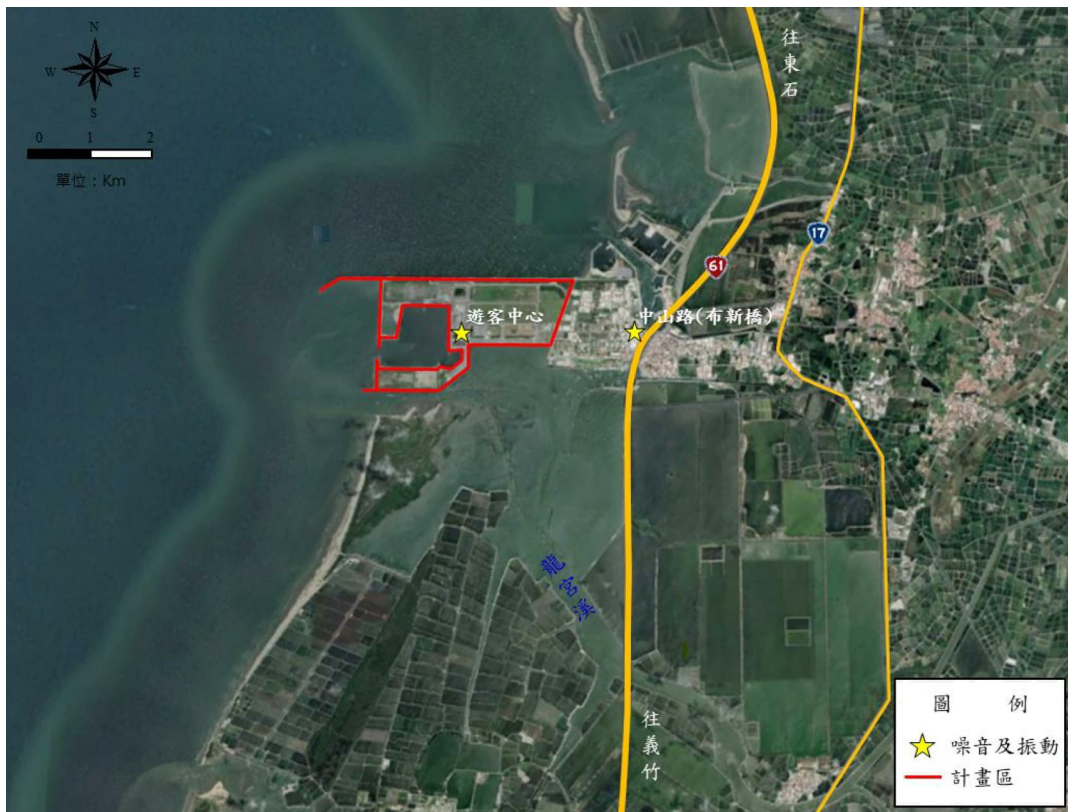
圖 10 本計畫噪音振動監測地點圖

本季噪音監測工作分別於遊客中心旁（計畫區）及中山路（布新橋）（115年2月12日~2月13日）兩處進行24小時連續監測，監測項目包括噪音 L_{eq} （均能音量）、 L_{max} （最大音量）、 $L_{日}$ （日間均能音量）、 $L_{晚}$ （晚間均能音量）、 $L_{夜}$ （夜間均能音量），監測位置如圖10，監測結果詳表2及圖11~圖13。本季各測項均符合道路交通第三類管制區內緊鄰8公尺以上之道路管制標準。

振動監測工作分別於遊客中心旁（計畫區）及中山路（布新橋）兩處進行，監測項目包括振動 L_{veq} （振動分布值）、 $L_{v10日}$ （日間振動值）、 $L_{v10夜}$ （夜間振動值）、 L_{vmax} （最大振動值），監測結果詳表3及圖14~圖15。本季各測項均符合參考之日本振動規制法施行細則基準值（第二種區域）。

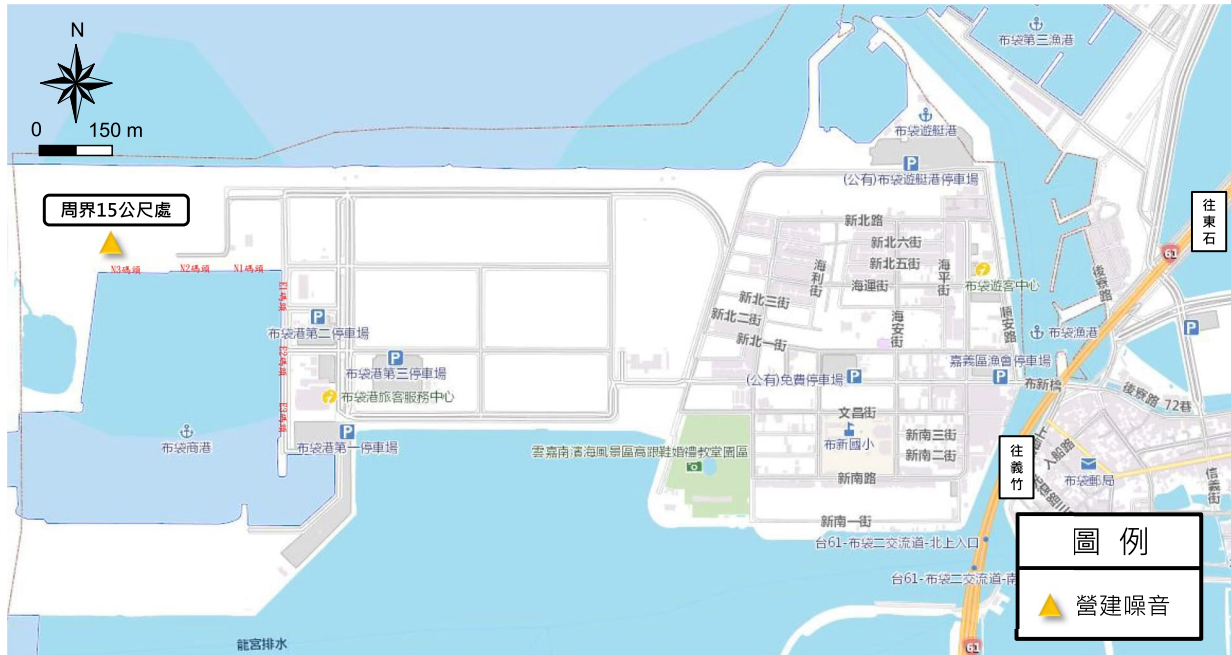
圖 16 營建噪音監測位置圖

為瞭解施工區域周遭受本計畫營建噪音之影響，本計畫每月於工區周界進行 1 次營建噪音監測工作，每次取樣時間連續 8 分鐘以上。本季於 1 月 29 日、2 月 6 日及 3 月 2 日進行監測，監測位置如圖 16，監測結果詳表 4 及圖 17~圖 18。本季各測項均符合法規標準。

註：營建噪音監測點位將依據施工範圍調整

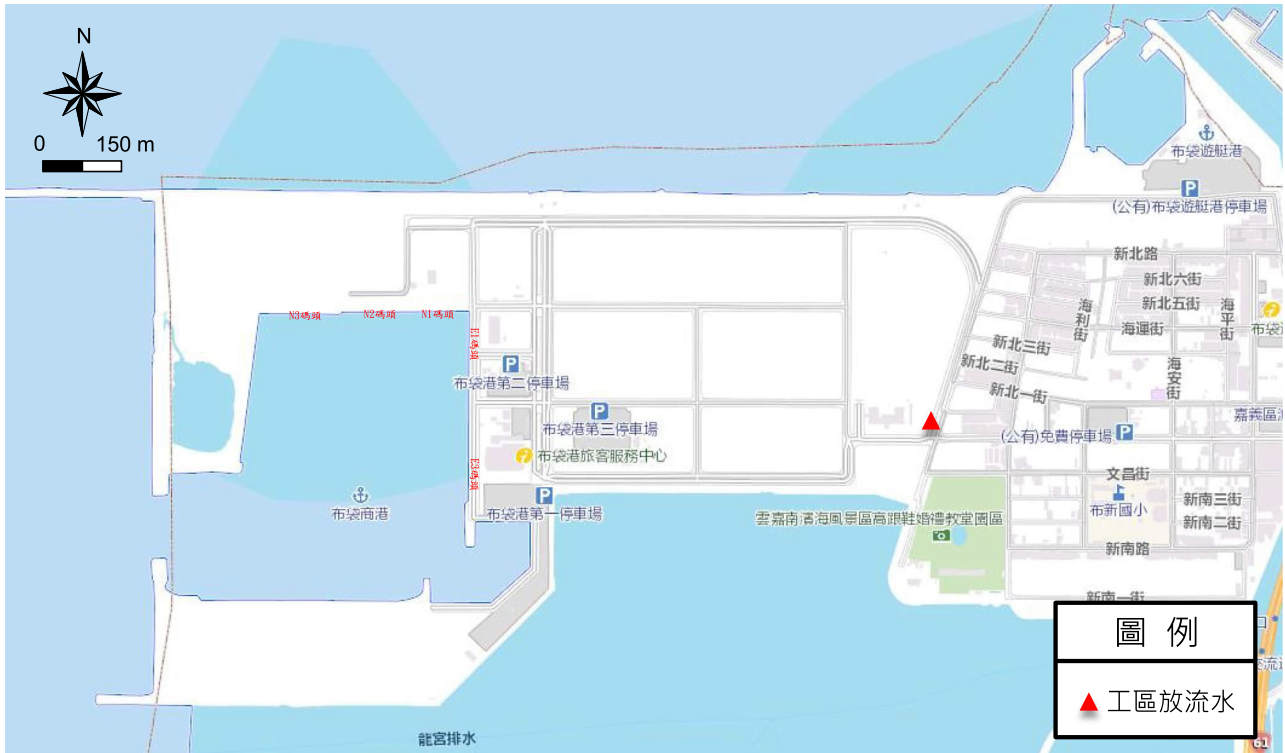
圖 19 工區放流水監測地點圖

本計畫工區放流水監測頻率為每月 1 次，檢測項目包含 pH 值、生化需氧量、化學需氧量、懸浮固體及總油脂等，監測位置如圖 19，監測結果詳表 5。本季各測項均符合營建工地放流水標準。

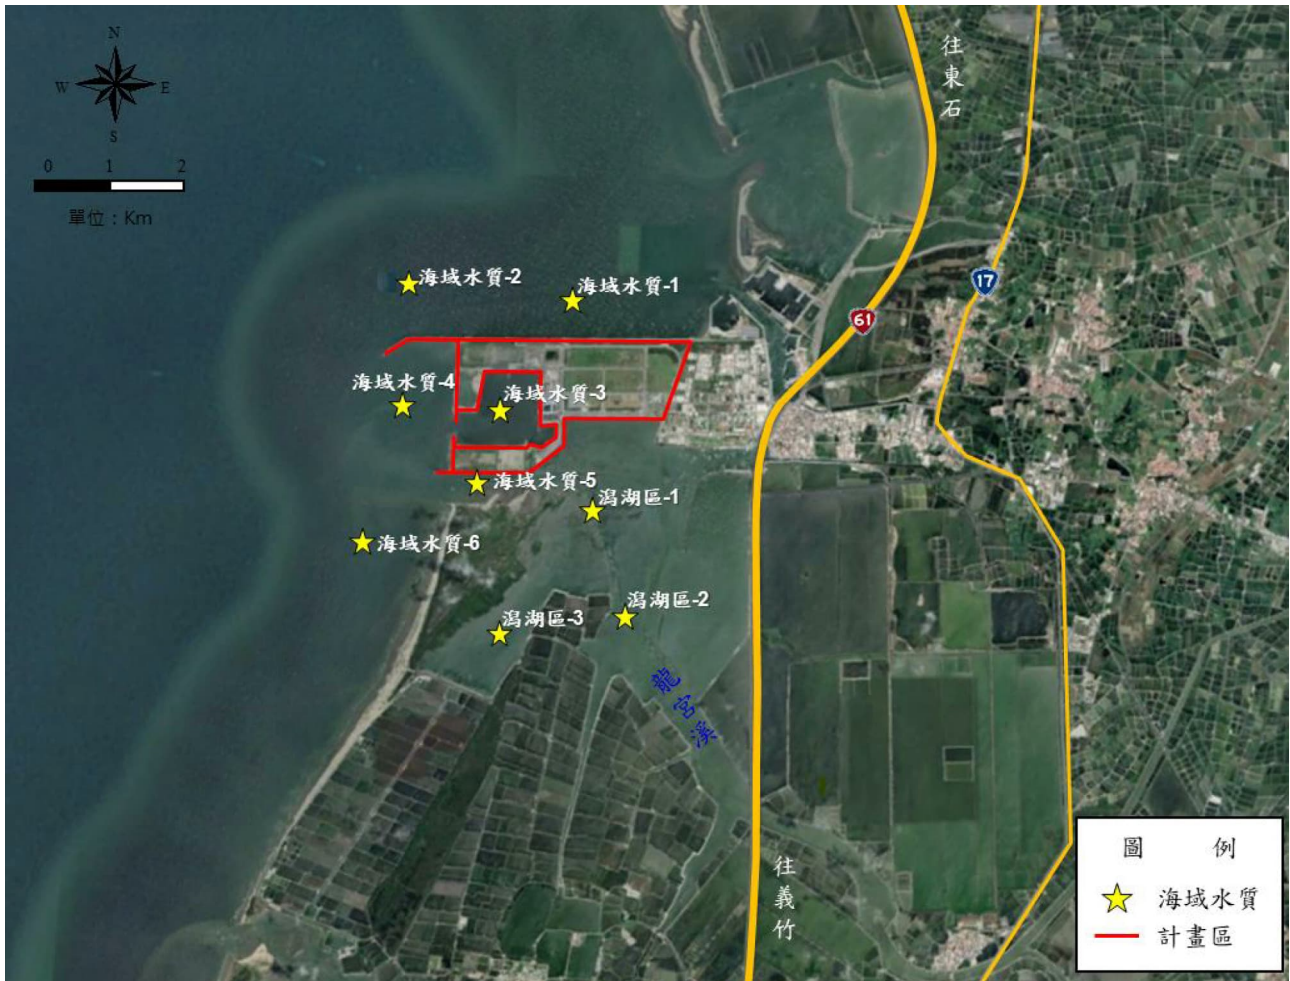
圖 20 本計畫海域水質監測地點圖

本計畫海域水質監測為 115 年 1 月 26 日，調查地點分別位於計畫區附近海域 6 點及龍宮溪口瀉湖區 3 點，調查項目包含 BOD₅、濁度、SS、油脂、總磷、總氮、氨氮、Cu、Pb、Zn、DO、pH、水溫、鹽度、葉綠素 a、營養鹽（硝酸鹽、亞硝酸鹽、磷酸鹽、矽酸鹽），監測位置如圖 20，監測結果詳表 6。本季各測站之總磷皆未符合乙類海域水體水質標準。

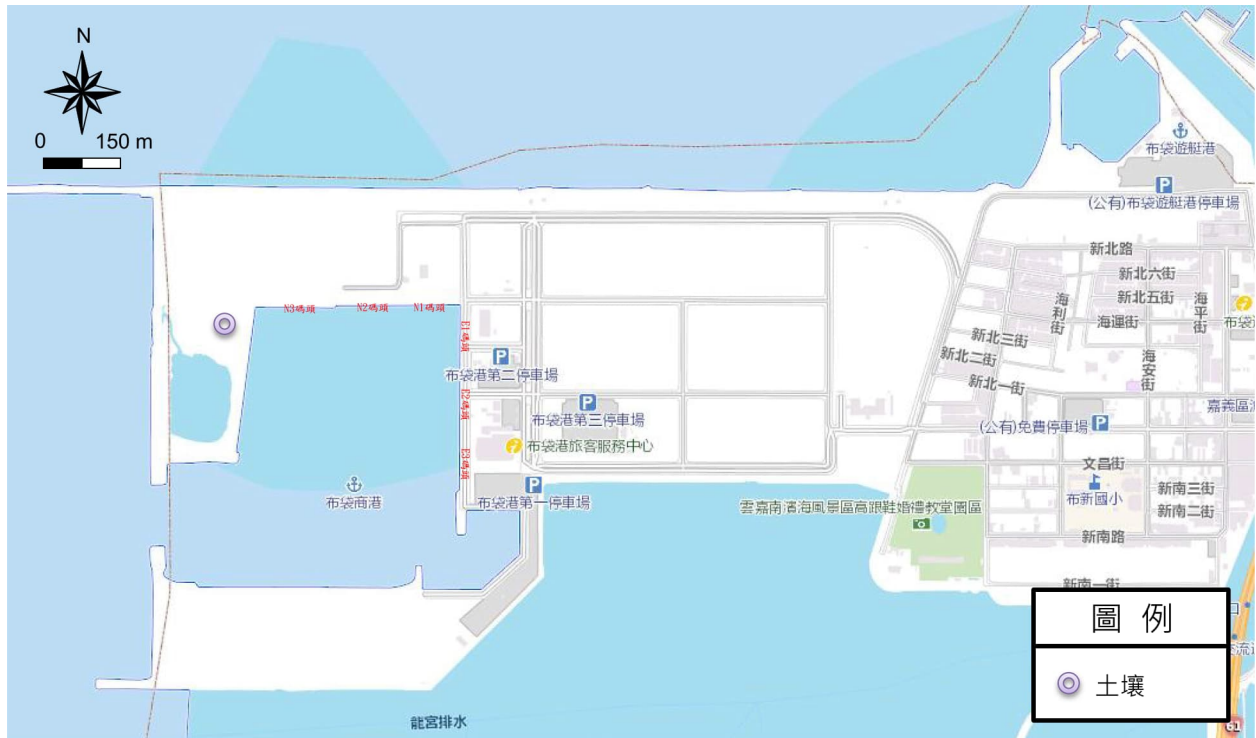
圖 21 本計畫土壤監測位置圖

本季土壤監測於 115 年 1 月 29 日進行回填區內 1 點土壤調查，監測項目包含 pH、重金屬（汞、鎘、鉻、銅、鎳、鉛、鋅）及砷等，監測位置如圖 21，監測結果詳表 7 及圖 22~圖 29。本季各測項均符合土壤污染監測標準。

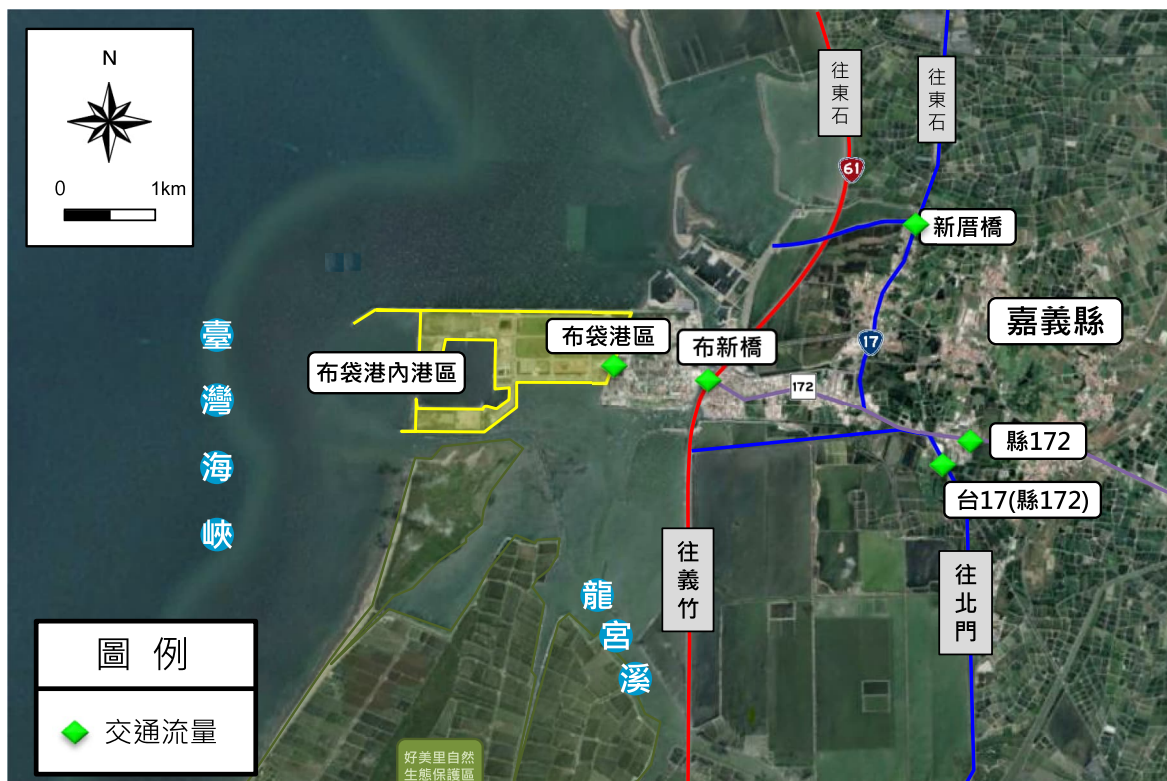
圖 30 本計畫交通量監測位置圖

本季交通量監測作業分假日與平日各進行連續 24 小時監測工作，監測日期為 115 年 2 月 6 日~2 月 7 日，監測位置如圖 30，監測結果詳表 8~表 17。本季除 172 縣道平日及假日服務水準為 B 級，其餘道路均維持 A 級，整體而言未有交通壅塞情形，其交通狀況仍屬良好。

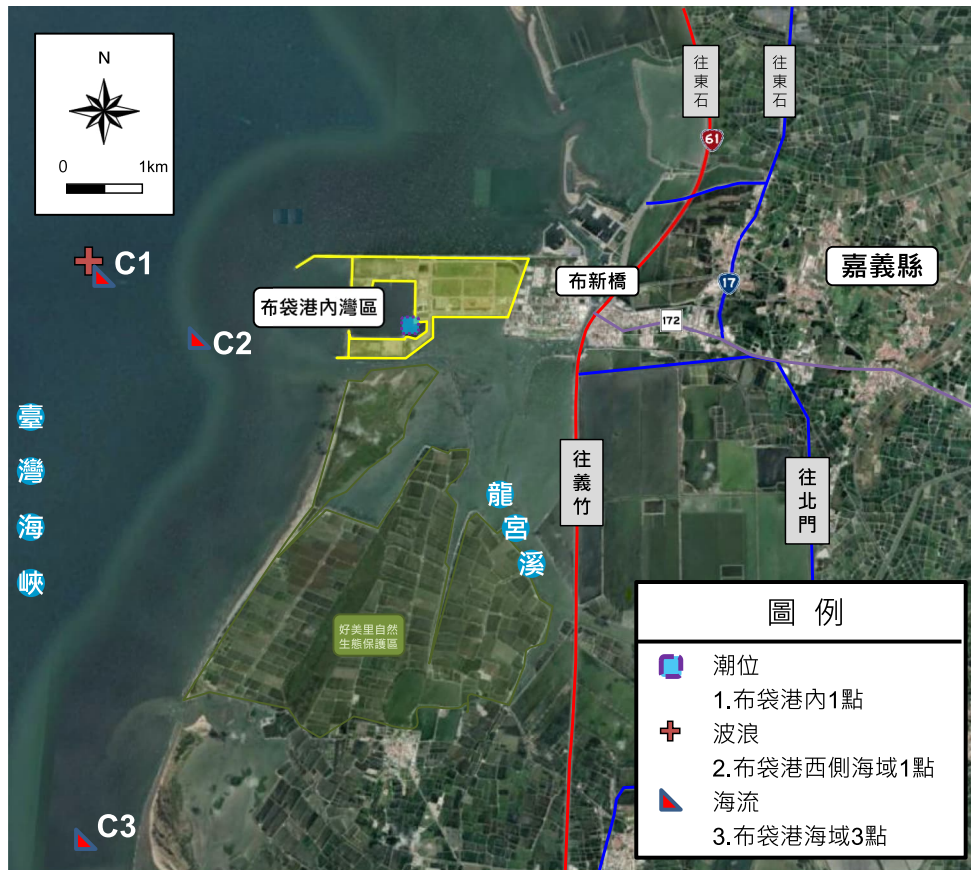
圖 34 本計畫海域水文監測位置圖

本季海域水文於 115 年 1 月 1 日~115 年 3 月 31 日進行調查，並視不同項目擷取不同期間之調查成果，波浪為 115 年 2 月 21 日~3 月 23 日；海流為 115 年 2 月 21 日~3 月 8 日；潮位為 115 年 1 月 1 日~3 月 31 日。監測項目包含流速、流向、波高、波向、波浪週期、潮位等，監測位置如圖 34，監測結果說明如下。

- 1.潮位：最高潮位 0.98 公尺，最低潮位為-1.88 公尺，最大潮差為 2.86 公尺，平均潮差為 1.51 公尺，大潮平均潮差為 1.81 公尺。
- 2.波浪：最大示性波高為 1.34 公尺，對應波向為西北西方向。最頻示性波高 0.2 公尺~0.3 公尺，佔 17.2 %，其次為 0.4 公尺~0.5 公尺，佔 15.3 %，最頻週期為 4 秒~5 秒，佔 49.4 %，其次為 5 秒~6 秒，佔 38.2 %，最頻波向來自西北西方向，佔 62.4 %。
- 3.海流：C1 測得最大流速為 129.60 公分/秒、C2 為 65.90 公分/秒，C3 則為 77.50 公分/秒。C1 表層主要流向為北~東北、南~西南方向，表層平均流速為 34.10 公分/秒；C2 表層主要流向為北北東~東北東、南南西~西南西方向，表層平均流速為 31.22 公分/秒；C3 表層主要流向為北北東~東北東、南南西~西南西方向，表層平均流速為 29.45 公分/秒。本季海流施測結果顯示 C1 以中層流速最快，測站 C2 及 C3 以表層流速最快，各測站均以底層流速最慢；C1、C2 及 C3 三測站不僅流速表現，流向觀測結果也均相近。
