## 監測結果摘要

本季執行之監測類別包括空氣品質、噪音與振動、海域水質、生態環境、交通、工區放流水及沉陷量等七大類，監測位置如圖 1，綜合本季環境品質監測結果，除空氣品質(PM<sub>10</sub>、O<sub>3</sub>)、噪音振動外，其海域水質監測結果符合法規標準；陸域生態部分與海域生態則無明顯差異；道路交通部分，以中林路及沿海三路口往小港機場及林園方向與中林路往大坪頂及南星方向平、假日之服務水準達 B~F 級，有偏低之情形；沉陷量調查(S2)達警戒值(40 mm)。茲就本季各測項監測成果摘要簡述如下：

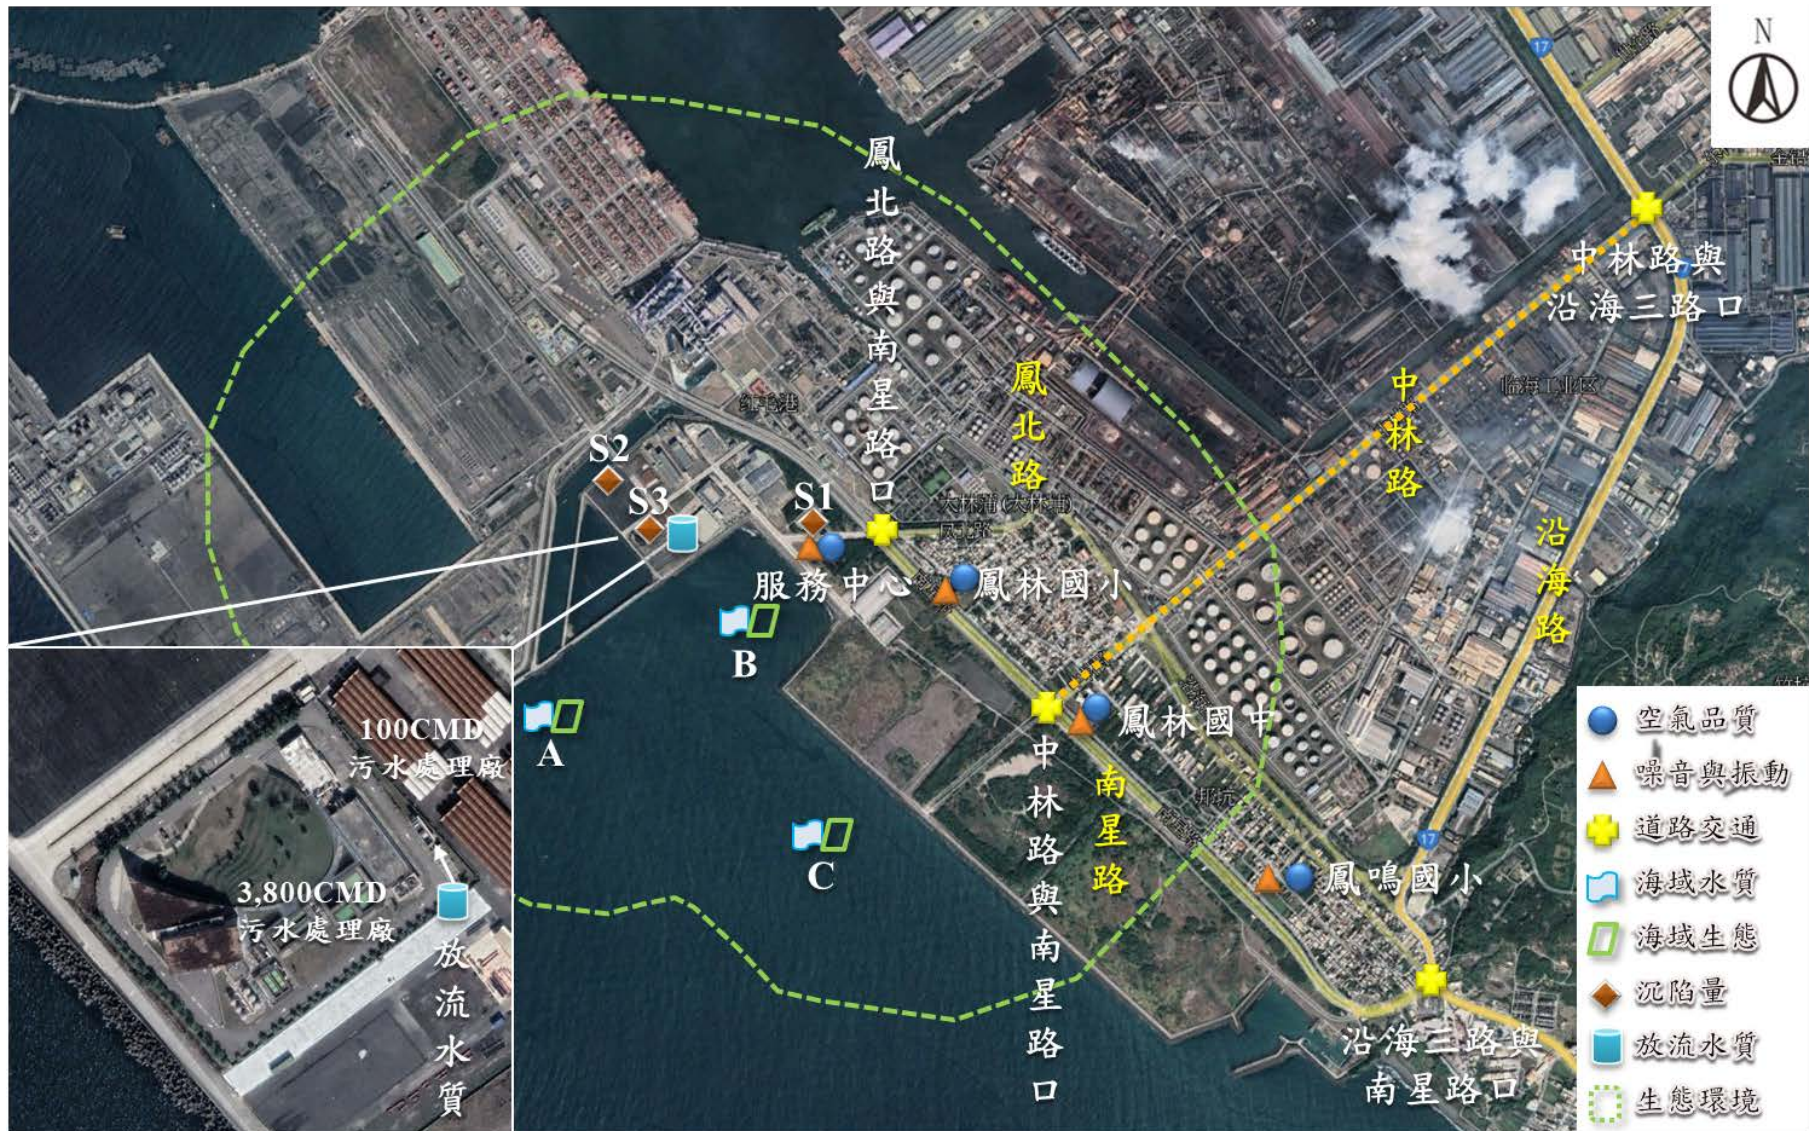
圖 1 施工期間環境監測位置示意圖

備註：營建噪音及工區放流水將隨工區變動，故未標示於圖面上

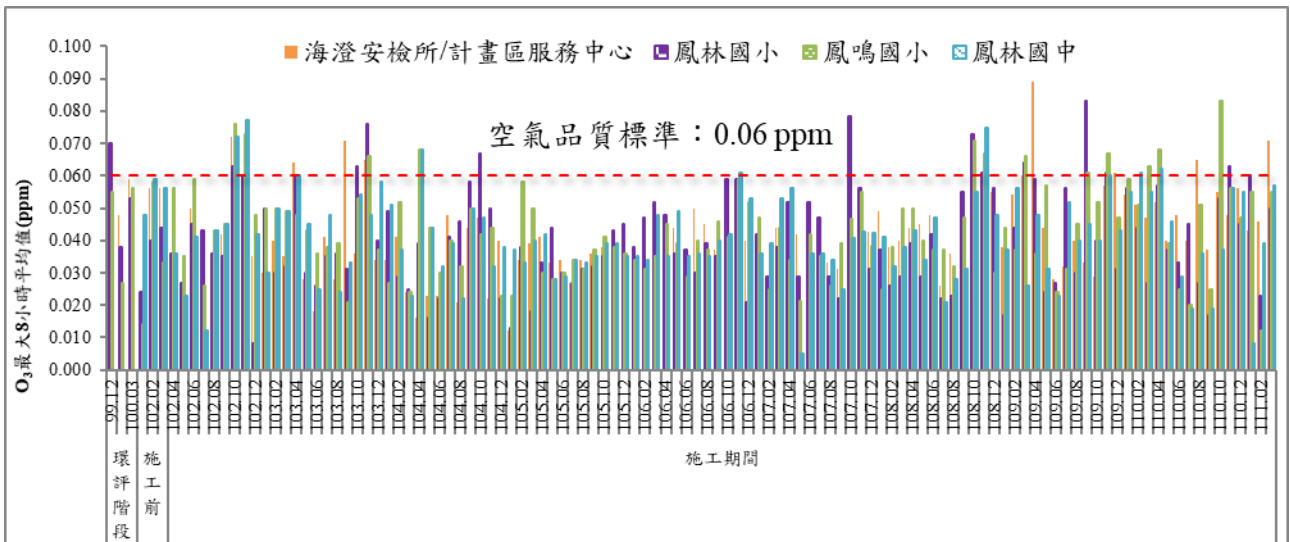
圖 11 歷次 O<sub>3</sub>最大八小時平均值監測結果比較圖

本季 2 月本計畫服務中心及鳳林國中 PM<sub>10</sub> 日平均值分別為 117 及 103  $\mu\text{g}/\text{m}^3$ ，高於空氣品質標準(100  $\mu\text{g}/\text{m}^3$ )；2 月本計畫服務中心、鳳林國小、鳳鳴國小及鳳林國小 PM<sub>2.5</sub> 24 小時值分別為 58、45、36、47  $\mu\text{g}/\text{m}^3$ ，高於空氣品質標準(35  $\mu\text{g}/\text{m}^3$ )；3 月本計畫服務中心 O<sub>3</sub> 最大 8 小時平均值為 (0.071 ppm)，高於空氣品質標準(0.06 ppm)。其餘監測項目均符合空氣品質標準。

比對 O<sub>3</sub> 最大 8 小時平均值超標期間鄰近行政院環保署測站(前鎮、小港、大寮及林園)之監測結果,普遍有偏高情形。本季進駐廠商(汙水廠代操及倉儲物流)皆非屬固定污染源列管廠商,僅有少量之 VOC 及 NO<sub>x</sub> 等光化前驅物,應不致導致 O<sub>3</sub> 偏高,檢視鄰近工業區固定污染源眾多(臨海工業區、大發工業區及林園石化工業區等),研判為區域空氣中含較多 O<sub>3</sub> 前驅物質,在日照強烈光化反應作用下,使 O<sub>3</sub> 濃度有偏高情形。監測結果詳表 1 及圖 2~圖 11。
