監測結果摘要

圖 1 施工期間環境監測位置示意圖

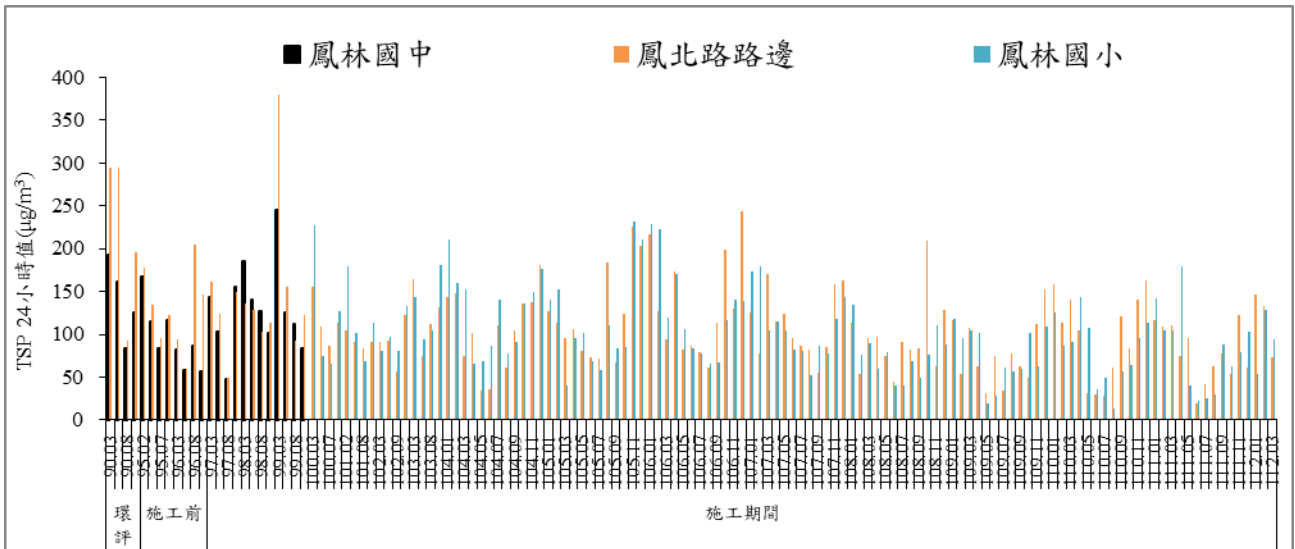
圖 1 歷次 TSP 24 小時值監測結果比較圖

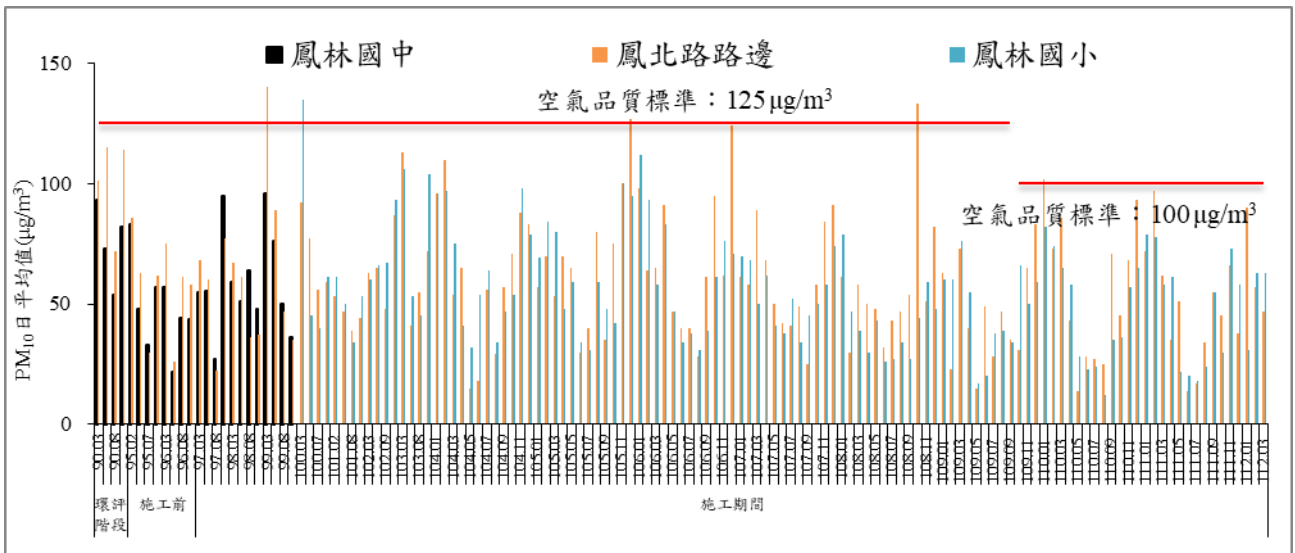
圖 2 歷次 PM₁₀ 日平均值監測結果比較圖

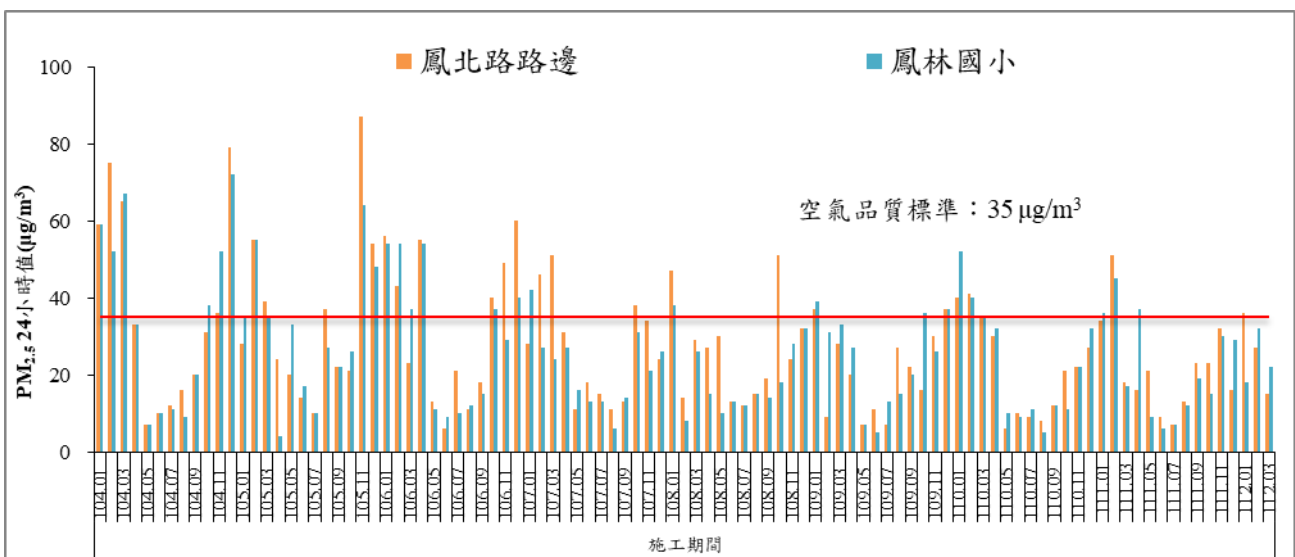
圖 3 歷次 PM_{2.5} 24 小時值監測結果比較圖

本季空氣品質監測結果 PM_{2.5} 24 小時值 1 月鳳北路路邊地區(36 µg/m³)略高於空氣品質標準(35 µg/m³)，O₃最大 8 小時平均值鳳林國小及鳳北路路邊地區(0.077 及 0.061ppm)略高於空氣品質標準(0.060ppm)。監測結果詳表 1，歷次監測結果詳圖 2~圖 11。

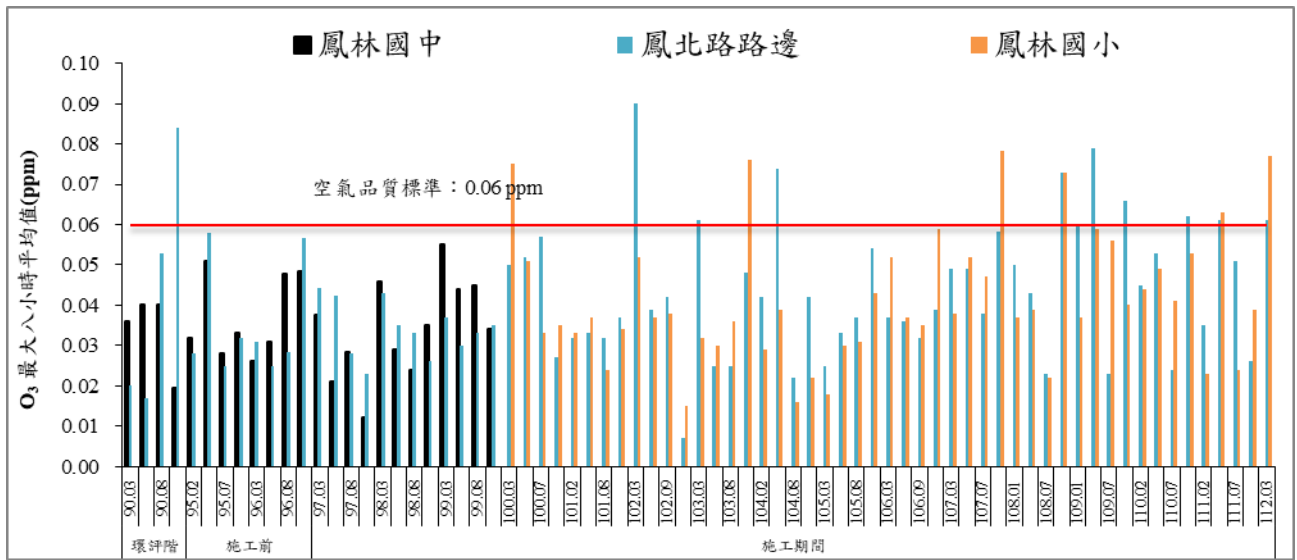
圖 10 歷次 O₃最大八小時平均值監測結果比較

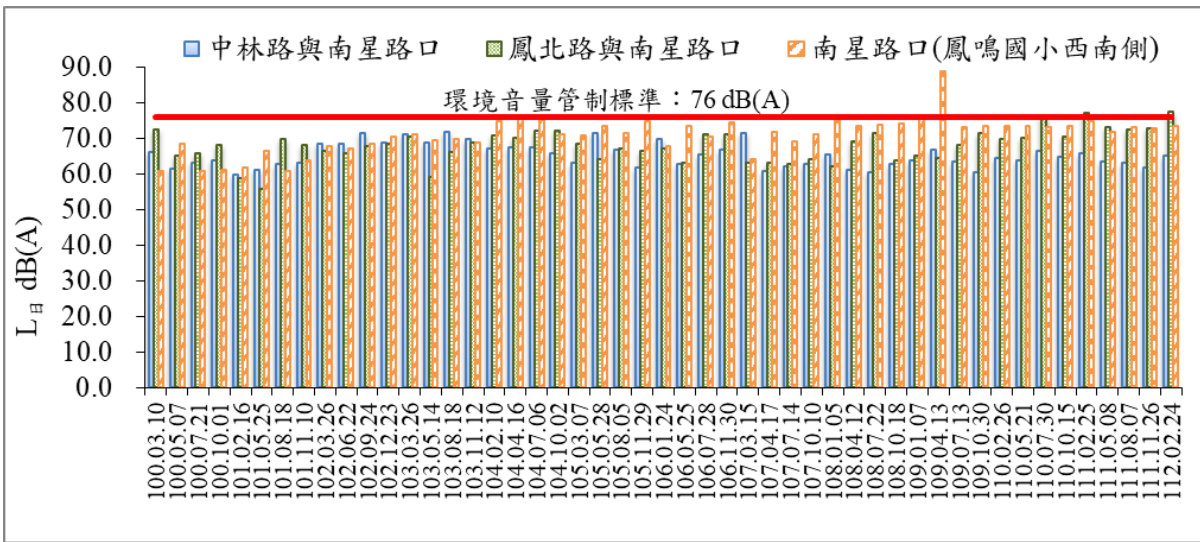
圖 11 歷次 $L_{日}$ 噪音監測結果比較圖

本季噪音監測於 112 年 2 月 24 日進行，噪音監測項目為(L_{eq} 、 L_{max} 、 L_x 、均能音量($L_{日}$ 、 $L_{晚}$ 、 $L_{夜}$)，振動監測項目為 L_{veq} 、 L_{vmax} 、 L_{vx} ，測站為中林路與南星路口、鳳北路與南星路口及南星路口(鳳鳴國小西南側)等三測站；本季除鳳北路及南星路口 $L_{日}$ 測值略為偏高，其餘各測站測值均符合道路交通噪音環境音量標準及日本東京都公害振動規制基準之振動基準值，各測站監測結果如表 2~3。

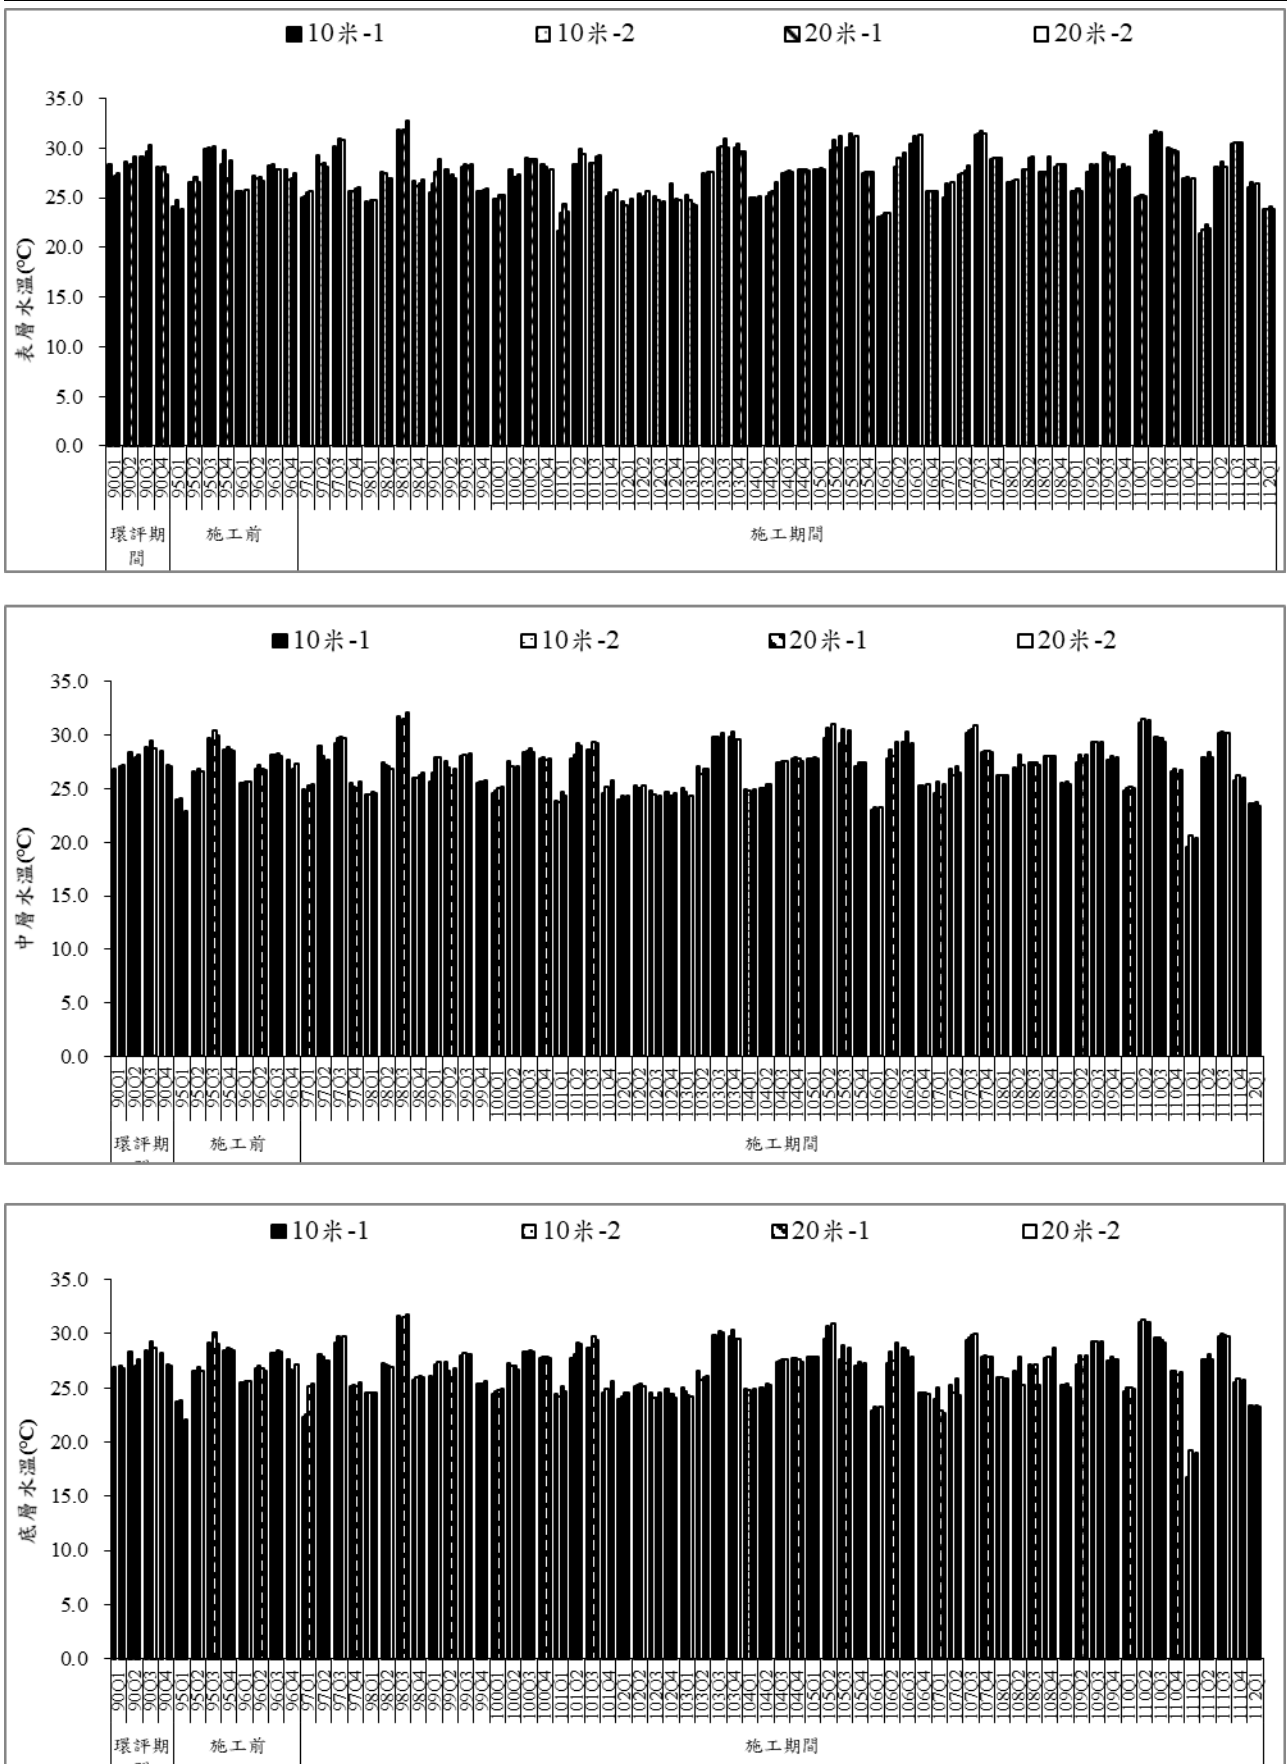
圖 16 各測點表層、中層、底層歷次水溫監測結果比較圖

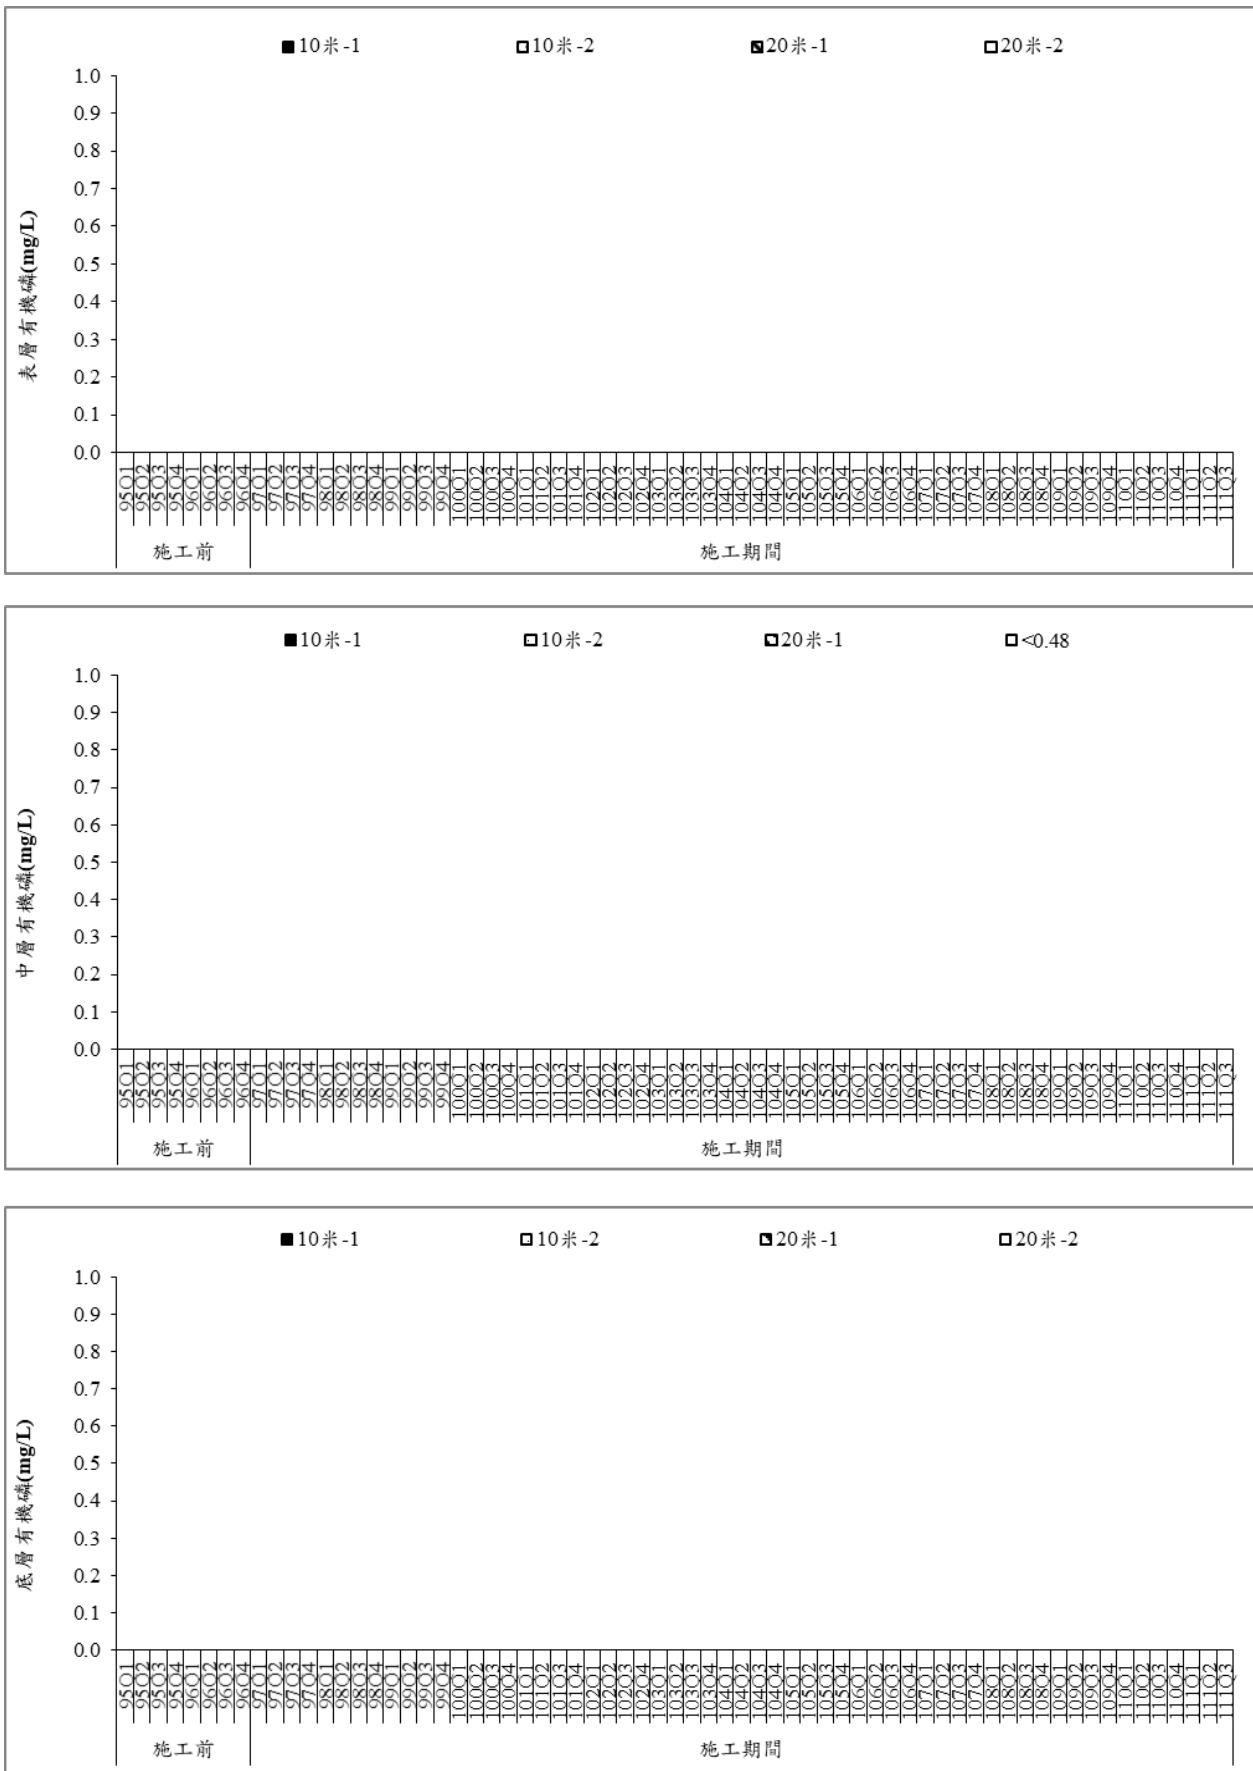
圖 29 各測點表層、中層、底層歷次有機磷監測結果比較圖

本季監測於 112 年 2 月 23 日進行，監測項目為水溫、pH 值、溶氧量、生化需氧量、化學需氧量、懸浮固體、大腸桿菌群、氨氮、總凱氏氮、總有機碳、有機磷、硝酸鹽、亞硝酸鹽、礦物性油脂、流速(上層)及流向(上層)，測站為 10 米-1、10 米-2、20 米-1 及 20 米-2 等四測站之表層、中層及底層；各測站測項均符合乙類海域海洋環境品質標準；有機磷測項亦低於乙類海域保護人體健康之海洋環境品質標準，均無異常情形發生，各測站監測結果如表 4。
