監測結果摘要

本計畫監測項目包括空氣品質、噪音及振動、營建噪音、工區放流水、海域水質、土壤、交通量、生態調查、漁業資源、海域水文及海域地形等 11 項。以下茲將本季各測項監測結果摘要說明如后。

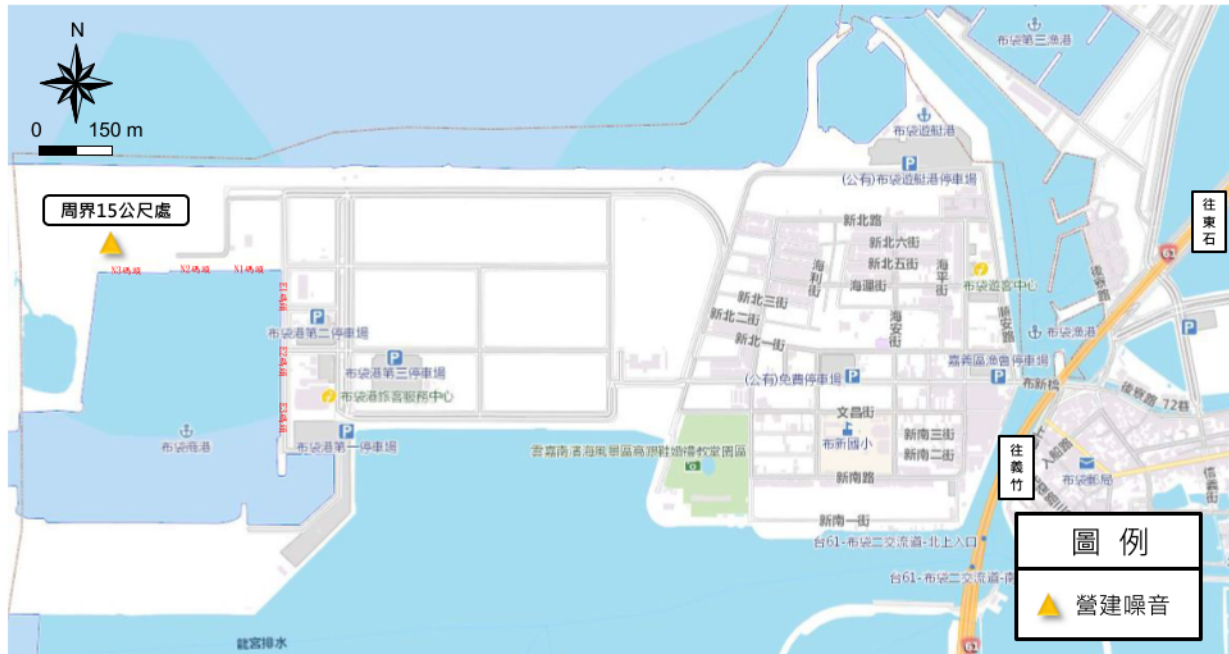
圖 16 營建噪音監測位置圖

為瞭解施工區域周遭受本計畫營建噪音之影響，本計畫每月於工區周界進行 1 次營建噪音監測工作，每次取樣時間連續 8 分鐘以上。本季於 1 月 12 日、2 月 16 日及 3 月 9 日進行監測，監測位置如圖 16，監測結果詳表 4 及圖 17~18。本季各測項均符合法規標準。

註：營建噪音監測點位將依據施工範圍調整

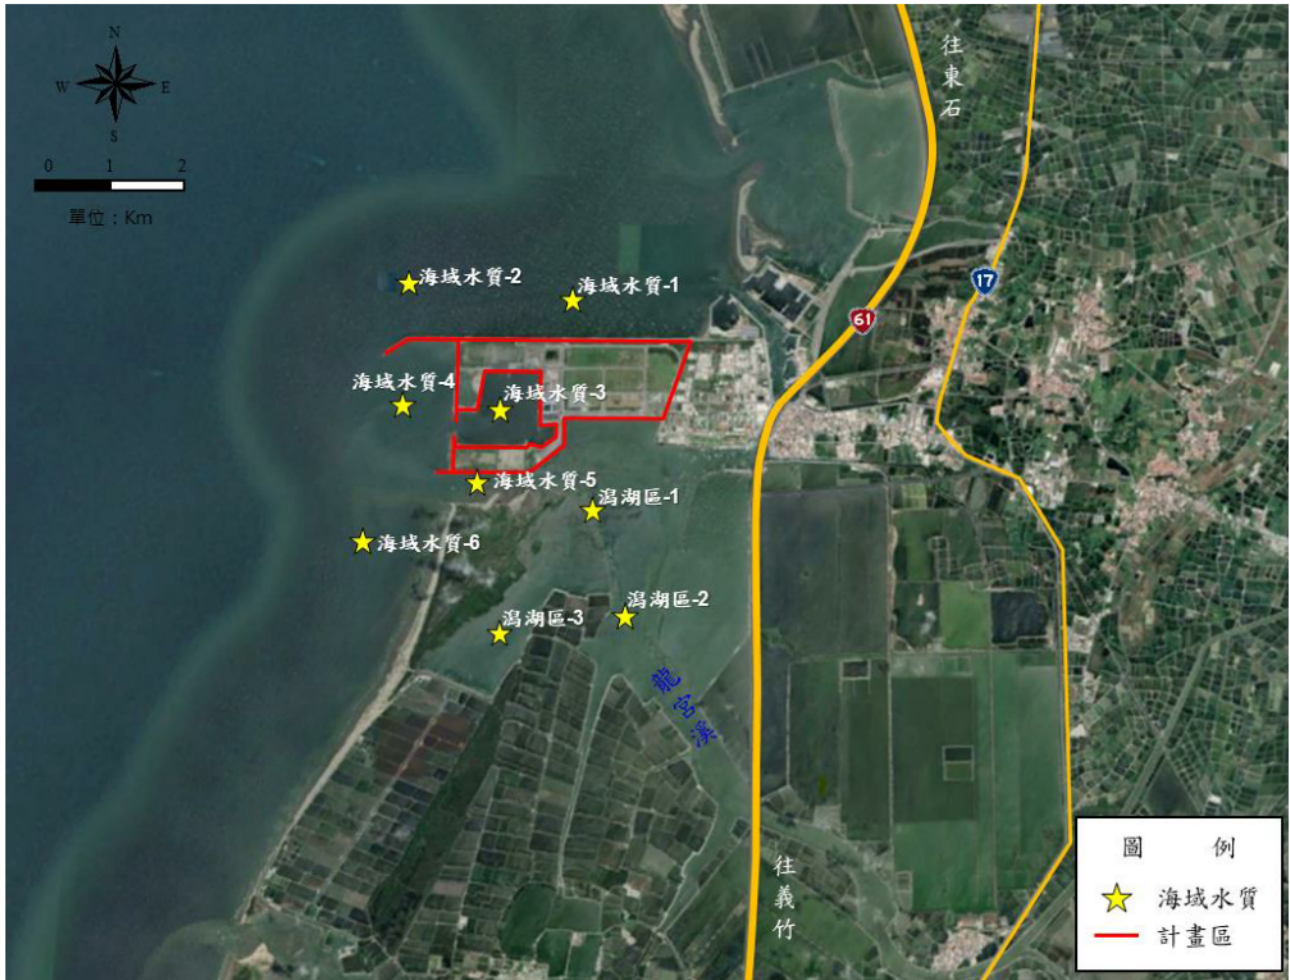
圖 20 本計畫海域水質監測地點圖

本計畫海域水質監測為 112 年 3 月 1 日，調查地點分別位於計畫區附近海域 6 點及龍宮溪口瀉湖區 3 點，調查項目包含 BOD₅、濁度、SS、油脂、總磷、總氮、氨氮、DO、pH、水溫、鹽度及營養鹽，監測位置如圖 20，監測結果詳表 6。本季各測項均符合乙類海域水體水質標準。

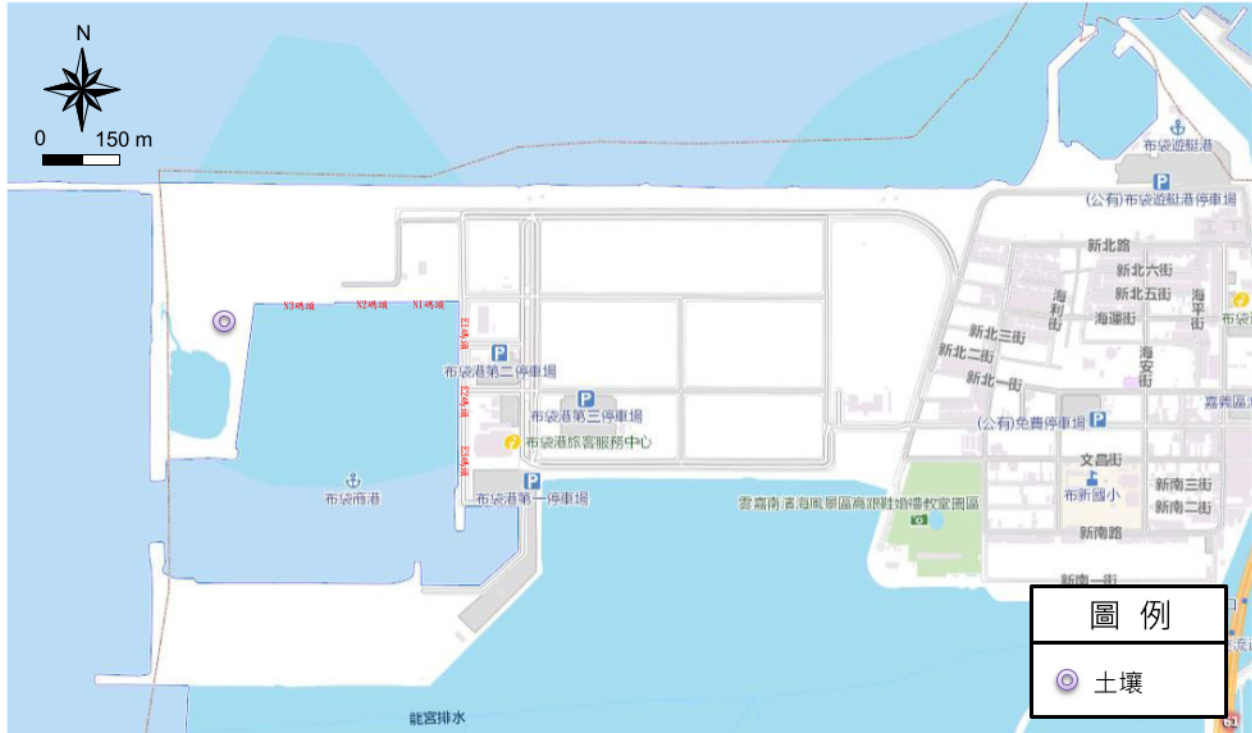
圖 21 本計畫土壤監測位置圖

本季土壤監測於 112 年 3 月 9 日進行回填區內 1 點土壤調查，監測項目包含 pH、重金屬（汞、鎘、鉻、銅、鎳、鉛、鋅）及砷等，監測位置如圖 21，監測結果詳表 7 及圖 22~29。本季各測項均符合土壤污染監測標準。

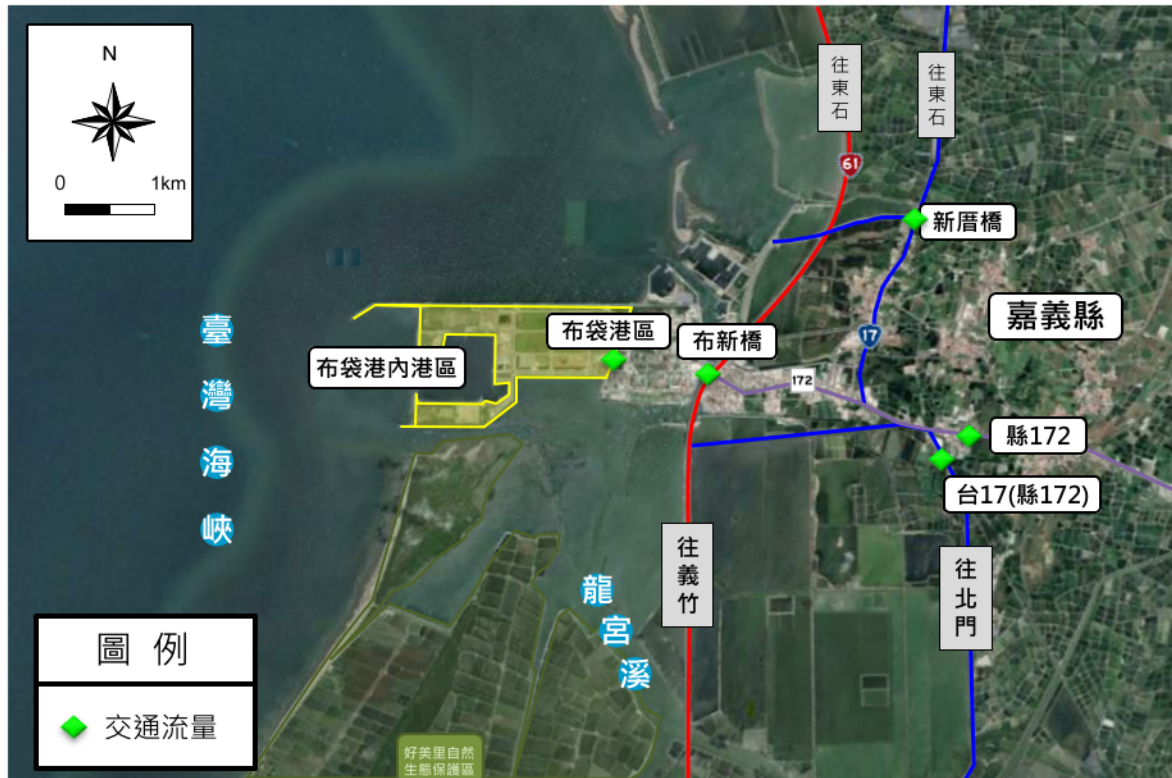
圖 30 本計畫交通量監測位置圖

本季交通量監測作業分假日與平日各進行連續 24 小時監測工作，監測日期為 112 年 3 月 3 日及 3 月 4 日，監測位置如圖 30，監測結果詳表 8~9。本季除 172 縣道平日及假日服務水準為 B 級，其餘道路均維持 A 級，整體而言未有交通壅塞情形，其交通狀況仍屬良好。

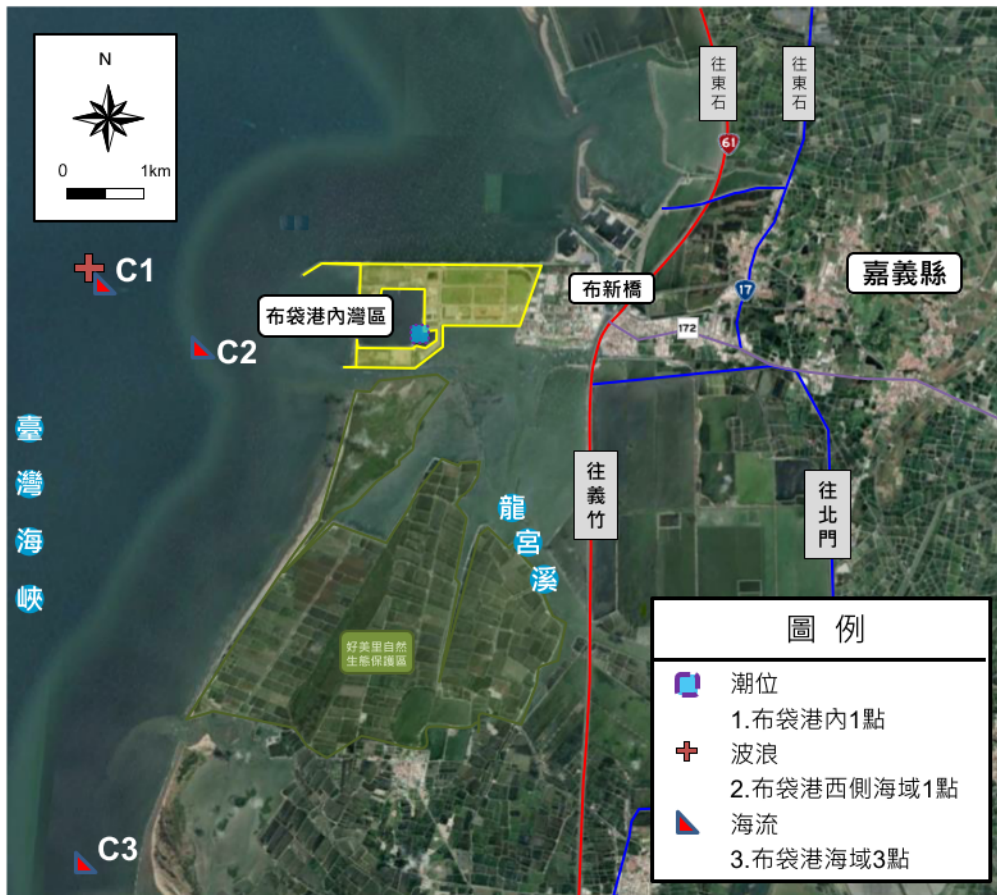
圖 34 本計畫海域水文監測位置圖

本季海域水文於 112 年 1 月 1 日~3 月 31 日進行調查，並視不同項目擷取不同期間之調查成果，波浪為 112 年 1 月 7 日~2 月 6 日；海流為 112 年 1 月 7 日~1 月 22 日；潮位為 112 年 1 月 1 日~1 月 31 日。監測項目包含流速、流向、波高、波向、波浪週期、潮位等，監測位置如圖 34，監測結果說明如下。

- 1.潮位：布袋漁港最高潮位 1.29 m，最低潮位為-1.52 m，最大潮差為 2.81 m，平均潮差為 1.43 m，大潮平均潮差為 1.61 m。
- 2.波浪：最大示性波高於 112 年 1 月 24 日 13 時整測得，最大示性波高為 1.63 m，對應波向為東北東方向（65.96°）。最頻示性波高 0.2 m~0.4 m 佔 31.0%，其次為 0.6 m~0.8 m，佔 22.9%，零上切週期主要集中於 7 秒~8 秒，發生機率為 40.1%。波向以北北東方向最多（43.1%），次為北方向（42.9%）。
- 3.海流：測站 C1 測得最大流速為 73.55 cm/sec、C2 為 74.48 cm/sec，C3 則 67.17 cm/sec。C1 表層主要流向為西南~南、東北東~北北東，表層平均流速為 27.50 cm/sec；C2 表層主要流向為西南~南、東北東~北北東，表層平均流速為 27.60 cm/sec；C3 表層主要流向為南南東~南南西、北~東北方向，表層平均流速為 24.91 cm/sec。本季海流施測結果顯示表、中及底層之最大流速皆發生在表層；C1、C2 及 C3 三測站不僅流速表現，流向觀測結果也均相近。
