# 監測結果摘要

本計畫監測項目包括空氣品質、噪音及振動、營建噪音、工區放流水、海域水質、土壤、交通量、生態調查、漁業資源、海域水文及海域地形等 11 項。以下茲將本季各測項監測結果摘要說明如后。

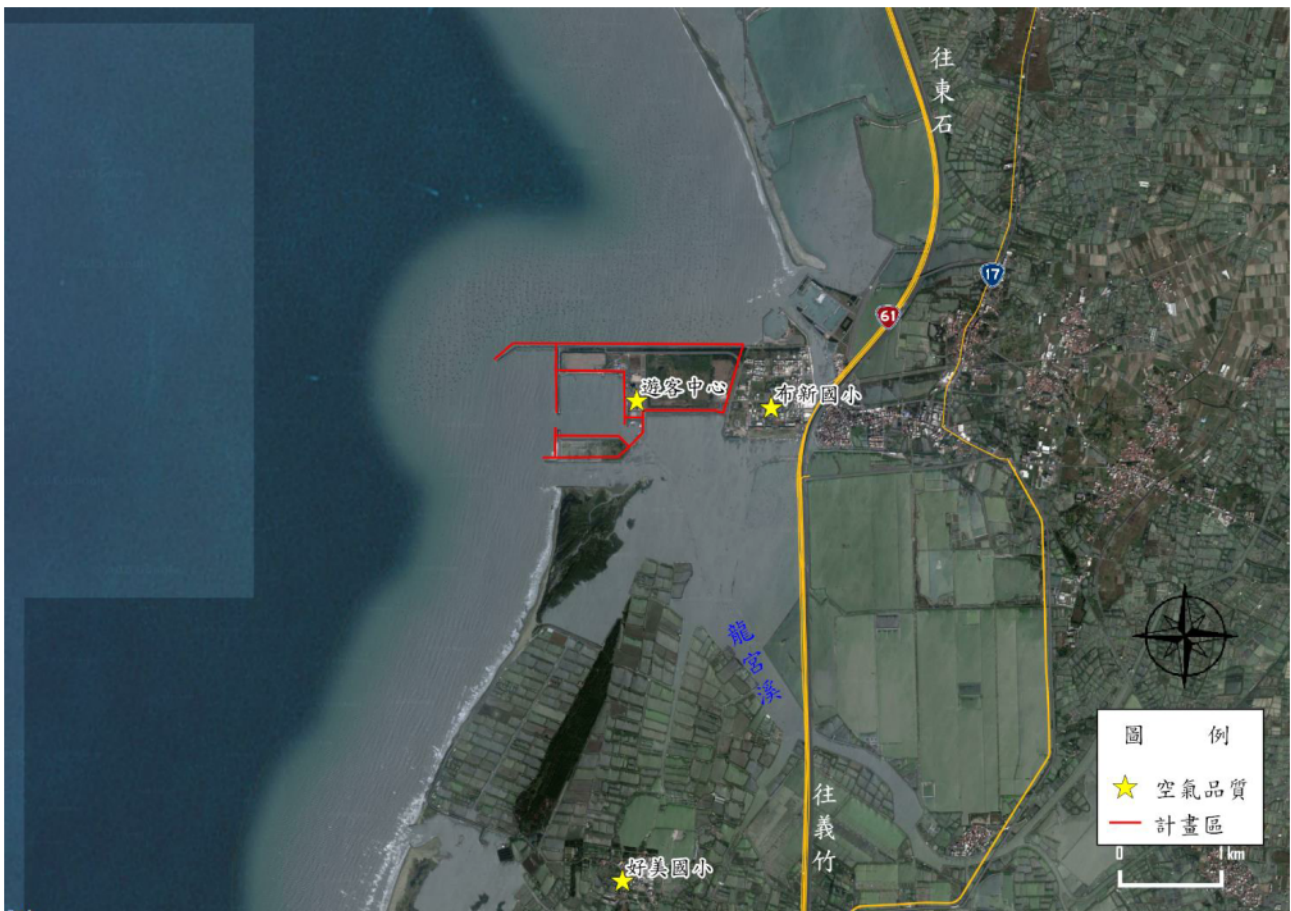
圖 1 本計畫空氣品質監測地點圖

本季空氣品質監測於 110 年 3 月 9 日~3 月 12 日進行 24 小時連續監測，監測地點為遊客中心旁、布新國小及好美國小等 3 處，監測項目包含二氧化硫 ( $\text{SO}_2$ )、一氧化氮 ( $\text{NO}$ )、二氧化氮 ( $\text{NO}_2$ )、氮氧化物 ( $\text{NO}_x$ )、一氧化碳 ( $\text{CO}$ )、總懸浮微粒 ( $\text{TSP}$ )、懸浮微粒 ( $\text{PM}_{10}$ )、細懸浮微粒 ( $\text{PM}_{2.5}$ ) 及氣象 (風速、風向、溫度及濕度) 等，監測位置如圖 1，監測結果詳表 1 及圖 2~9。本季遊客中心旁之  $\text{PM}_{10}$ 、 $\text{PM}_{2.5}$  超出法規標準，比對本計畫區鄰近環保署測站測值亦有超標現象，研判超標係因整體大氣環境背景不佳所致，其餘符合空氣品質標準。

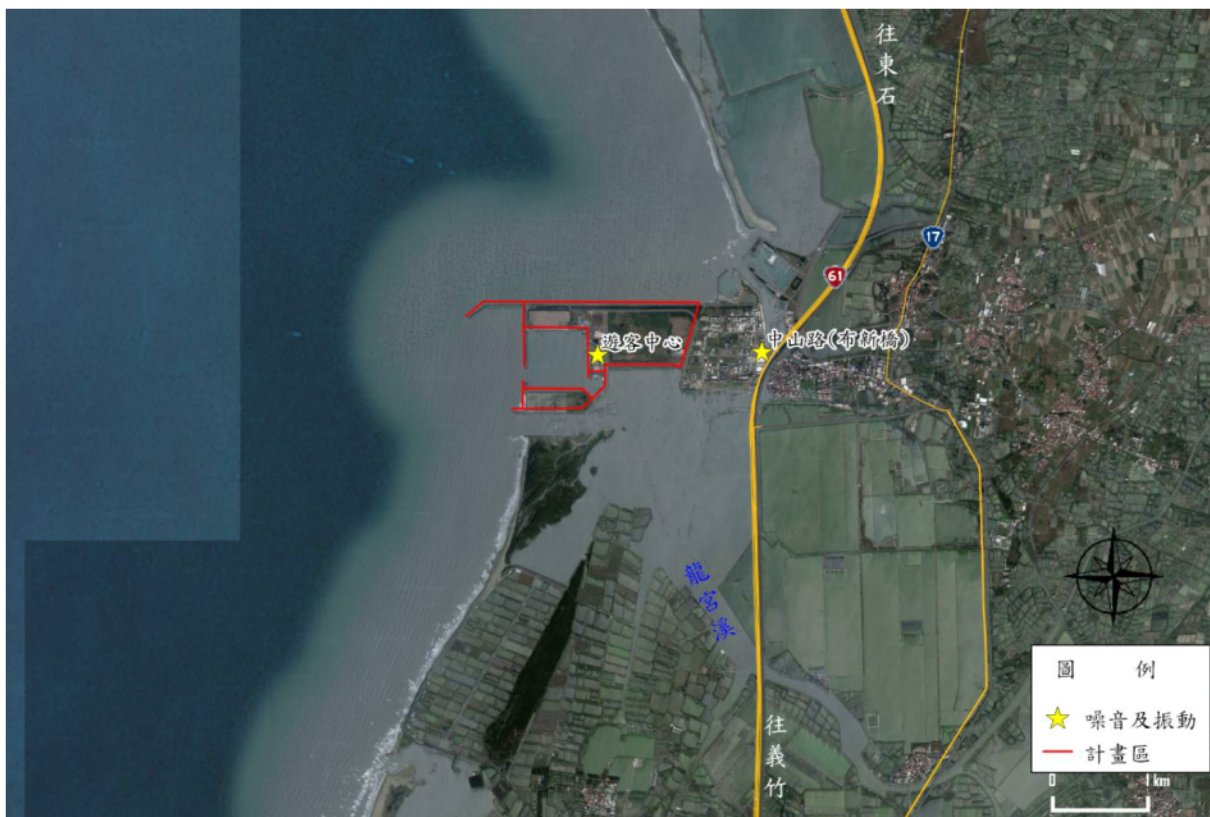
圖 10 本計畫噪音振動監測地點圖

本季噪音監測工作分別於遊客中心旁（計畫區）（110年3月10日~3月11日）及中山路（布新橋）（110年2月22日~2月23日）兩處進行24小時連續監測，監測項目包括噪音  $L_{eq}$ （均能音量）、 $L_{max}$ （最大音量）、 $L_{日}$ （日間均能音量）、 $L_{晚}$ （晚間均能音量）、 $L_{夜}$ （夜間均能音量），監測位置如圖10，監測結果詳表2及圖11~13。本季各測項均符合道路交通第三類管制區內緊鄰8公尺以上之道路管制標準。

振動監測工作分別於遊客中心旁（計畫區）及中山路（布新橋）兩處進行，監測項目包括振動  $L_{veq}$ （振動分布值）、 $L_{v10日}$ （日間振動值）、 $L_{v10夜}$ （夜間振動值）、 $L_{vmax}$ （最大振動值），監測結果詳表3及圖14~15。本季各測項均符合參考之日本振動規制法施行細則基準值（第二種區域）。

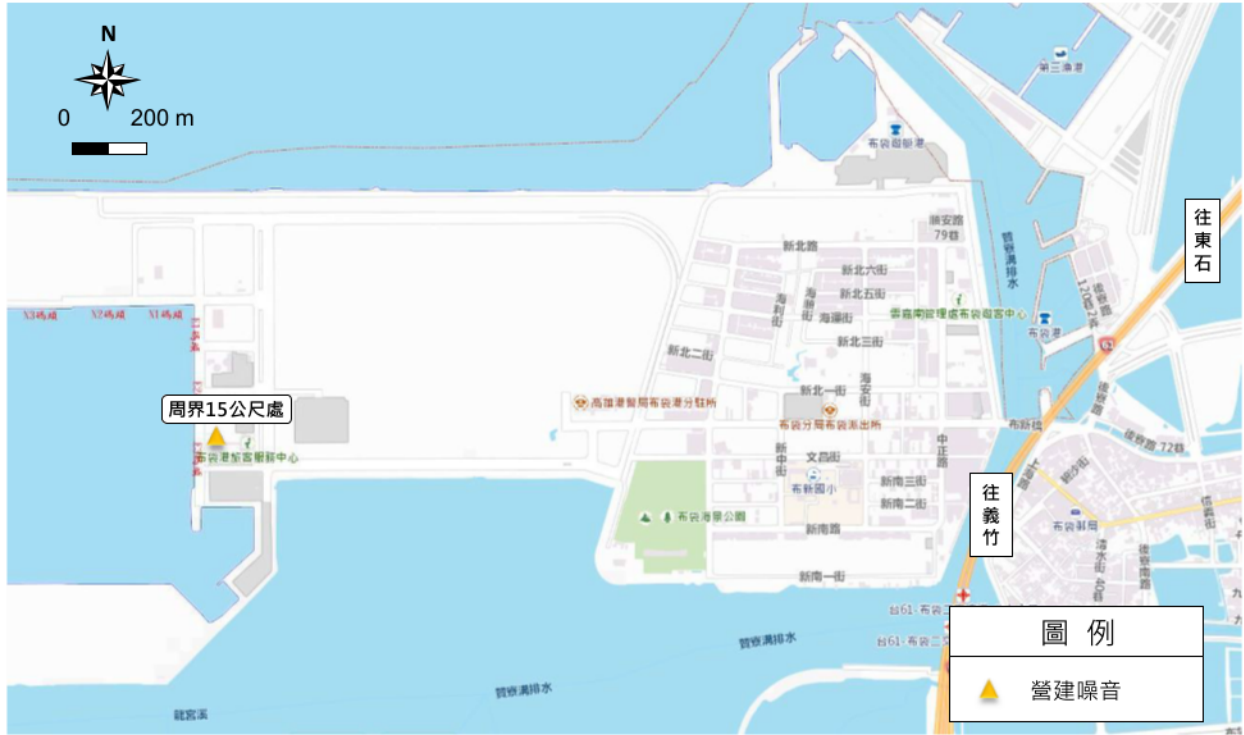
圖 16 營建噪音監測位置圖

為瞭解施工區域周遭受本計畫營建噪音之影響，本計畫每月於工區周界進行 1 次營建噪音監測工作，每次取樣時間連續 8 分鐘以上。本季於 1 月 22 日、2 月 4 日及 3 月 12 日進行監測，監測位置如圖 16，監測結果詳表 4 及圖 17~18。本季各測項均符合法規標準。

註：營建噪音監測點位將依據施工範圍調整

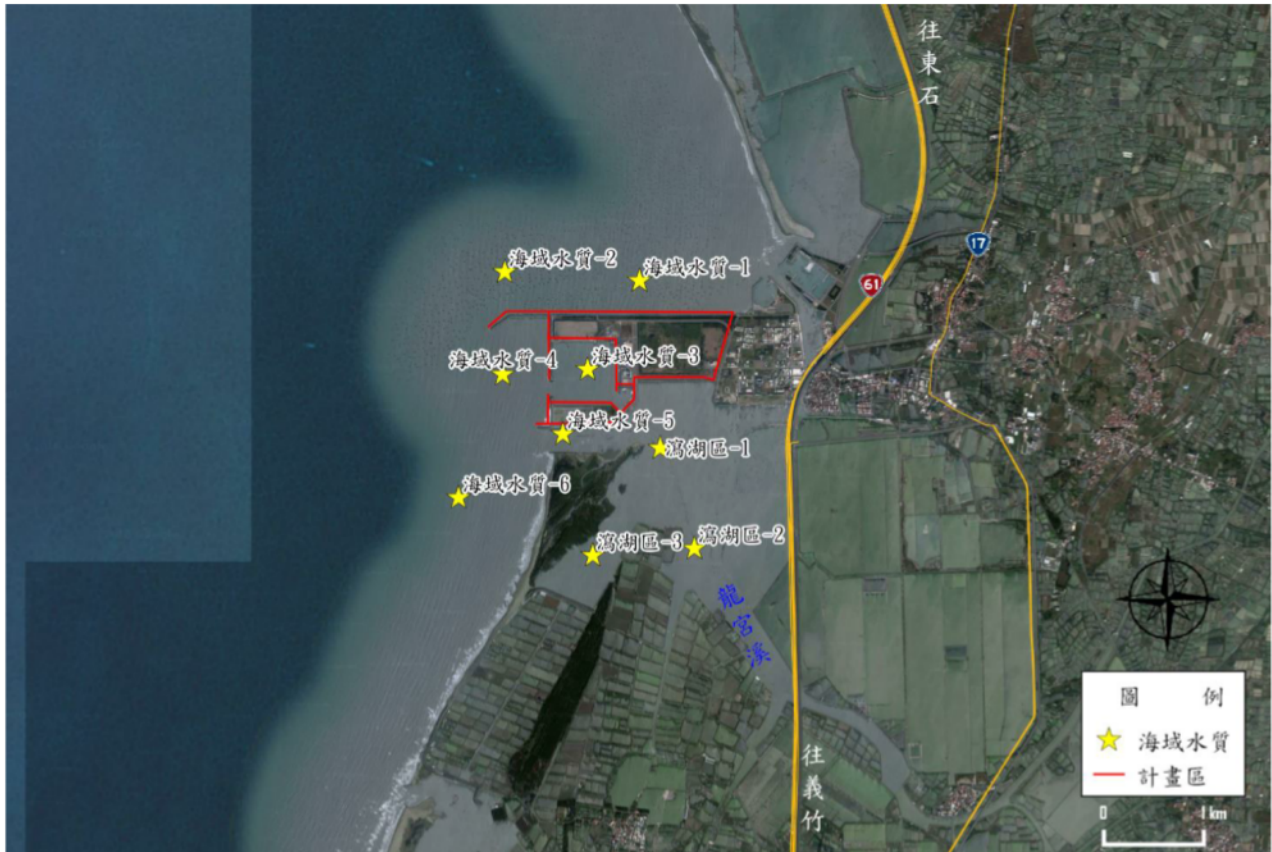
圖 20 本計畫海域水質監測地點圖

本計畫海域水質監測為 110 年 1 月 22 日，調查地點分別位於計畫區附近海域 6 點及龍宮溪口瀉湖區 3 點，調查項目包含 BOD<sub>5</sub>、濁度、SS、油脂、總磷、總氮、氨氮、DO、pH、水溫、鹽度及營養鹽，監測位置如圖 20，監測結果詳表 6。本季各測項均符合乙類海域水體水質標準。

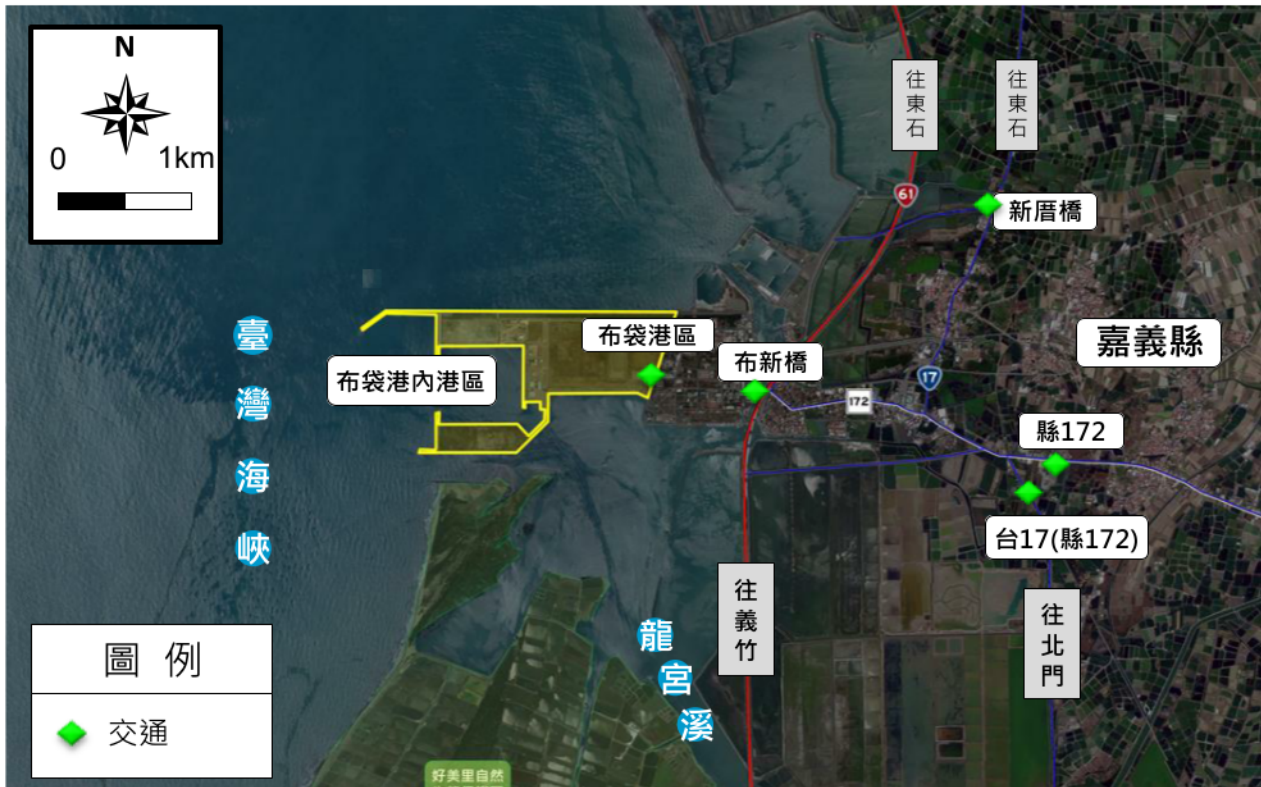
圖 30 本計畫交通量監測位置圖

本季交通量監測作業分假日與平日各進行連續 24 小時監測工作，監測日期為 110 年 3 月 12 日~3 月 13 日，監測位置如圖 30，監測結果詳表 8~9。本季除 172 縣道平日及假日服務水準為 B 級，其餘道路均維持 A 級，整體而言未有交通壅塞情形，其交通狀況仍屬良好。

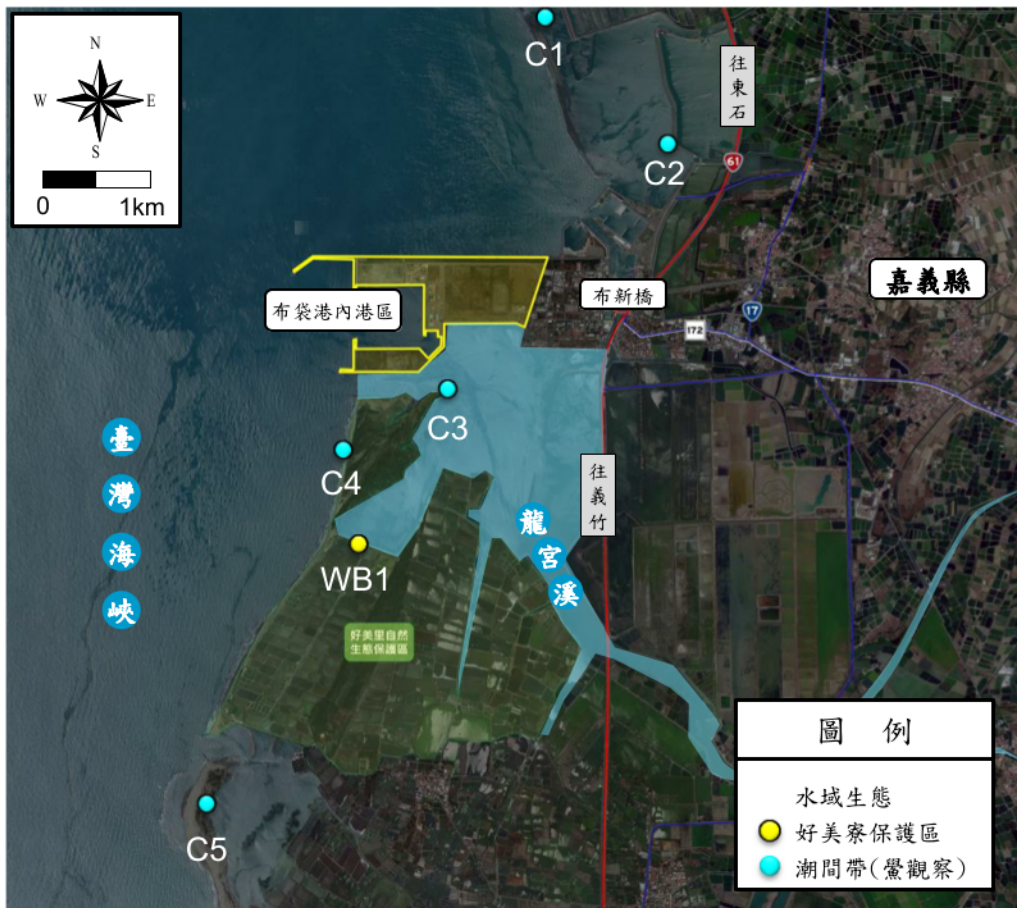
圖 32 水域生態調查位置圖

### (一)調查結果

- 1.魚類：發現 3 科 3 種 10 尾，未發現特有種及保育類物種。
- 2.底棲生物：發現 2 科 2 種 2 個，未發現特有種及保育類。
- 3.水生昆蟲：本季未調查到物種。
- 4.動物性浮游生物：發現 3 門 15 種 63 個體數/公升。
- 5.植物性浮游生物：發現 2 門 15 種 820,800 細胞數/公升。
- 6.附著性藻類：發現 2 門 14 種。
- 7.鸞：本季未發現。

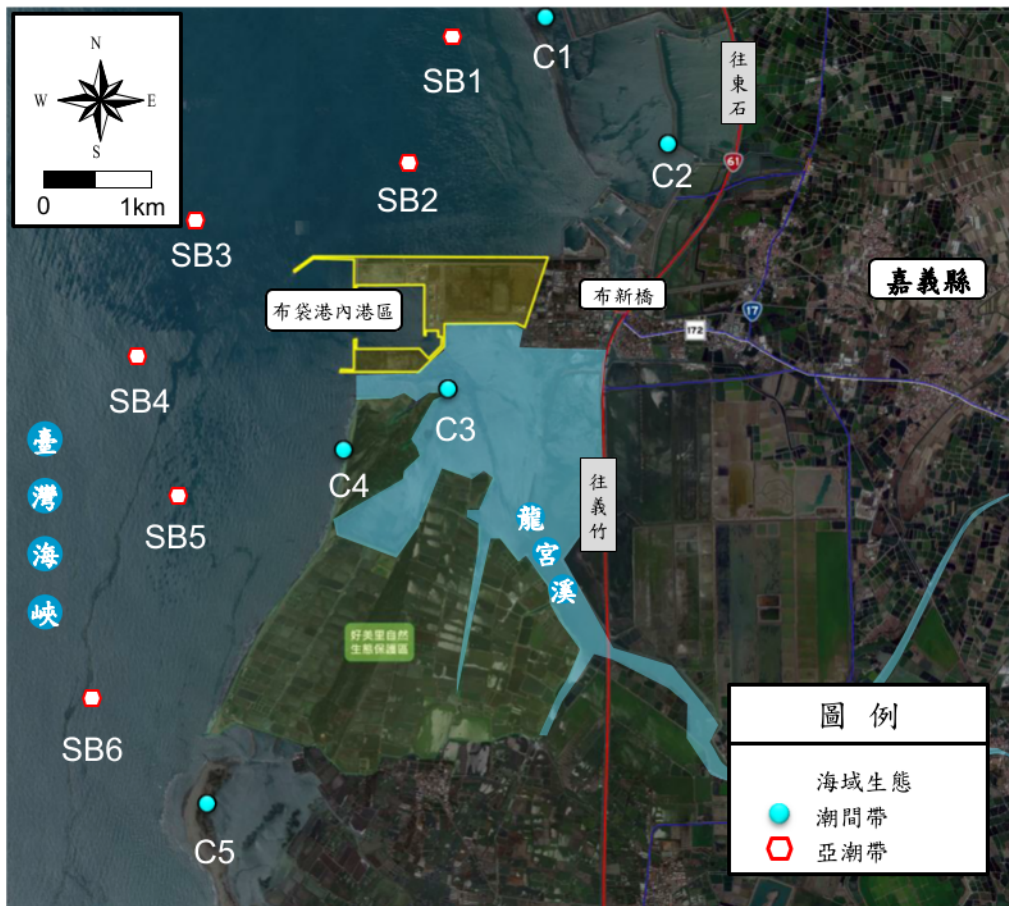
圖 33 海域生態調查位置圖

本季於 110 年 1 月 20 日~1 月 21 日進行海域生態及潮間帶生態調查，海域生態調查項目包含浮游動植物、魚類、底棲生物及臺灣白海豚觀察等，調查位置如圖 33，調查結果說明如下。

- 1.植物性浮游生物：共記錄 24 種平均 140,711 細胞數/公升，其中矽藻 21 種、矽質鞭毛藻 2 種及渦鞭毛藻 1 種。
- 2.動物性浮游生物：共記錄 24 大類 289,400 個體數 /1,000 立方公尺。
- 3.魚類：共記錄 5 種 36 尾。
- 4.底棲生物：共記錄 53 種 2,543 個。
- 5.潮間帶底棲生物：共記錄 15 種 438 個。
- 6.臺灣白海豚：本季未發現。
