# 監測結果摘要

本計畫監測項目包括空氣品質、噪音及振動、營建噪音、工區放流水、海域水質、土壤、交通量、生態調查、漁業資源、海域水文及海域地形等 11 項。以下茲將本季各測項監測結果摘要說明如后。

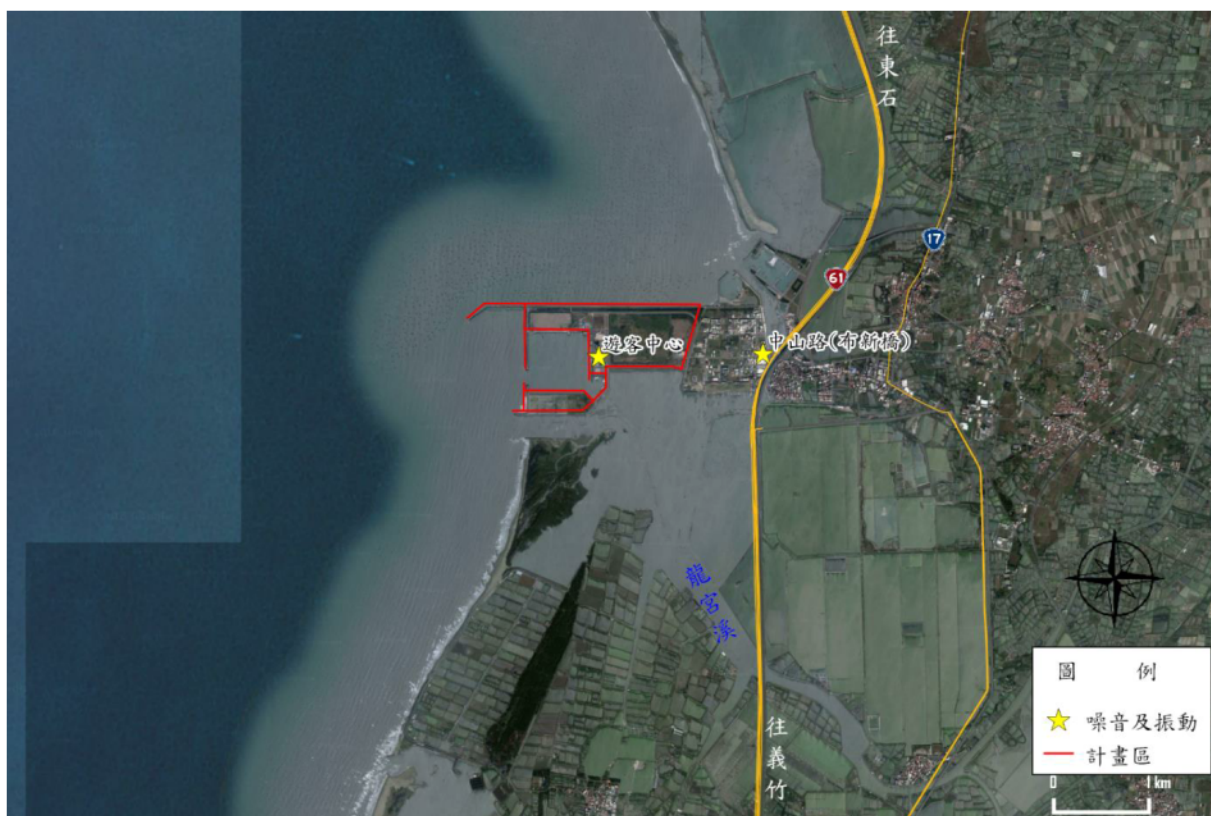
圖 10 本計畫噪音振動監測地點圖

本季噪音監測工作分別於遊客中心旁（計畫區）及中山路（布新橋）（109年10月20日~10月21日）兩處進行24小時連續監測，監測項目包括噪音 $L_{eq}$ （均能音量）、 $L_{max}$ （最大音量）、 $L_{日}$ （日間均能音量）、 $L_{晚}$ （晚間均能音量）、 $L_{夜}$ （夜間均能音量），監測位置如圖10，監測結果詳表2及圖11~13。本季各測項均符合道路交通第三類管制區內緊鄰8公尺以上之道路管制標準。

振動監測工作分別於遊客中心旁（計畫區）及中山路（布新橋）兩處進行，監測項目包括振動 $L_{veq}$ （振動分布值）、 $L_{v10日}$ （日間振動值）、 $L_{v10夜}$ （夜間振動值）、 $L_{vmax}$ （最大振動值），監測結果詳表3及圖14~15。本季各測項均符合參考之日本振動規制法施行細則基準值（第二種區域）。

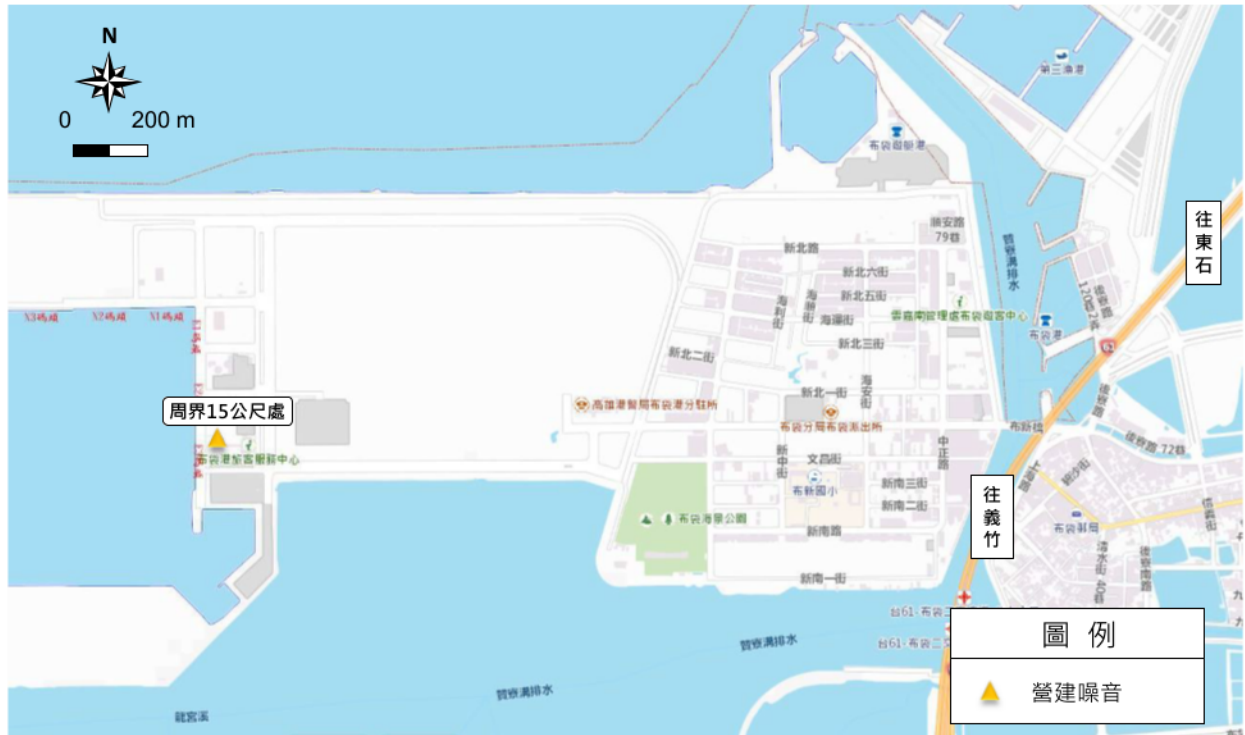
圖 16 營建噪音監測位置圖

為瞭解施工區域周遭受本計畫營建噪音之影響，本計畫每月於工區周界進行 1 次營建噪音監測工作，每次取樣時間連續 8 分鐘以上。本季於 10 月 13 日、11 月 13 日及 12 月 4 日進行監測，監測位置如圖 16，監測結果詳表 4 及圖 17~18。本季各測項均符合法規標準。

註：營建噪音監測點位將依據施工範圍調整

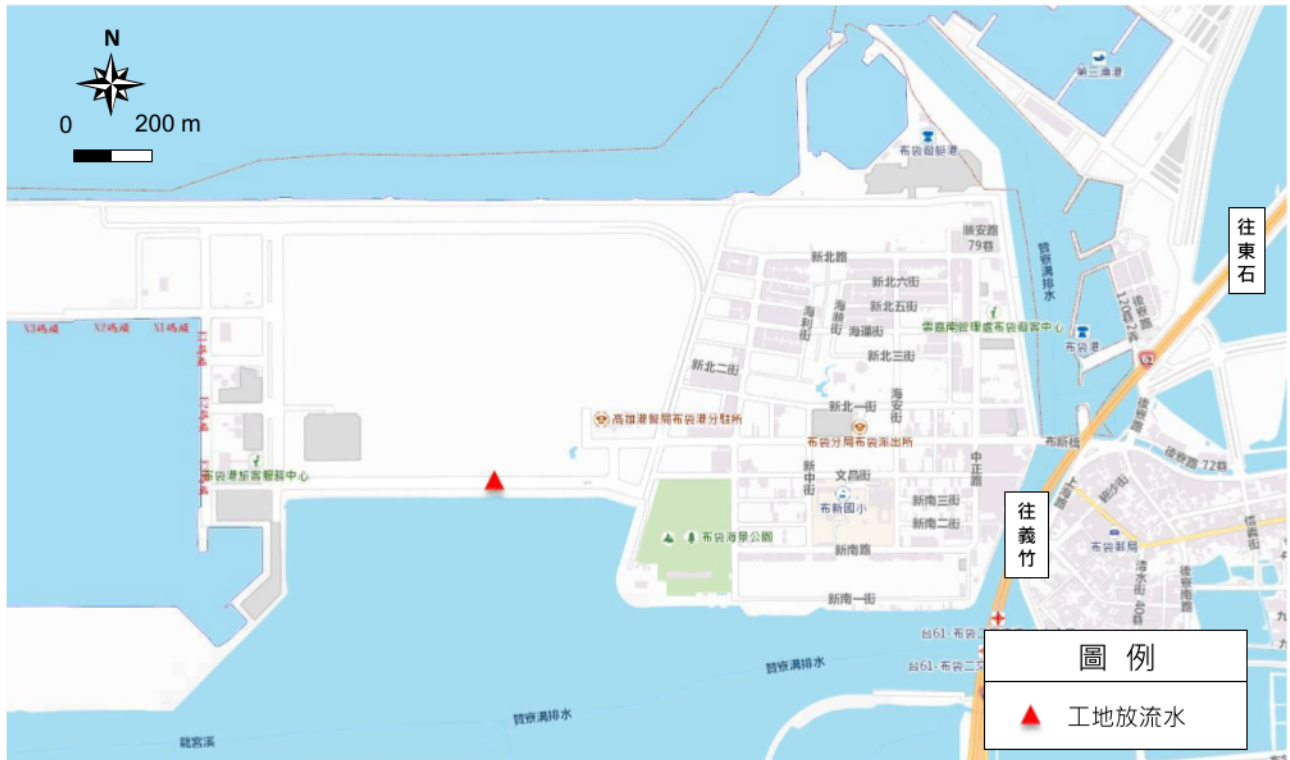
圖 19 工區放流水監測地點圖

本計畫工區放流水監測頻率為每月 1 次，檢測項目包含 pH 值、生化需氧量、化學需氧量、懸浮固體及總油脂等，監測位置如圖 19，監測結果詳表 5。本季各測項均符合營建工地放流水標準。

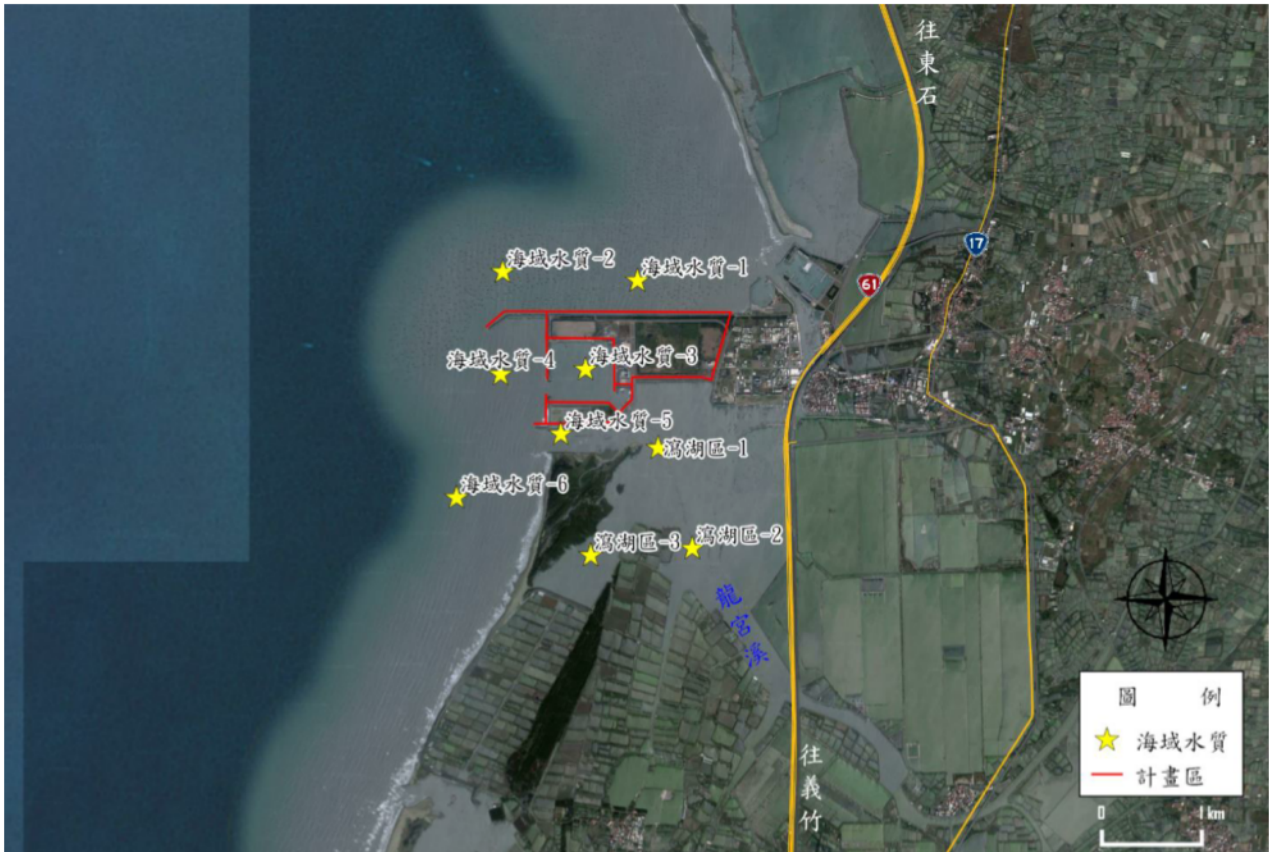
圖 20 本計畫海域水質監測地點圖

本計畫海域水質監測為 109 年 11 月 16 日，調查地點分別位於計畫區附近海域 6 點及龍宮溪口瀉湖區 3 點，調查項目包含 BOD<sub>5</sub>、濁度、SS、油脂、總磷、總氮、氨氮、DO、pH、水溫、鹽度及營養鹽，監測位置如圖 20，監測結果詳表 6。本季各測項均符合乙類海域水體水質標準。

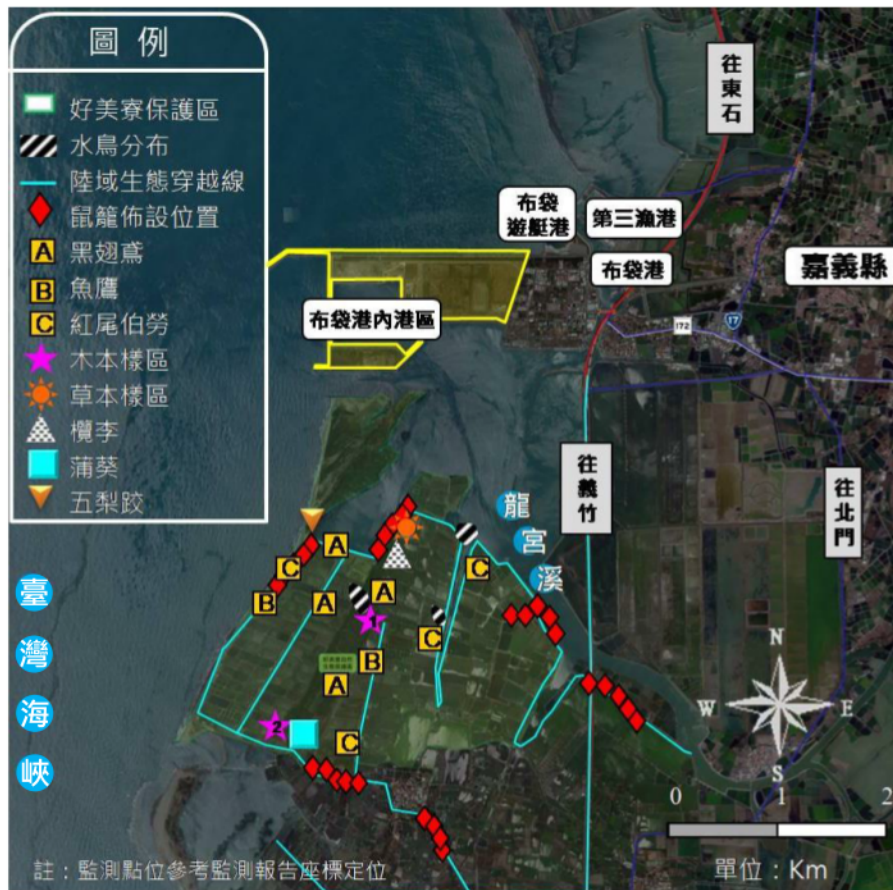
圖 31 陸域樣點、保育類動物、水鳥及稀有植物發現圖

1. 哺乳類：發現 3 科 5 種 37 隻次，未發現特有種及保育類。
2. 鳥類：發現 26 科 54 種 2,795 隻次，其中有 5 種特有亞種鳥類（小雨燕、大卷尾、樹鵲、白頭翁及褐頭鷓鴣），2 種珍貴稀有鳥類（魚鷹及黑翅鳶）及 1 種其他應予保育之野生動物（紅尾伯勞）。
3. 兩棲類：發現 2 科 2 種 10 隻次，未有特有種及保育類。
4. 爬蟲類：發現 2 科 3 種 21 隻次，未有特有種及保育類。
5. 蝴蝶類：發現 5 科 8 亞科 14 種 58 隻次，均為普遍常見物種，未發現任何特有種及保育類物種。
6. 陸域植物：發現 74 科 220 屬 262 種，型態上以草本植物為主，屬性上以原生物種為主。

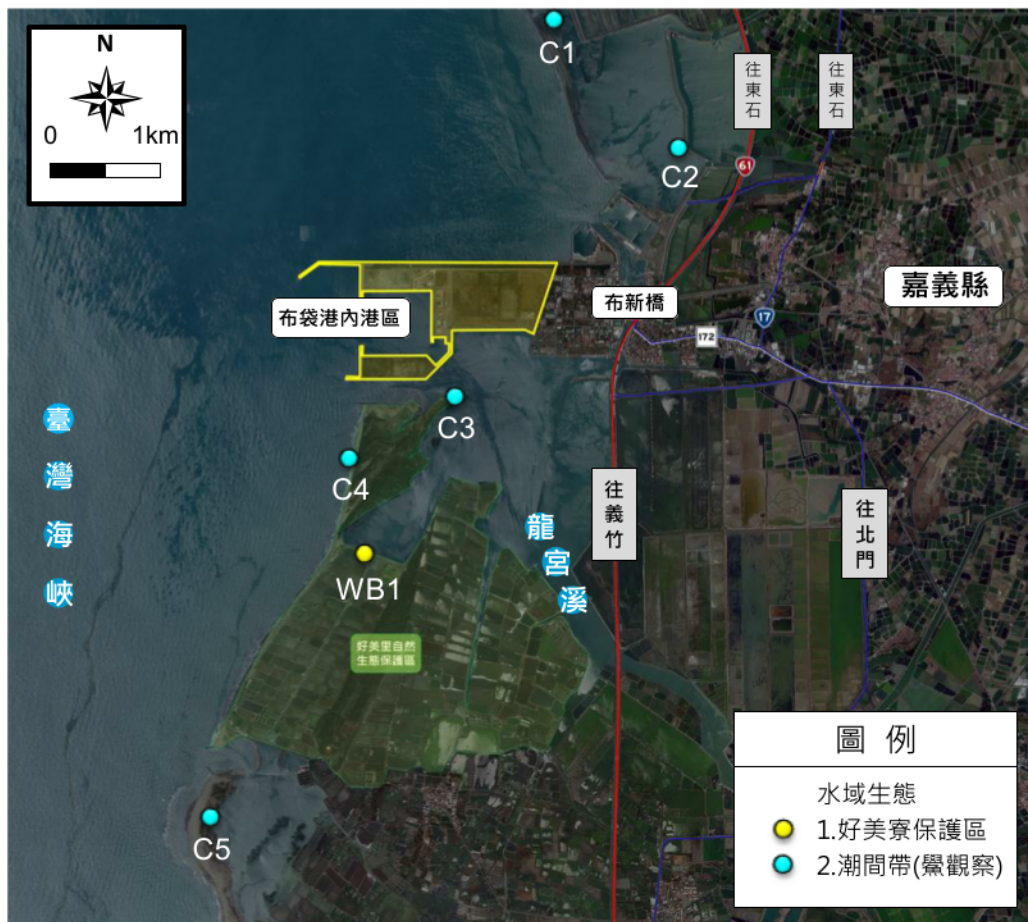
圖 32 水域生態調查位置圖

本季水域生態之調查工作於 109 年 11 月 15 日~11 月 16 日進行，該處魚塭星羅棋布，測站地點為養殖業者用以引水至魚塭之渠道，並設有水門控制水體的交換，水門另一側則為龍宮溪河口濕地。水域生態調查項目包含魚類、底棲生物、水生昆蟲、動物性浮游生物、植物性浮游生物、附著性藻類及鸞觀察。採樣地點位於好美寮保護區(WB1)，鸞則於潮間帶進行觀察，調查位置如圖 32，調查結果說明如下。

- 1.魚類：發現 2 科 2 種 3 尾，未發現特有種及保育類物種。
- 2.底棲生物：發現 1 科 1 種 1 個，未發現特有種及保育類。
- 3.水生昆蟲：本季未調查到物種。
- 4.動物性浮游生物：發現 3 門 19 種 89 個體數/公升。
- 5.植物性浮游生物：發現 3 門 17 種 1,683,200 細胞數/公升。
- 6.附著性藻類：發現 3 門 11 種。
- 7.鸞：本季未發現。
