監測結果摘要

本計畫監測項目包括空氣品質、噪音及振動、營建噪音、工區放流水、海域水質、土壤、交通量、生態調查、漁業資源、海域水文及海域地形等 11 項。以下茲將本季各測項監測結果摘要說明如后。

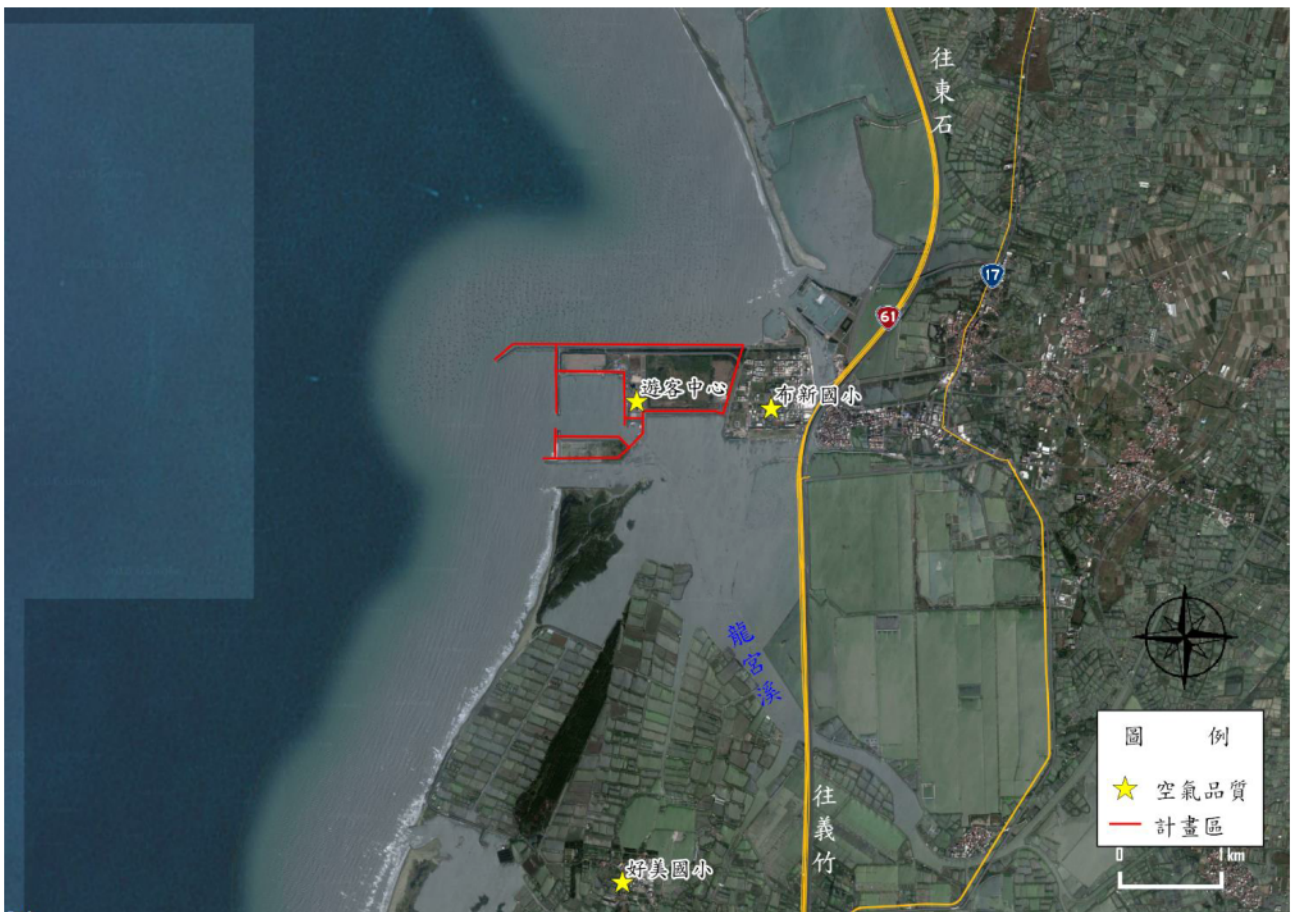
圖 1 本計畫空氣品質監測地點圖

本季空氣品質監測於 109 年 7 月 13 日~7 月 15 日進行 24 小時連續監測，監測地點為遊客中心旁、布新國小及好美國小等 3 處，監測項目包含二氧化硫 (SO₂)、一氧化氮 (NO)、二氧化氮 (NO₂)、氮氧化物 (NO_x)、一氧化碳 (CO)、總懸浮微粒 (TSP)、懸浮微粒 (PM₁₀)、細懸浮微粒 (PM_{2.5}) 及氣象 (風速、風向、溫度及濕度) 等，監測位置如圖 1，監測結果詳表 1 及圖 2~9。本季各測項均符合空氣品質標準。

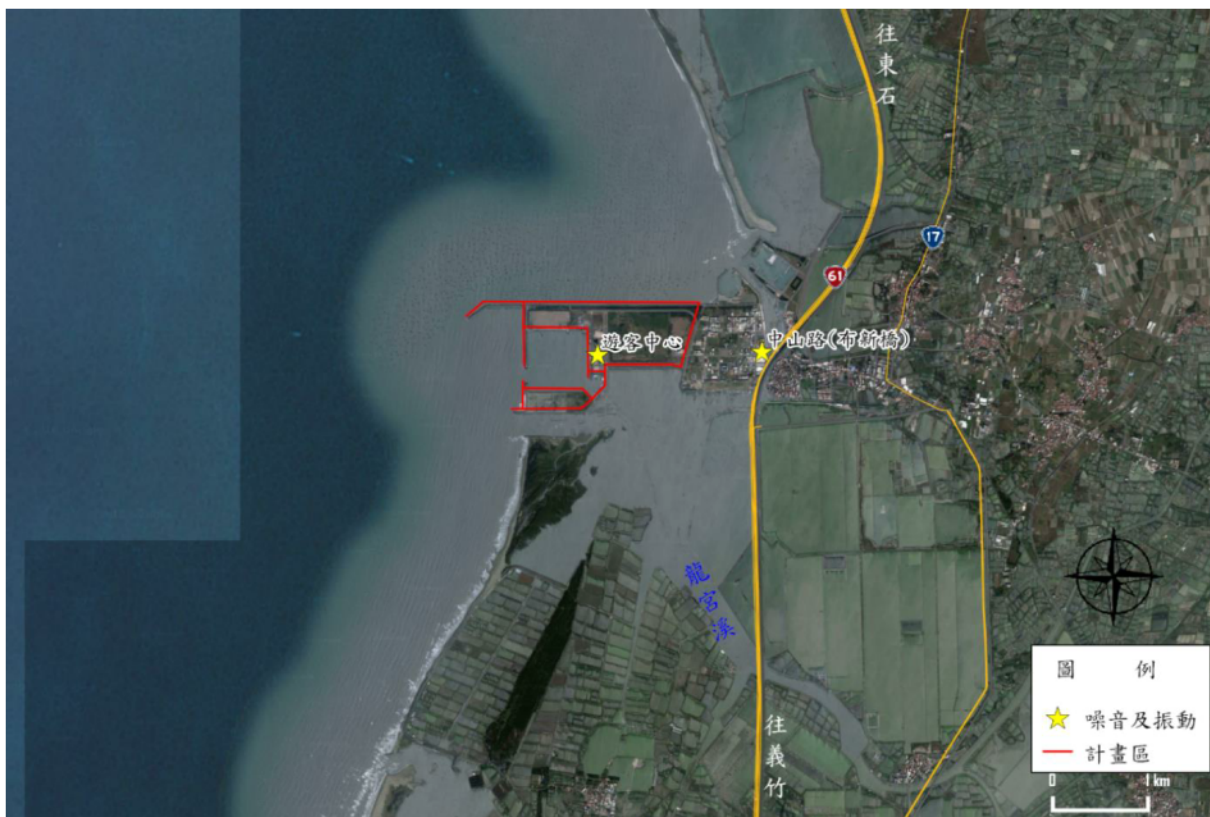
圖 10 本計畫噪音振動監測地點圖

本季噪音監測工作分別於遊客中心旁（計畫區）及中山路（布新橋）（109年8月24日~8月25日）兩處進行24小時連續監測，監測項目包括噪音 L_{eq} （均能音量）、 L_{max} （最大音量）、 $L_{日}$ （日間均能音量）、 $L_{晚}$ （晚間均能音量）、 $L_{夜}$ （夜間均能音量），監測位置如圖10，監測結果詳表2及圖11~13。本季各測項均符合道路交通第三類管制區內緊鄰8公尺以上之道路管制標準。

振動監測工作分別於遊客中心旁（計畫區）及中山路（布新橋）兩處進行，監測項目包括振動 L_{veq} （振動分布值）、 $L_{v10日}$ （日間振動值）、 $L_{v10夜}$ （夜間振動值）、 L_{vmax} （最大振動值），監測結果詳表3及圖14~15。本季各測項均符合參考之日本振動規制法施行細則基準值（第二種區域）。

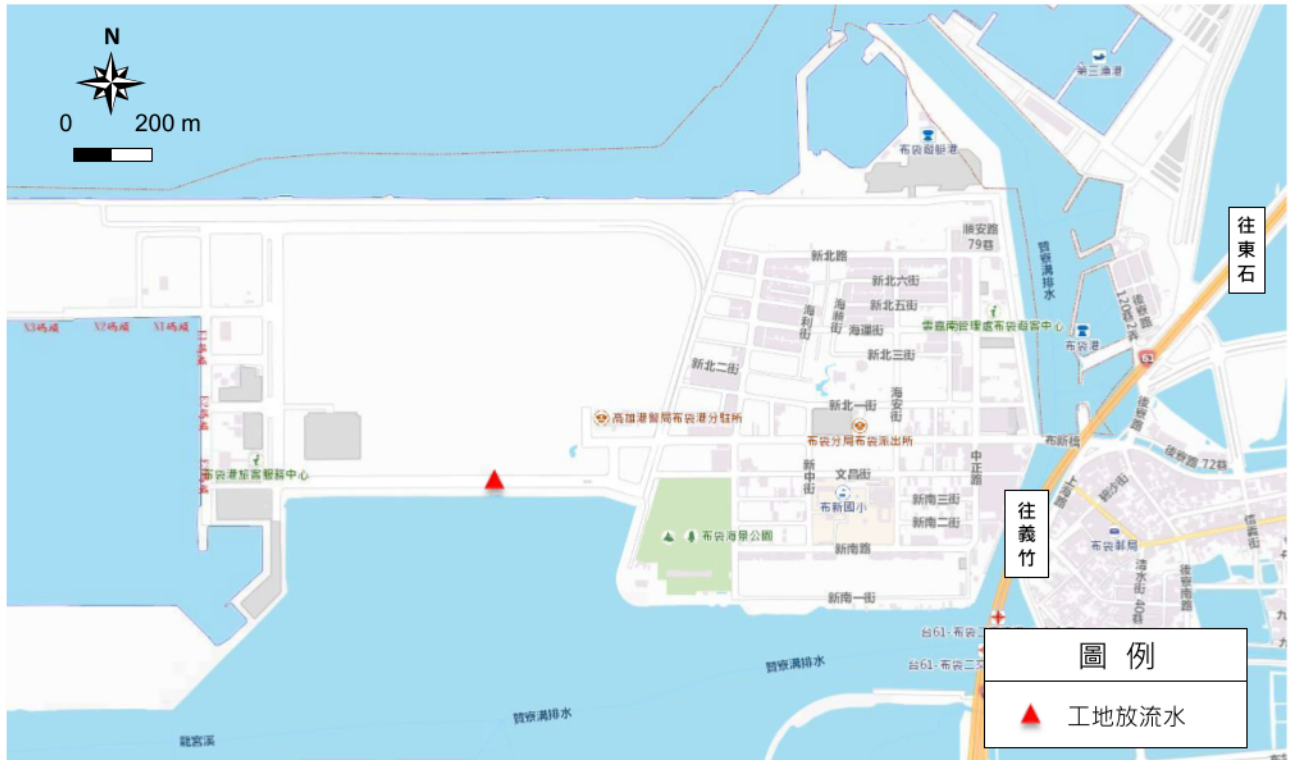
圖 19 工區放流水監測地點圖

本計畫工區放流水監測頻率為每月 1 次，檢測項目包含 pH 值、生化需氧量、化學需氧量、懸浮固體及總油脂等，監測位置如圖 19，監測結果詳表 5。本季各測項均符合營建工地放流水標準。

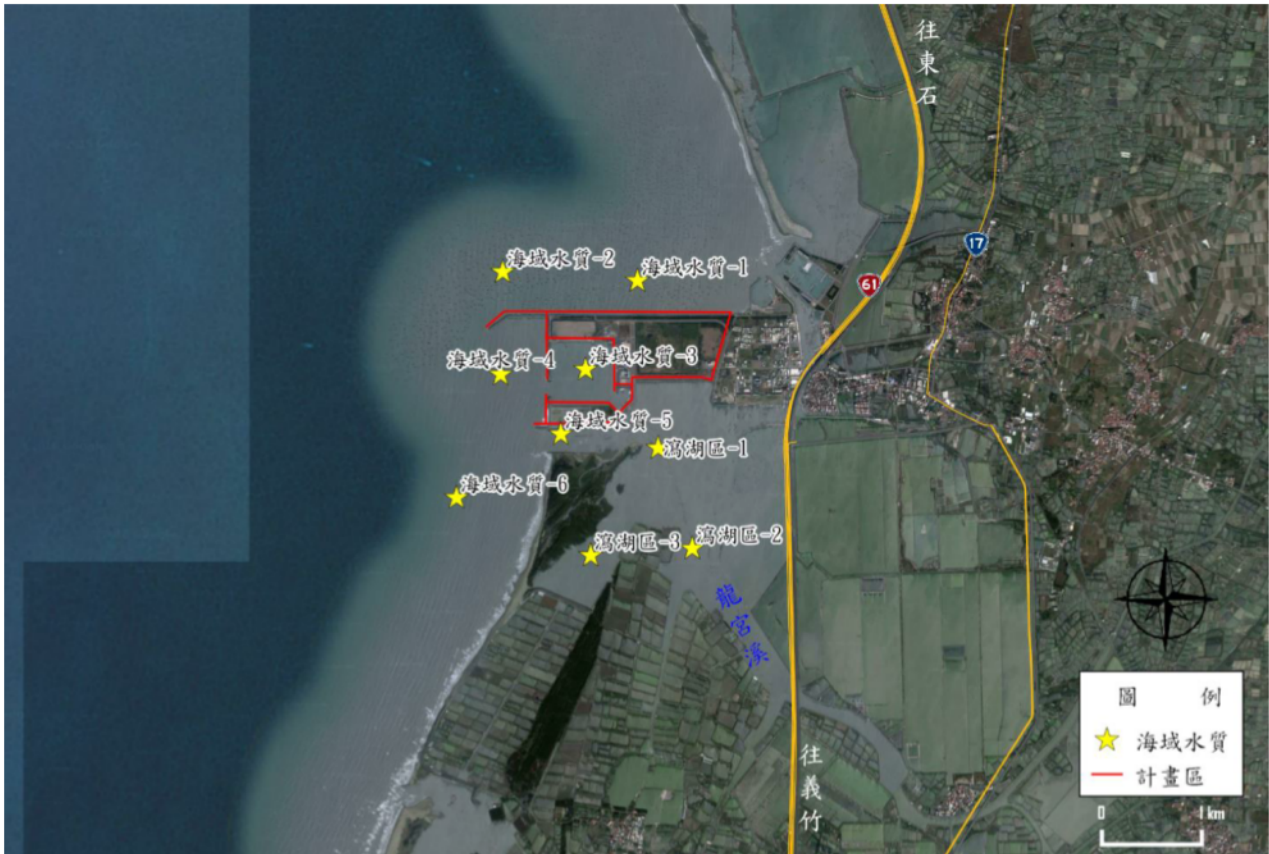
圖 20 本計畫海域水質監測地點圖

本計畫海域水質監測為 109 年 8 月 14 日，調查地點分別位於計畫區附近海域 6 點及龍宮溪口瀉湖區 3 點，調查項目包含 BOD₅、濁度、SS、油脂、總磷、總氮、氨氮、DO、pH、水溫、鹽度及營養鹽，監測位置如圖 20，監測結果詳表 6。本季各測項均符合乙類海域水體水質標準。

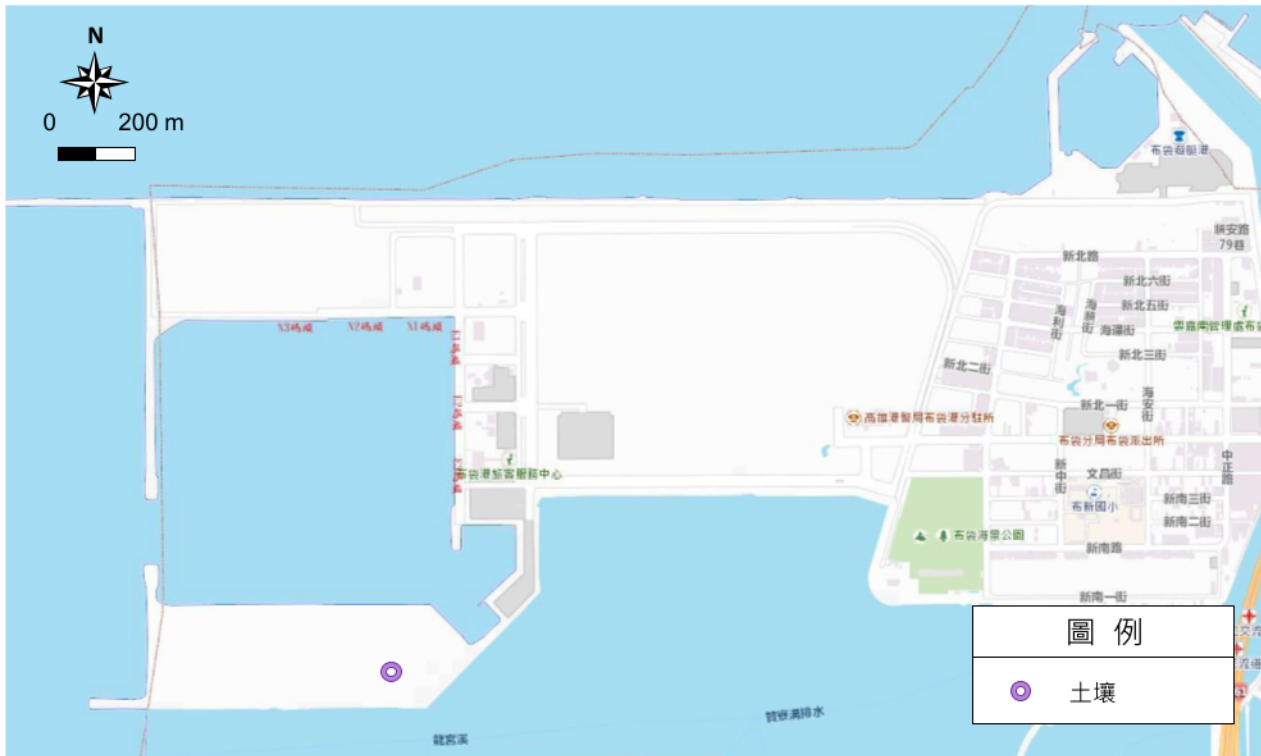
圖 21 本計畫土壤監測位置圖

本季土壤監測於 109 年 07 月 13 日進行回填區內 1 點土壤調查，監測項目包含 pH、重金屬（汞、鎘、鉻、銅、鎳、鉛、鋅）及砷等，監測位置如圖 21，監測結果詳表 7 及圖 22~29。本季各測項均符合土壤污染監測標準。

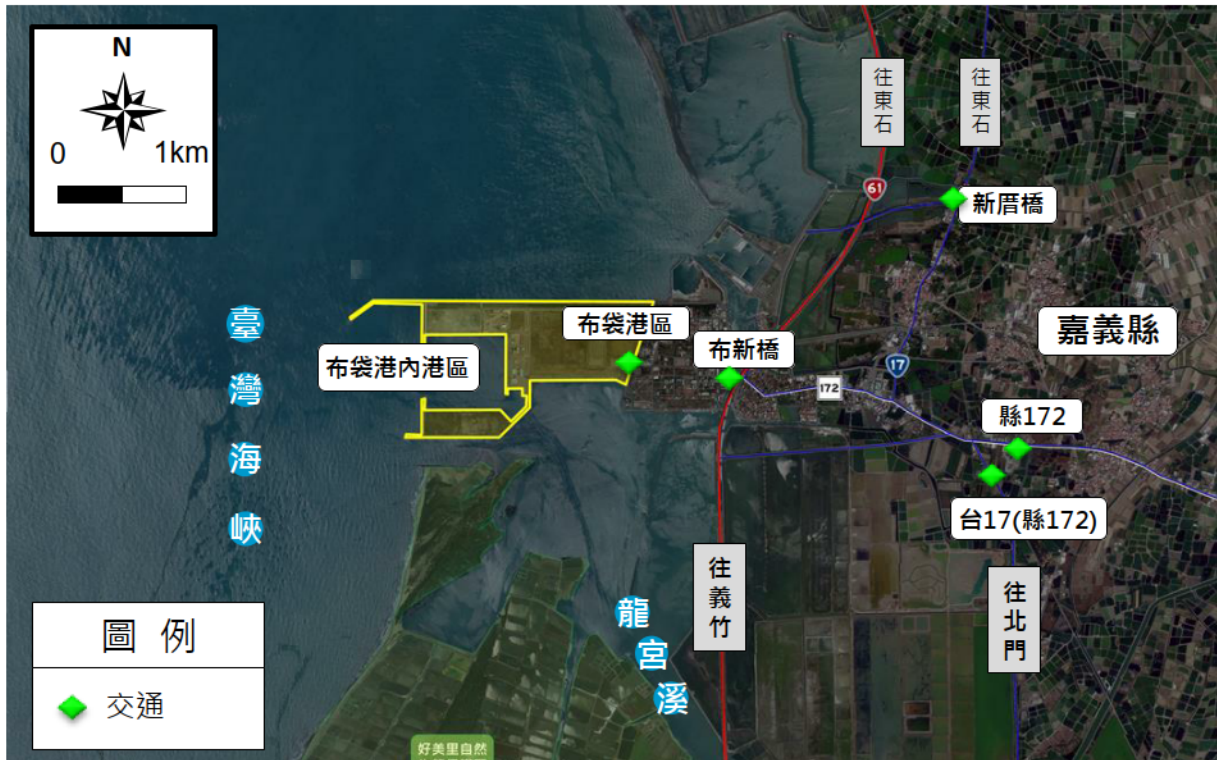
圖 30 本計畫交通量監測位置圖

本季交通量監測作業分假日與平日各進行連續 24 小時監測工作，監測日期為 109 年 7 月 24 日~7 月 25 日、8 月 21 日~8 月 22 日及 9 月 11 日~9 月 12 日，監測位置如圖 30，監測結果詳表 8~17。本季除 172 縣道平日及假日服務水準為 B 級，其餘道路均維持 A 級，整體而言未有交通壅塞情形，其交通狀況仍屬良好。

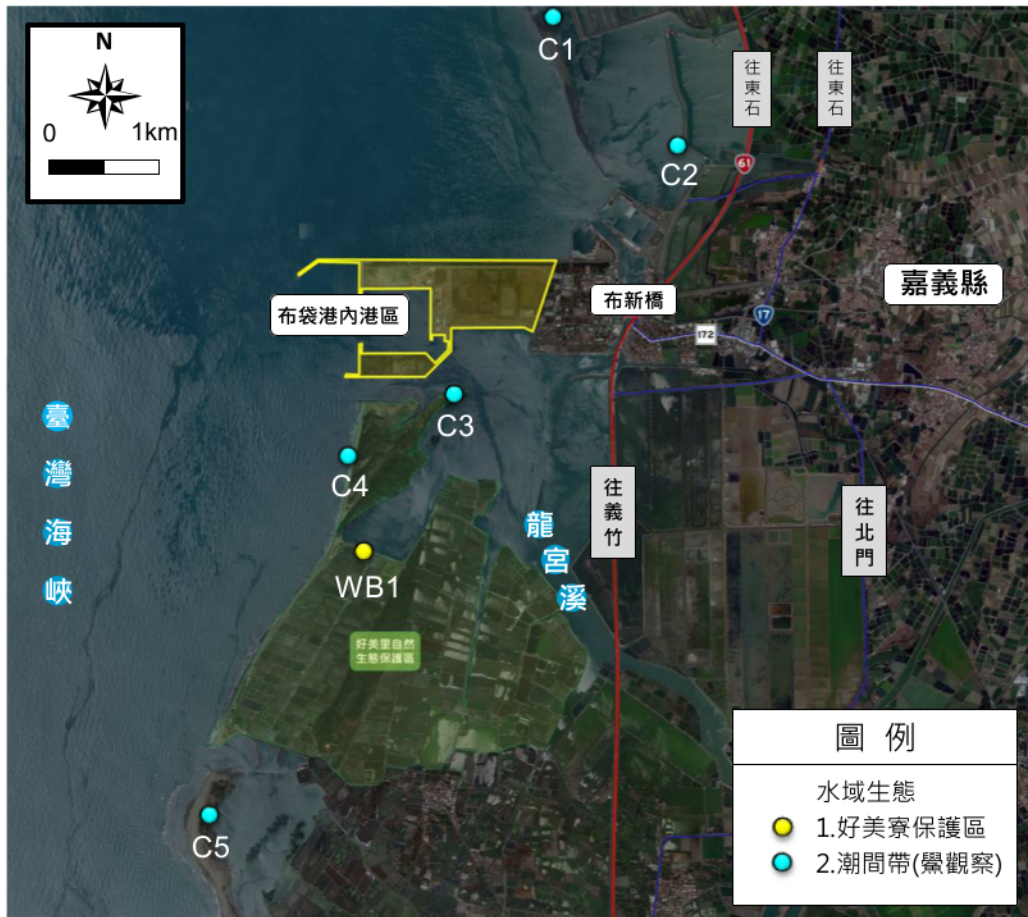
圖 32 水域生態調查位置圖

- 1.魚類：發現 4 科 4 種 12 尾，未發現特有種及保育類物種。
- 2.底棲生物：發現 3 科 4 種 8 個，未發現特有種及保育類。
- 3.水生昆蟲：本季未調查到物種。
- 4.動物性浮游生物：發現 3 門 21 種 129 個體數/公升。
- 5.植物性浮游生物：發現 3 門 23 種 904,000 細胞數/公升。
- 6.附著性藻類：發現 2 門 7 種。
- 7.蟹：本季未發現。

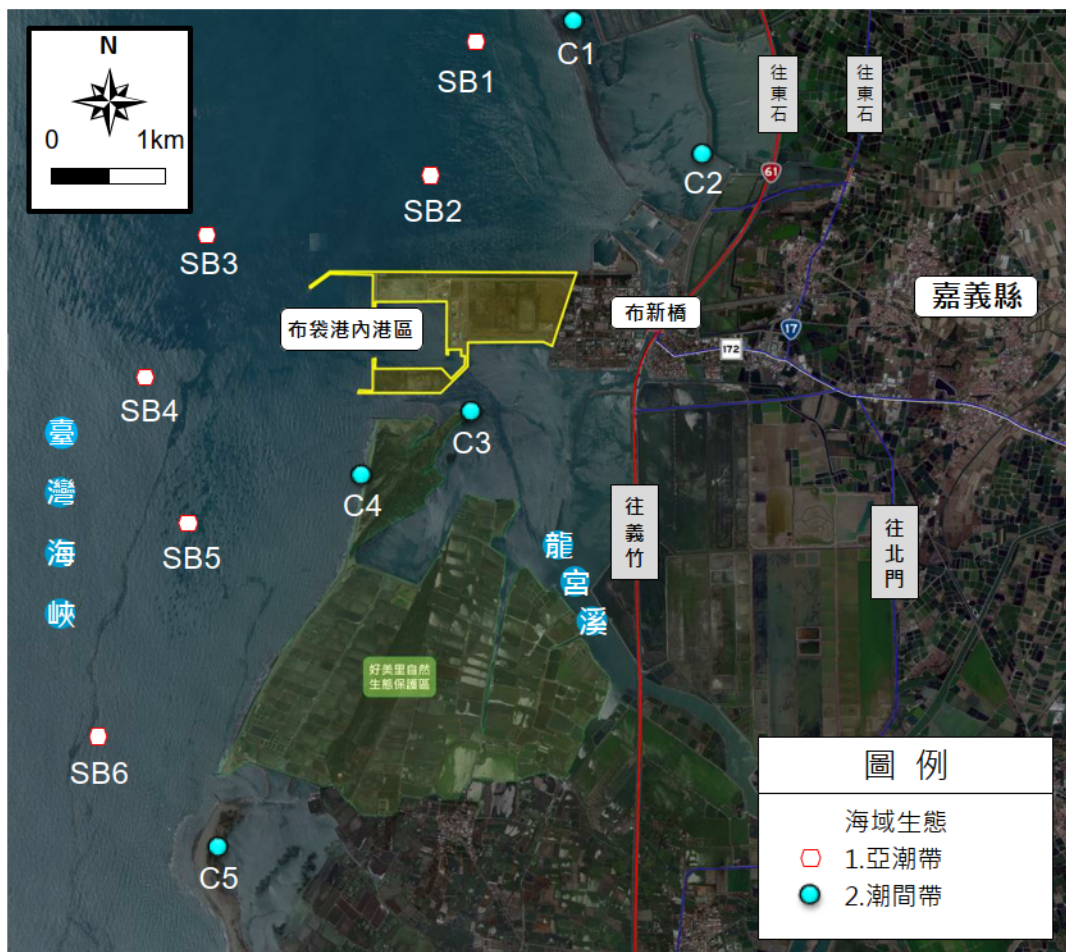
圖 33 海域生態調查位置圖

- 1.植物性浮游生物：共記錄 24 種平均 91,933 細胞數/公升，其中矽藻 19 種、矽質鞭毛藻 2 種、藍綠藻 1 種及渦鞭毛藻 2 種。
- 2.動物性浮游生物：共記錄 25 大類 712,949 個體數/1,000 立方公尺。
- 3.魚類：共記錄 11 種 37 尾。
- 4.底棲生物：共記錄 62 種 2,706 個。
- 5.潮間帶底棲生物：共記錄 17 種 286 個。
- 6.中華白海豚：本季未發現。
