監測結果摘要

本計畫監測項目包括空氣品質、噪音及振動、營建噪音、工區放流水、海域水質、土壤、交通量、生態調查、漁業資源、海域水文及海域地形等 11 項。以下茲將本季各測項監測結果摘要說明如后。

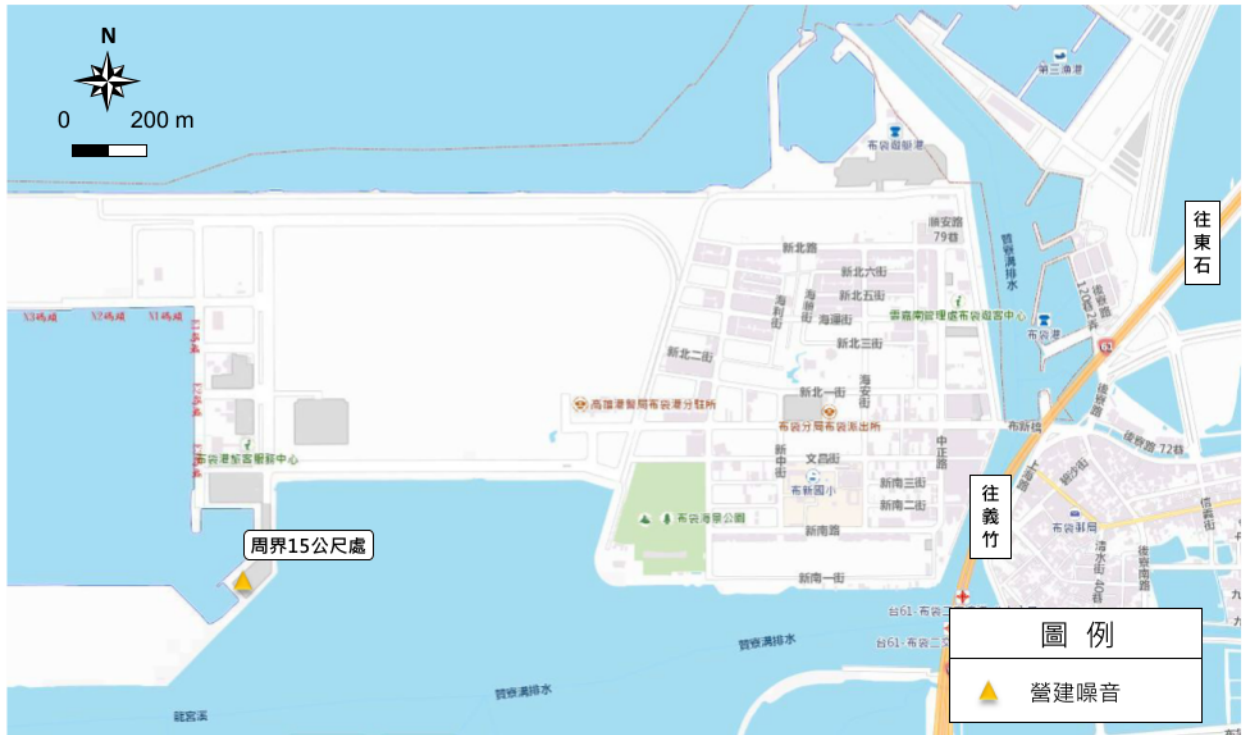
圖 16 營建噪音監測位置圖

為瞭解施工區域周遭受本計畫營建噪音之影響，本計畫每月於工區周界進行 1 次營建噪音監測工作，每次取樣時間連續 8 分鐘以上。本季於 7 月 1 日、8 月 2 日及 9 月 2 日進行監測，監測位置如圖 16，監測結果詳表 4 及圖 17~18。本季各測項均符合法規標準。

註：營建噪音監測點位將依據施工範圍調整

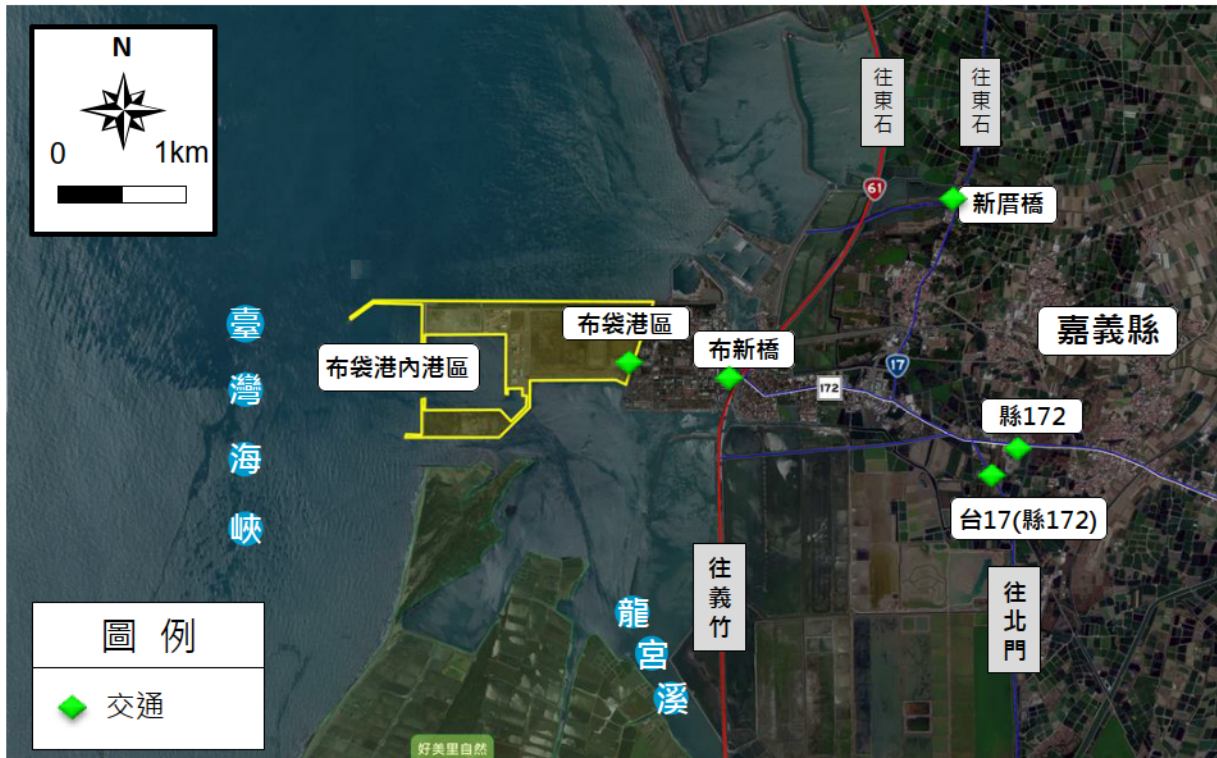
圖 30 本計畫交通量監測位置圖

本季交通量監測作業分假日與平日各進行連續 24 小時監測工作，監測日期為 108 年 7 月 19 日~7 月 20 日、8 月 11 日~8 月 12 日及 9 月 6 日~9 月 7 日，監測位置如圖 30，監測結果詳表 8~17。本季除 172 縣道平日及假日服務水準為 B 級，其餘道路均維持 A 級，整體而言未有交通壅塞情形，其交通狀況仍屬良好。
