# 監測結果摘要

本計畫監測項目包括空氣品質、噪音及振動、營建噪音、工區放流水、海域水質、土壤、交通量、生態調查、漁業資源、海域水文及海域地形等 11 項。以下茲將本季各測項監測結果摘要說明如后。

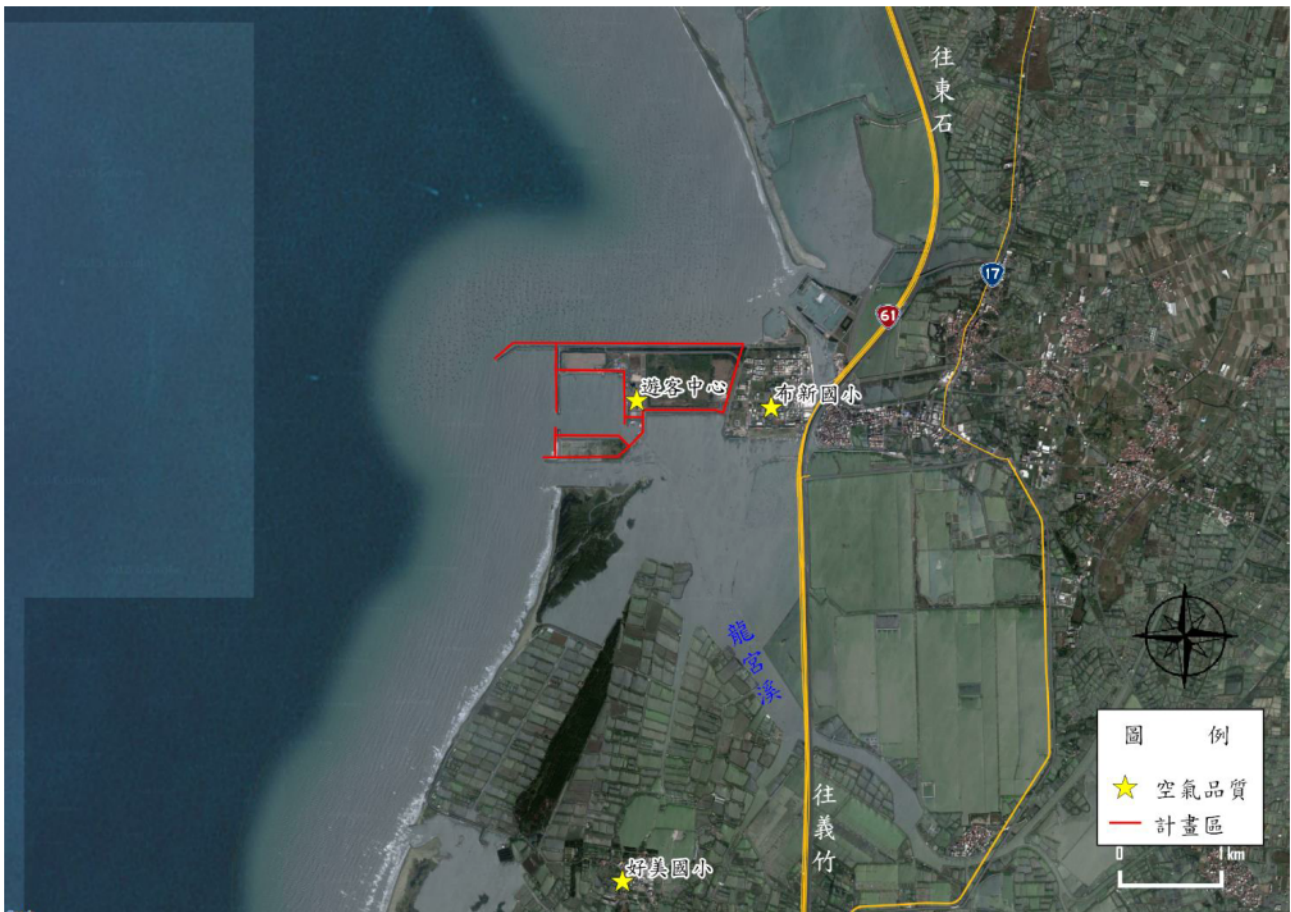
圖 1 本計畫空氣品質監測地點圖

本季空氣品質監測於 108 年 1 月 8 日~1 月 15 日進行 24 小時連續監測，監測地點為遊客中心旁、布新國小及好美國小等 3 處，監測項目包含二氧化硫 ( $\text{SO}_2$ )、一氧化氮 ( $\text{NO}$ )、二氧化氮 ( $\text{NO}_2$ )、氮氧化物 ( $\text{NO}_x$ )、一氧化碳 ( $\text{CO}$ )、總懸浮微粒 ( $\text{TSP}$ )、懸浮微粒 ( $\text{PM}_{10}$ )、細懸浮微粒 ( $\text{PM}_{2.5}$ ) 及氣象 (風速、風向、溫度及濕度) 等，監測位置如圖 1，監測結果詳表 1 及圖 2~9。本季好美國小測站及布新國小測站之  $\text{PM}_{2.5}$  未符合空氣品質標準，主要受到整體大氣環境不佳所致，非本工程所影響。

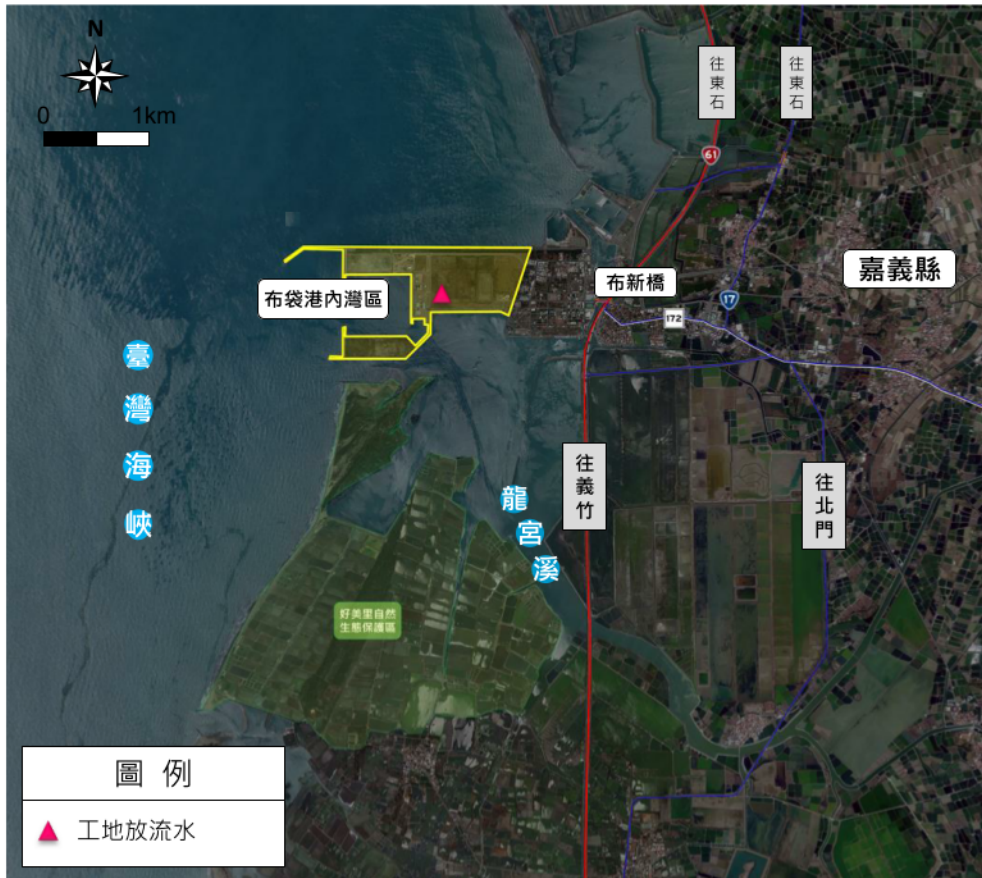
圖 19 工區放流水監測地點圖

本計畫工區放流水監測頻率為每月 1 次，檢測項目包含 pH 值、生化需氧量、化學需氧量、懸浮固體及總油脂等，監測位置如圖 19，監測結果詳表 5。本季各測項均符合營建工地放流水標準。

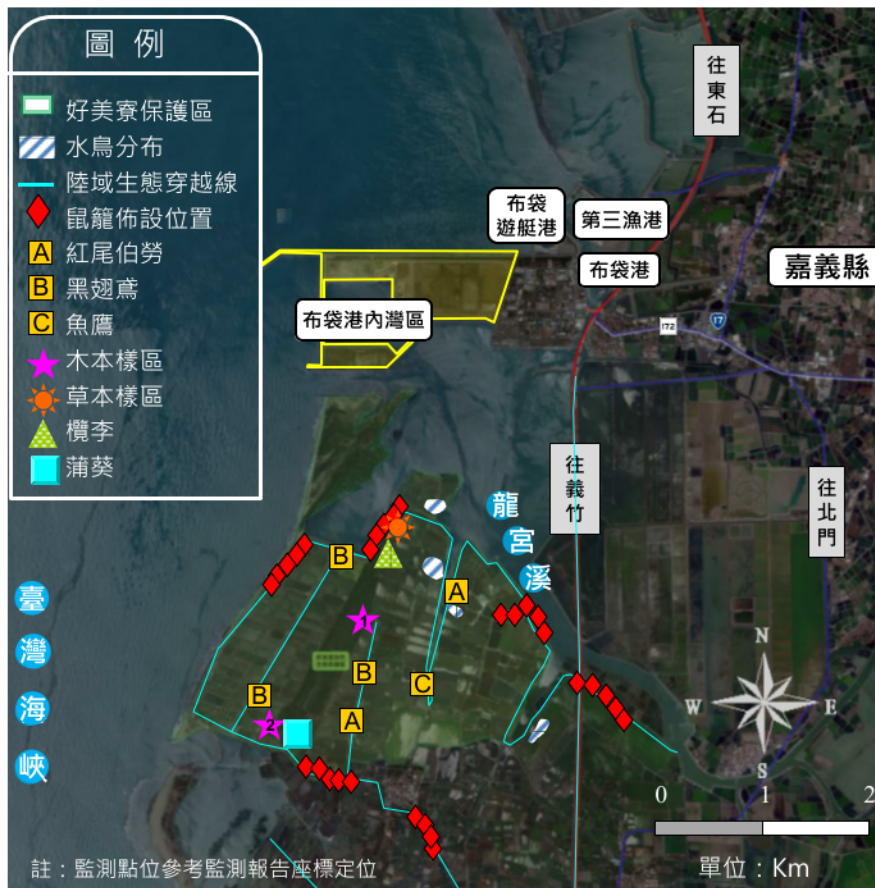
圖 31 陸域樣點、保育類動物、水鳥及稀有植物發現圖

- 1.哺乳類：發現 3 科 5 種 20 隻次，未發現特有種及保育類。
- 2.鳥類：發現 26 科 55 種 3,215 隻次，其中有 4 種特有亞種鳥類（大卷尾、樹鵲、白頭翁及褐頭鷓鴣），2 種二級保育類（魚鷹及黑翅鳶），1 種三級保育類（紅尾伯勞）。
- 3.兩棲類：發現 2 科 2 種 4 隻次，未有特有種及保育類。
- 4.爬蟲類：發現 2 科 3 種 20 隻次，未有特有種及保育類。
- 5.蝴蝶類：發現 4 科 5 亞科 12 種 33 隻次，均為普遍常見物種，未發現任何特有種及保育類物種。
- 6.陸域植物：發現 72 科 207 屬 243 種，型態上以草本植物為主，屬性上以原生物種為主。

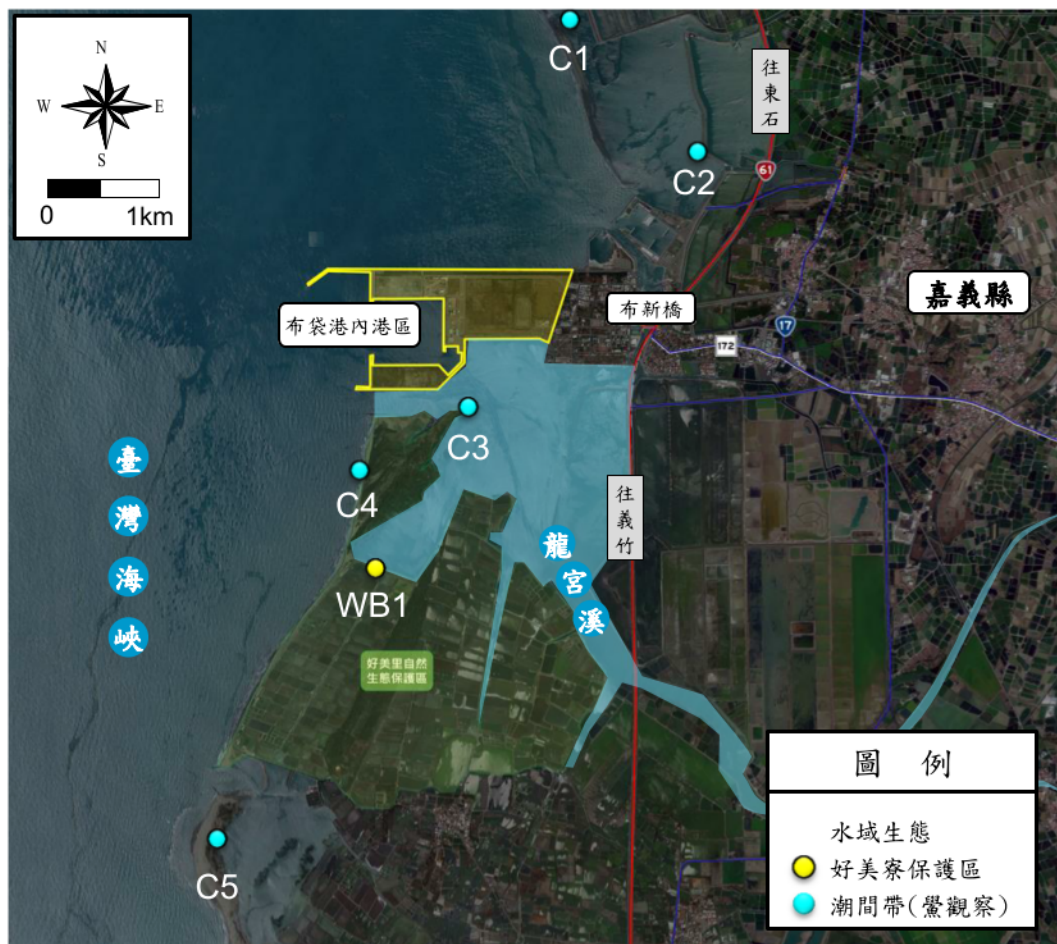
圖 32 水域生態調查位置圖

本季水域生態之調查工作於 108 年 2 月 18 日~2 月 19 日進行，該處魚塭星羅棋布，測站地點為養殖業者用以引水至魚塭之渠道，並設有水門控制水體的交換，水門另一側則為龍宮溪河口濕地。水域生態調查項目包含魚類、底棲生物、水生昆蟲、動物性浮游生物、植物性浮游生物、附著性藻類及蟹觀察。採樣地點位於好美寮保護區 (WB1)，蟹則於潮間帶進行觀察，調查位置如圖 32，調查結果說明如下。

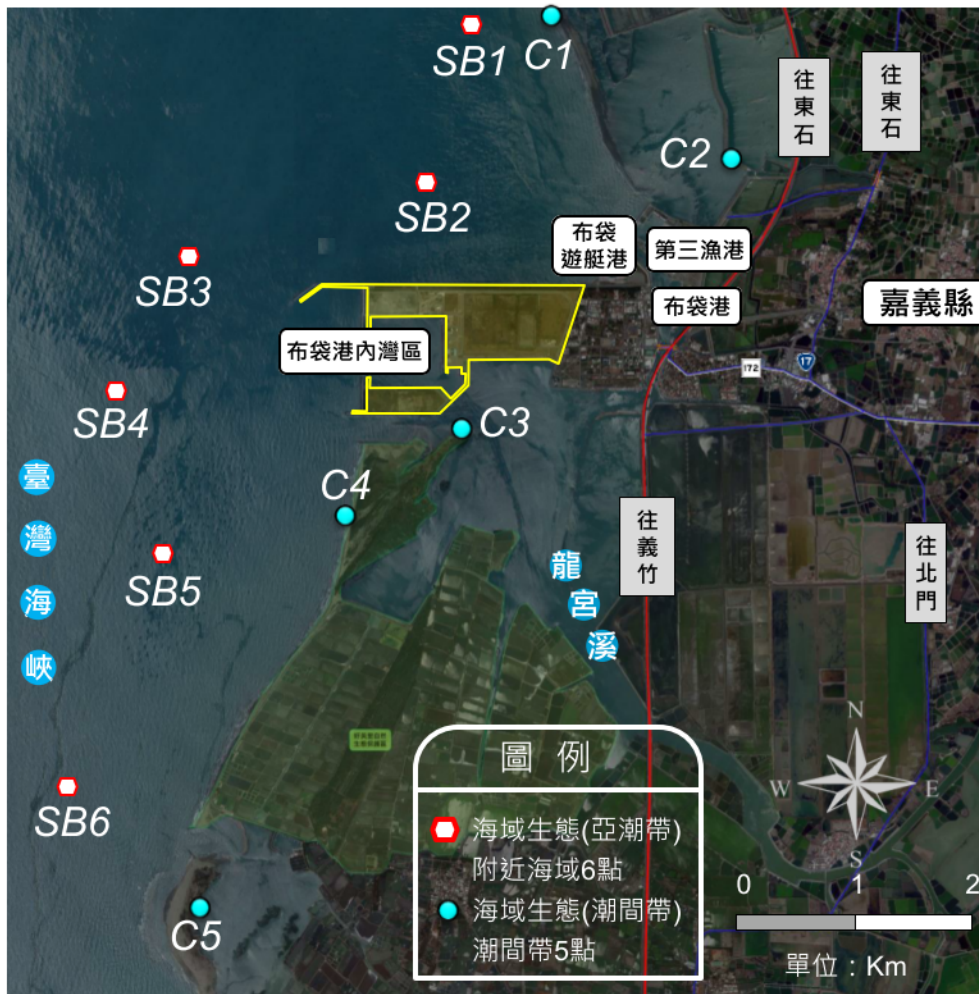
圖 33 海域生態調查位置圖

本季於 111 年 2 月 18 日~2 月 19 日進行海域生態及潮間帶生態調查，海域生態調查項目包含浮游動植物、魚類、底棲生物及臺灣白海豚觀察等，調查位置如圖 33，調查結果說明如下。
