## 一、空氣品質

本季空氣品質監測於於 106 年 8 月 15~18 日進行 24 小時連續監測，監測地點為遊客中心旁、布新國小及好美國小等 3 處，監測項目包含二氧化硫 ( $\text{SO}_2$ )、一氧化氮 ( $\text{NO}$ )、二氧化氮 ( $\text{NO}_2$ )、氮氧化物 ( $\text{NO}_x$ )、一氧化碳 ( $\text{CO}$ )、總懸浮微粒 ( $\text{TSP}$ )、懸浮微粒 ( $\text{PM}_{10}$ ) 及氣象 (風速、風向、溫度及濕度) 等，監測位置如圖 1，監測結果詳表 1 及圖 2~8。

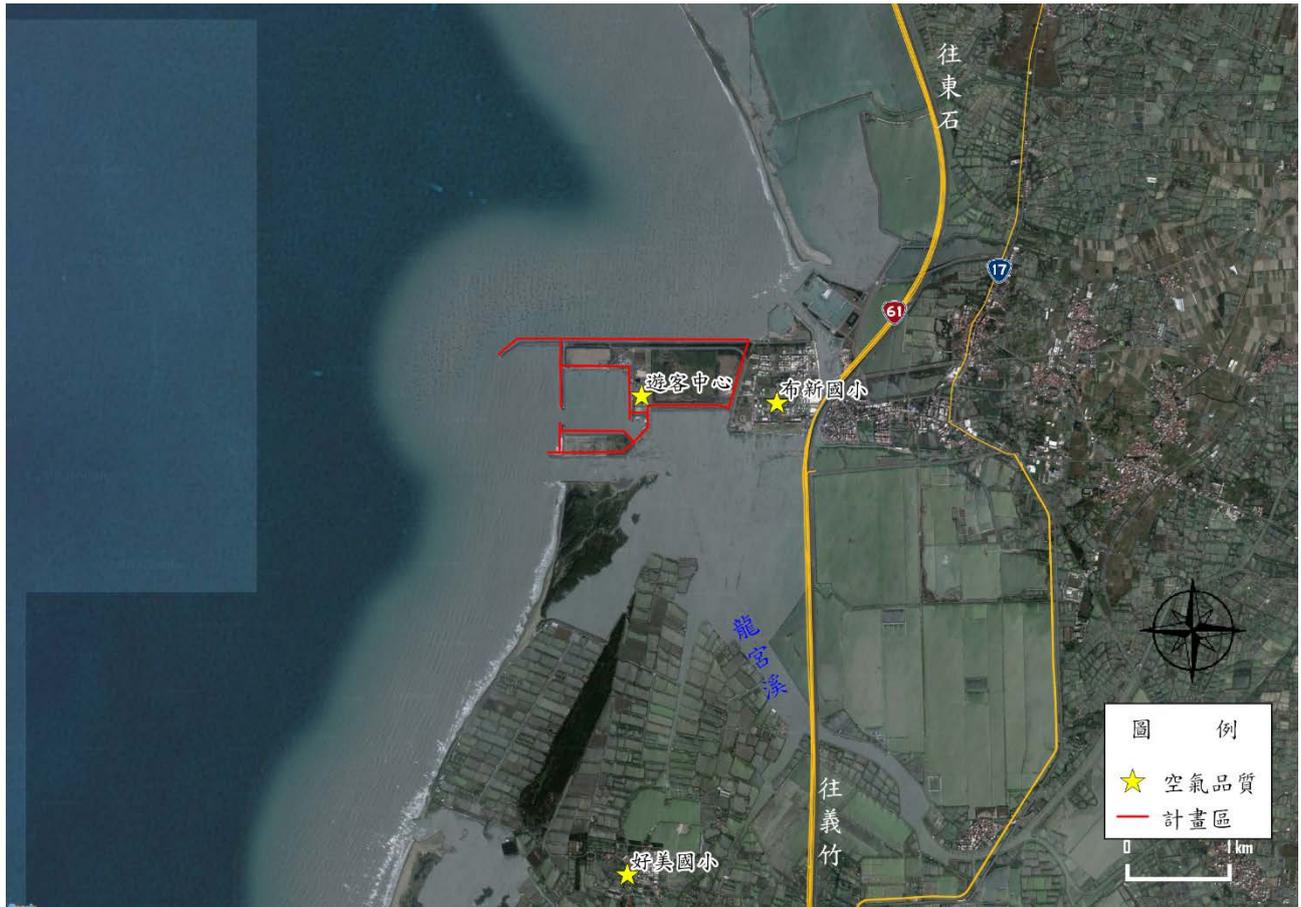
圖 1 本計畫空氣品質監測地點圖

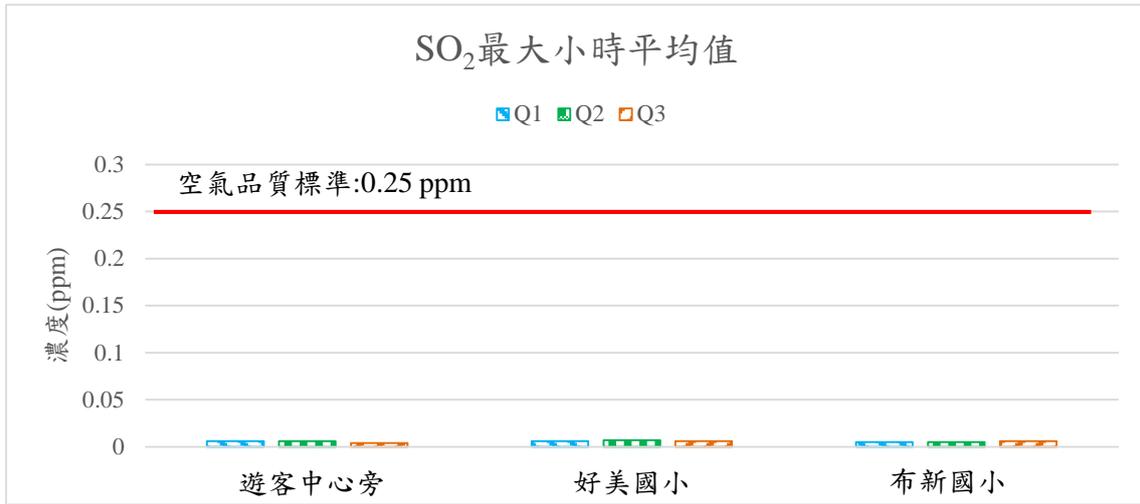
圖 2 各測站二氧化硫 (SO<sub>2</sub>) 最大小時平均值監測結果

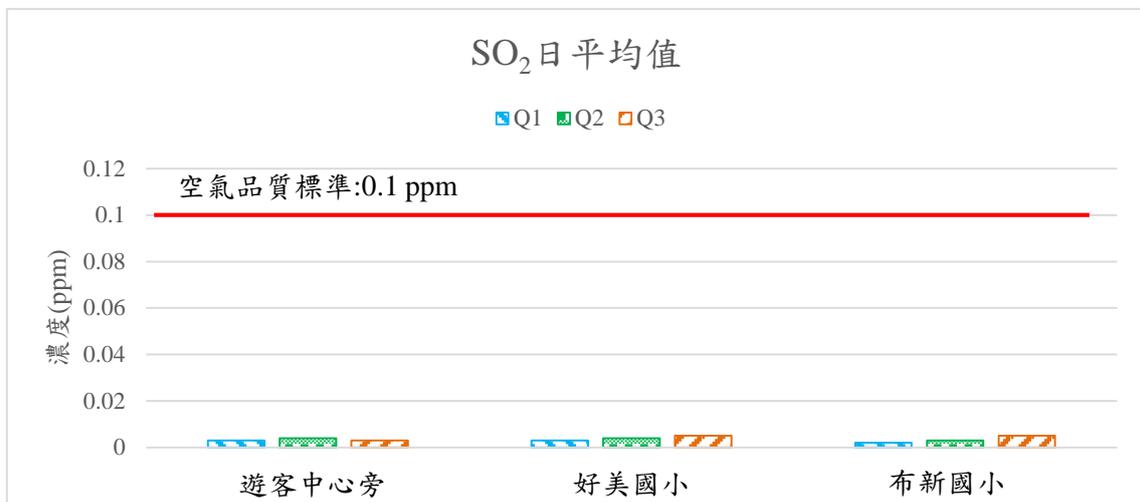
圖 3 各測站二氧化硫 (SO<sub>2</sub>) 日平均值監測結果

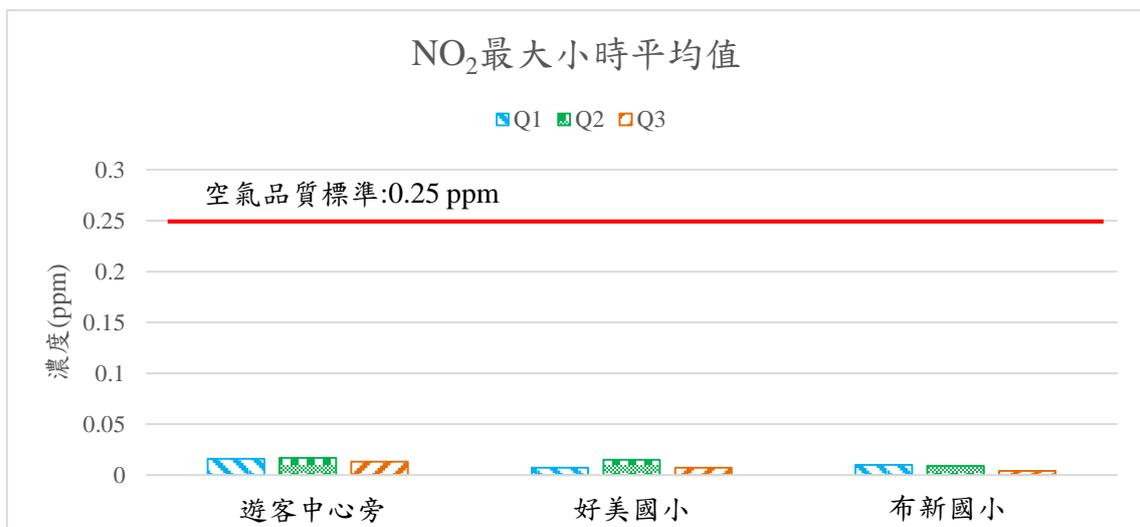
圖 4 各測站二氧化氮 (NO<sub>2</sub>) 最大小時平均值監測結果

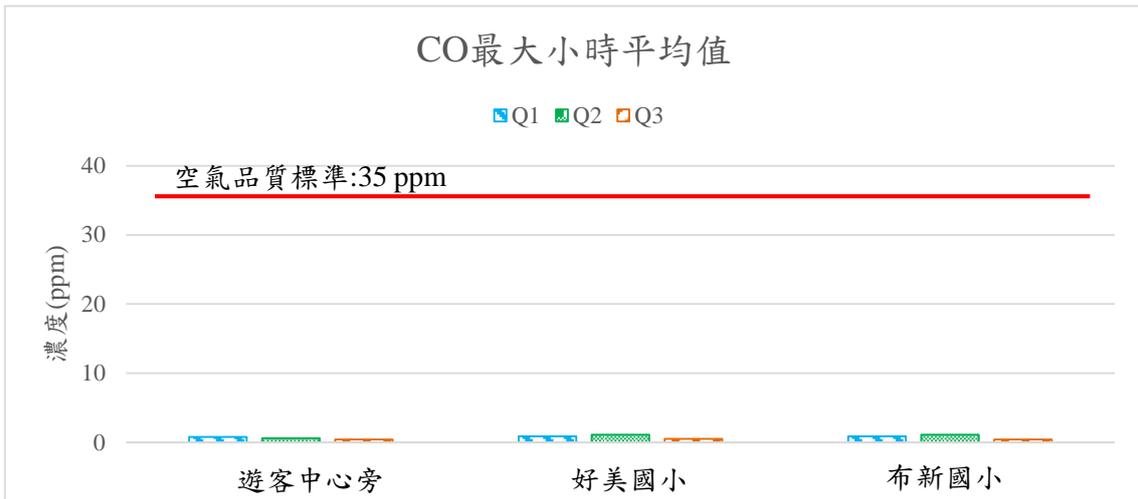
圖 5 各測站一氧化碳 (CO) 最大小時平均值監測結果

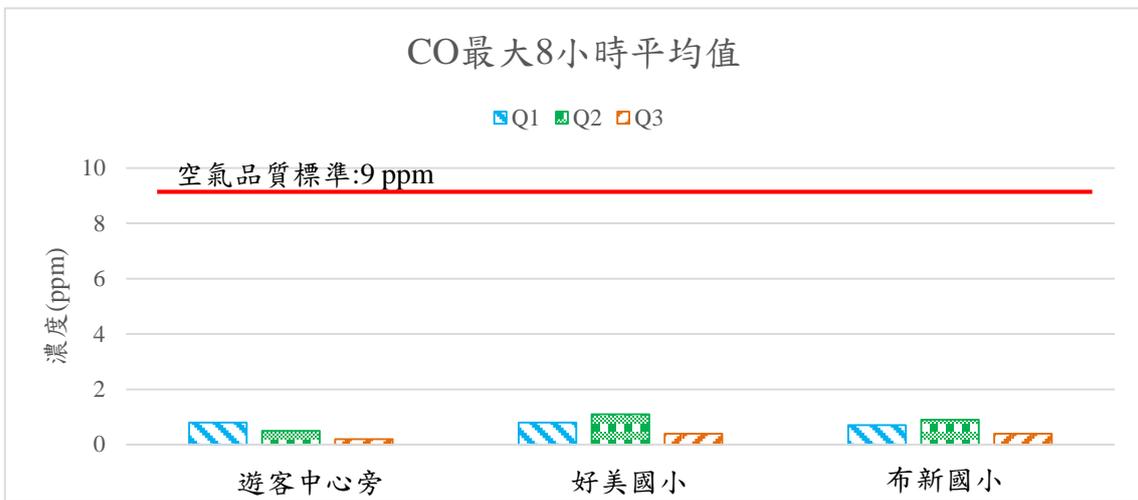
圖 6 各測站一氧化碳 (CO) 最大 8 小時平均值監測結果

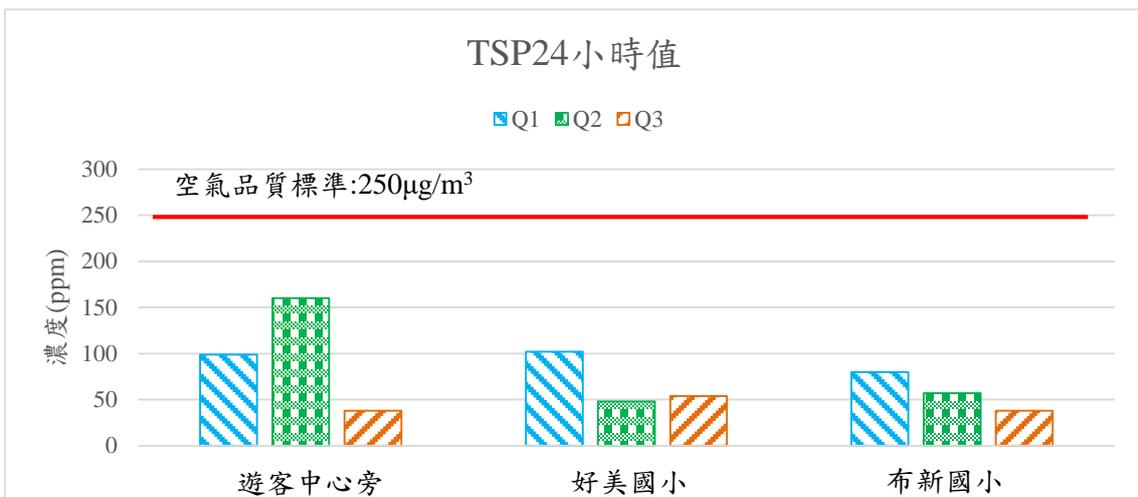
圖 7 各測站總懸浮微粒 (TSP) 24 小時值監測結果

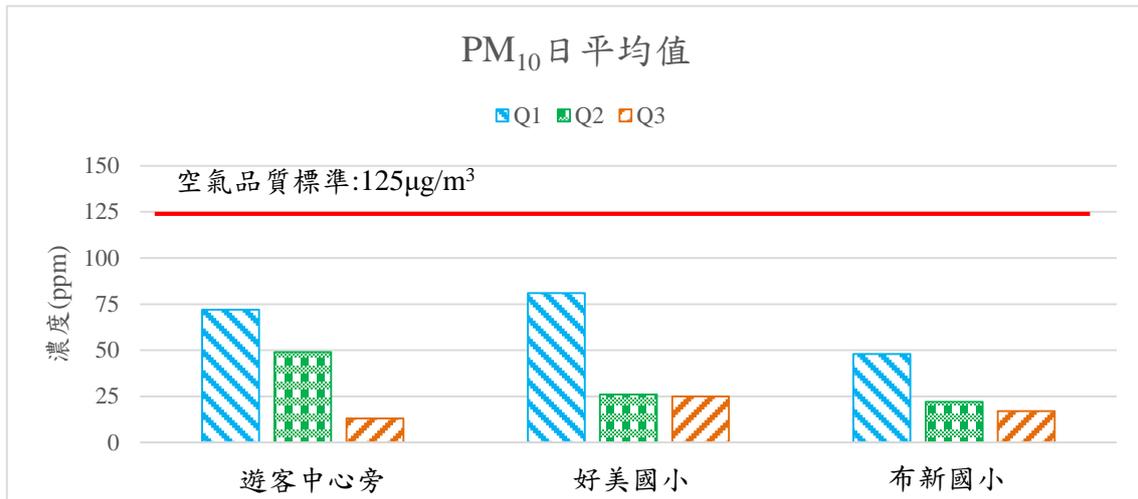
圖 8 各測站懸浮微粒 (PM<sub>10</sub>) 日平均值監測結果

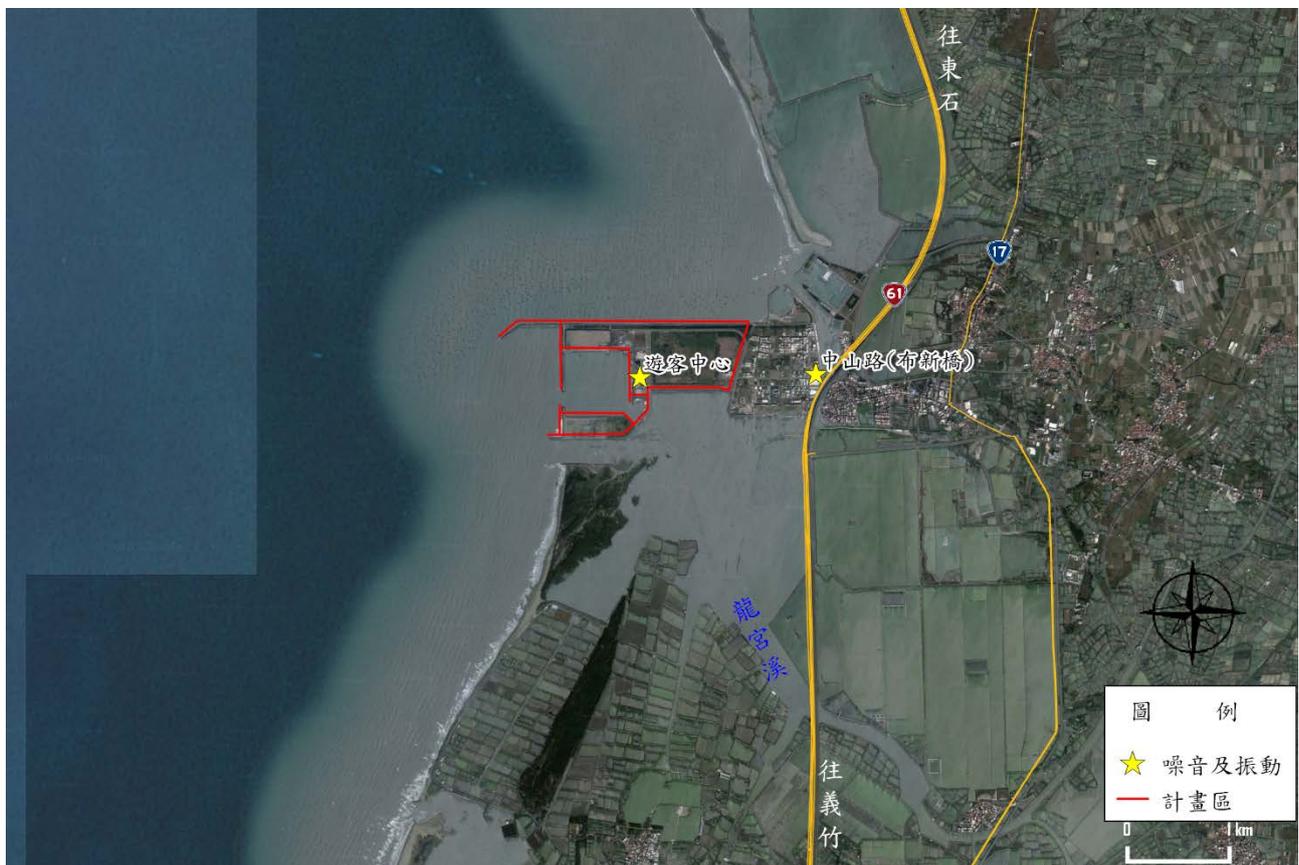
圖 9 本計畫噪音振動監測地點圖

本季噪音監測工作於 106 年 7 月 24~25 日進行 24 小時連續監測，監測地點為遊客中心旁 (計畫區) 及中山路 (布新橋)，監測項目包括噪音  $L_{eq}$  (均能音量)、 $L_{max}$  (最大音量)、 $L_{日}$  (日間均能音量)、 $L_{晚}$  (晚間均能音量)、 $L_{夜}$  (夜間均能音量)，監測位置如圖 9，監測結果詳表 2 及圖 10~14。

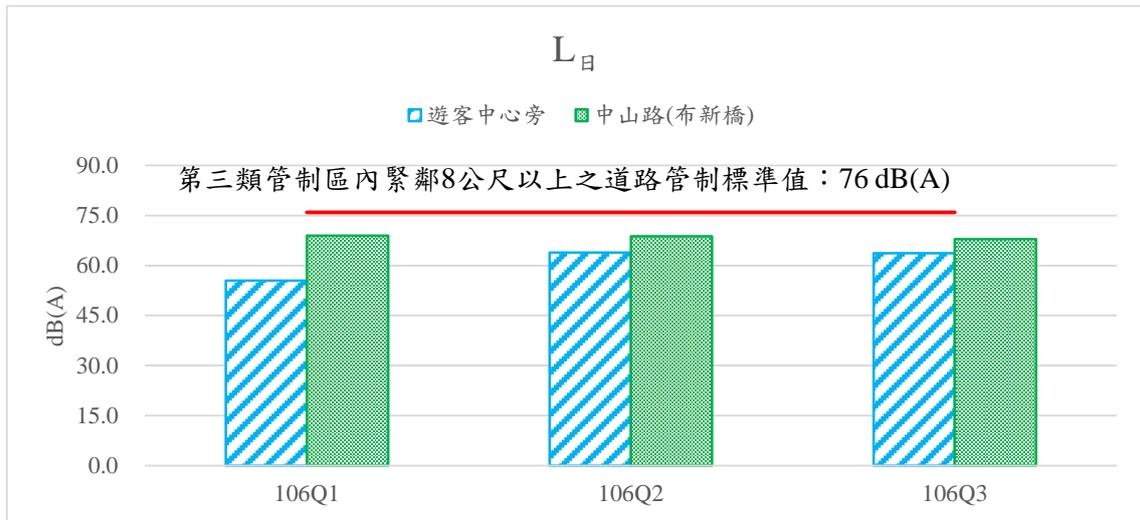
圖 10 各測站 L<sub>日</sub> 監測結果

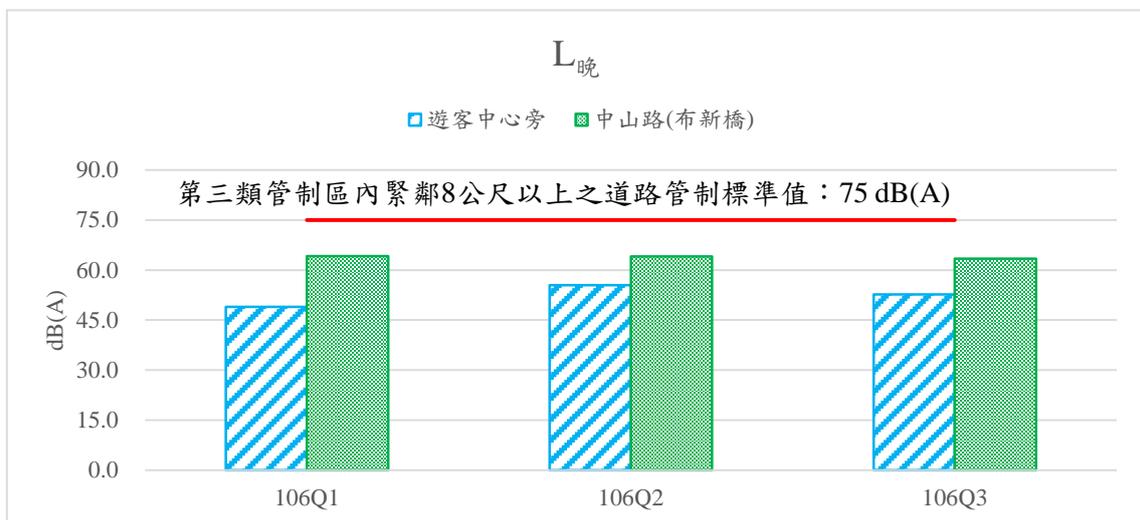
圖 11 各測站 L<sub>晚</sub> 監測結果

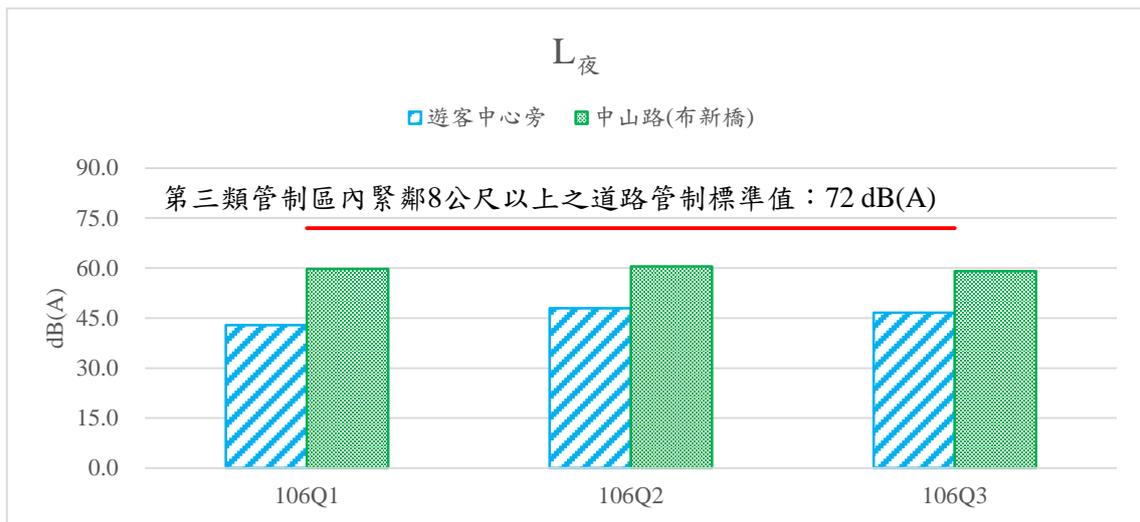
圖 12 各測站 L<sub>夜</sub> 監測結果

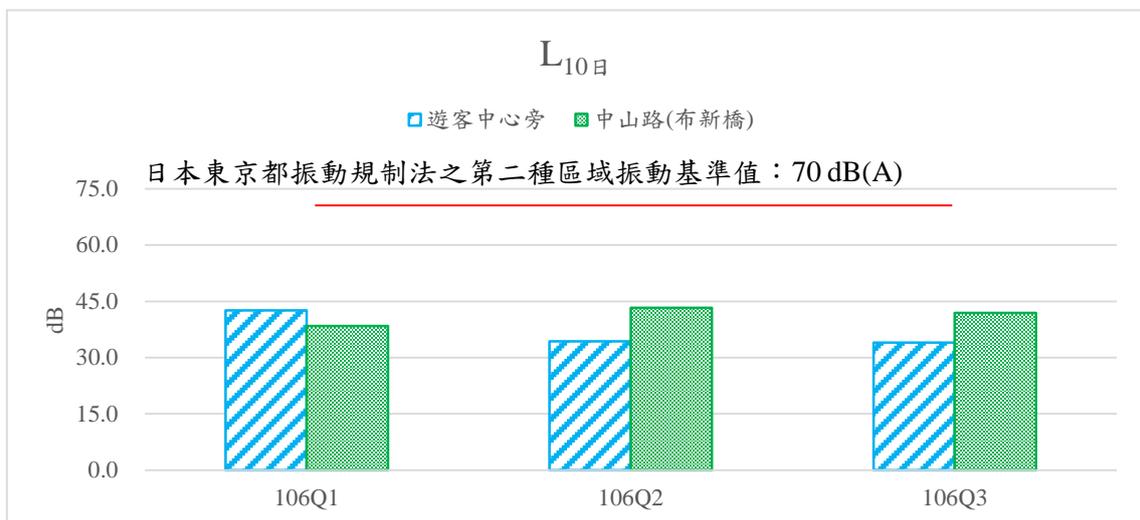
圖 13 各測站 L<sub>v10日</sub> 振動監測結果

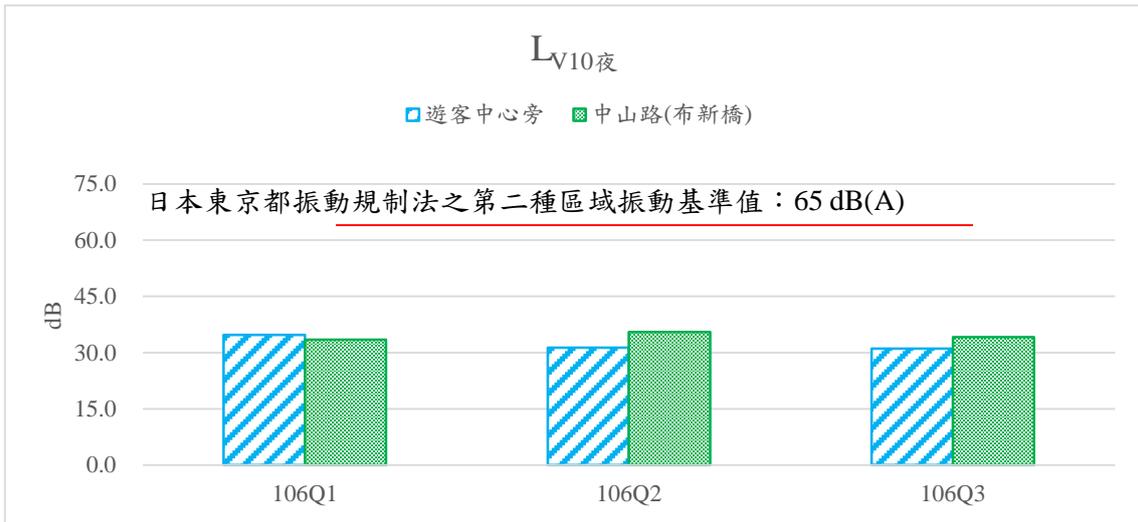
圖 14 各測站  $L_{v10夜}$  振動監測結果

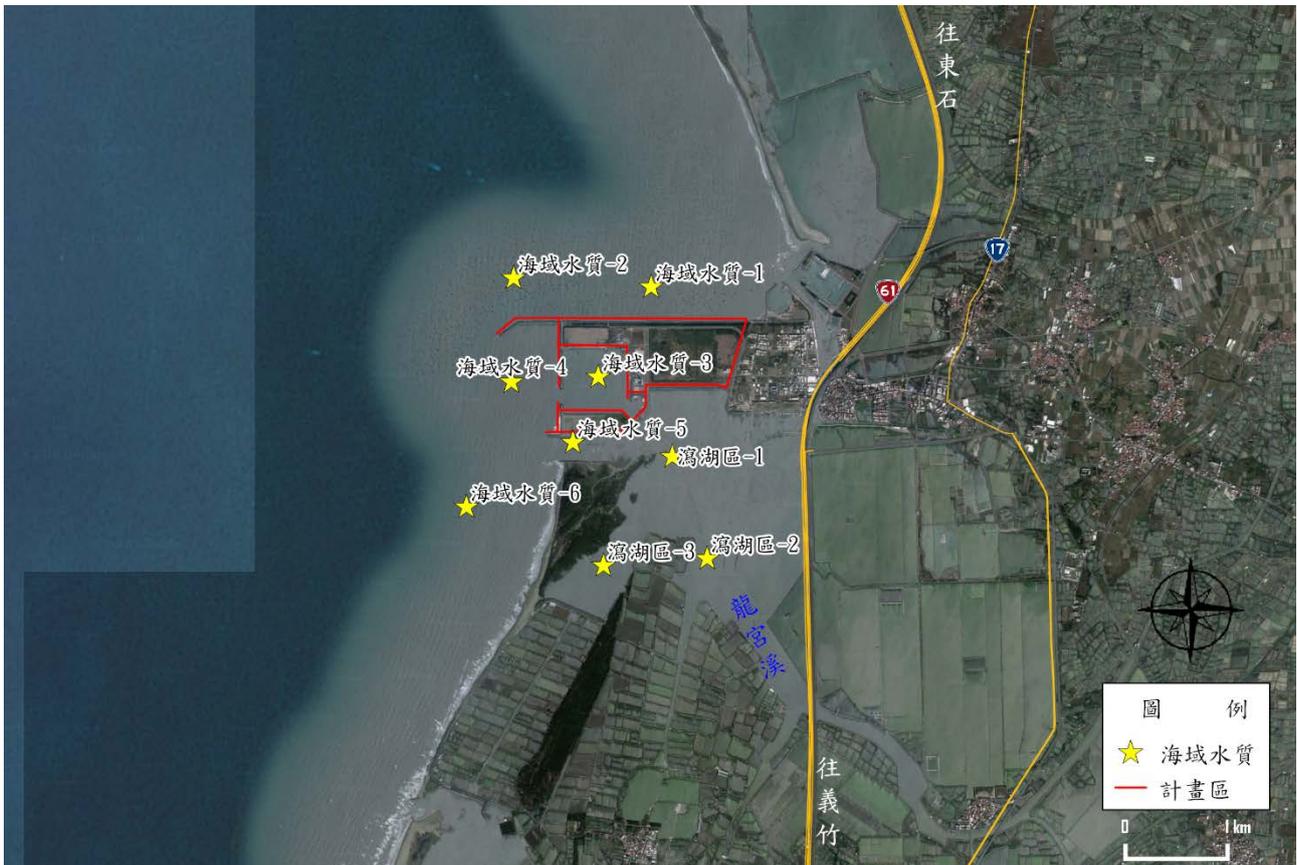
圖 15 本計畫海域水質監測地點圖

本計畫海域水質監測於 106 年 7 月 20 日進行，調查地點分別位於計畫區附近海域 6 點及龍宮溪口瀉湖區 3 點，調查項目包含 BOD<sub>5</sub>、濁度、SS、油脂、總磷、總氮、氨氮、DO、pH、水溫、鹽度及營養鹽，監測位置如圖 15，監測結果詳表 3 及圖 16~18。

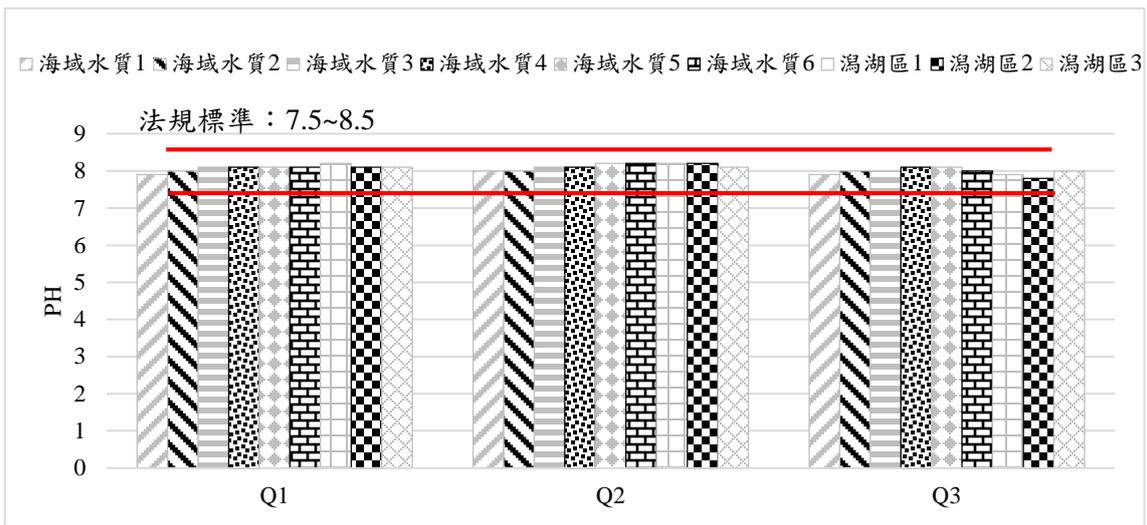
圖 16 海域水質 pH 監測結果

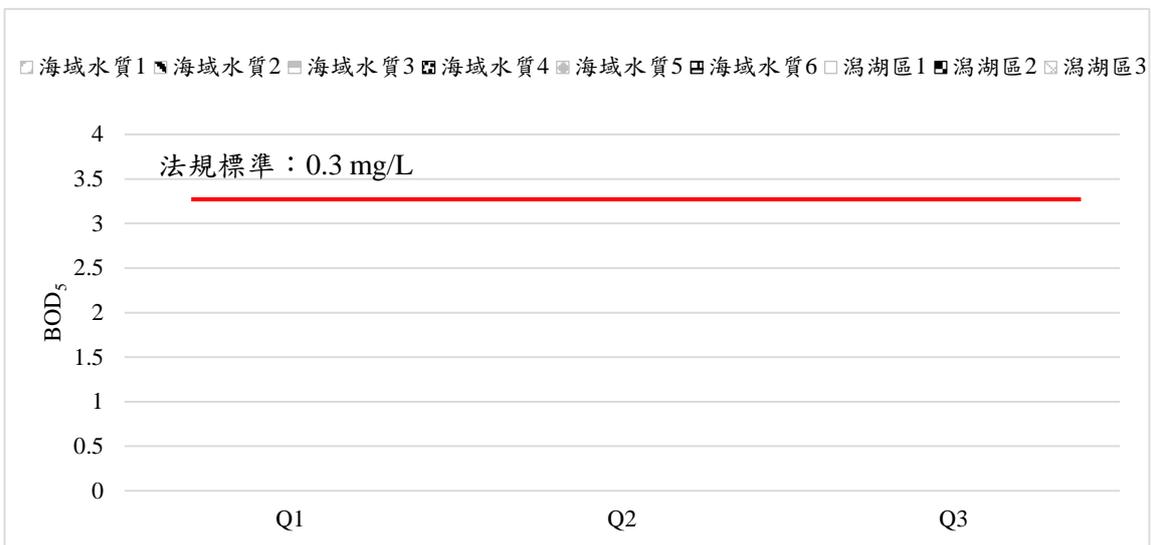
圖 17 海域水質生化需氧量監測結果

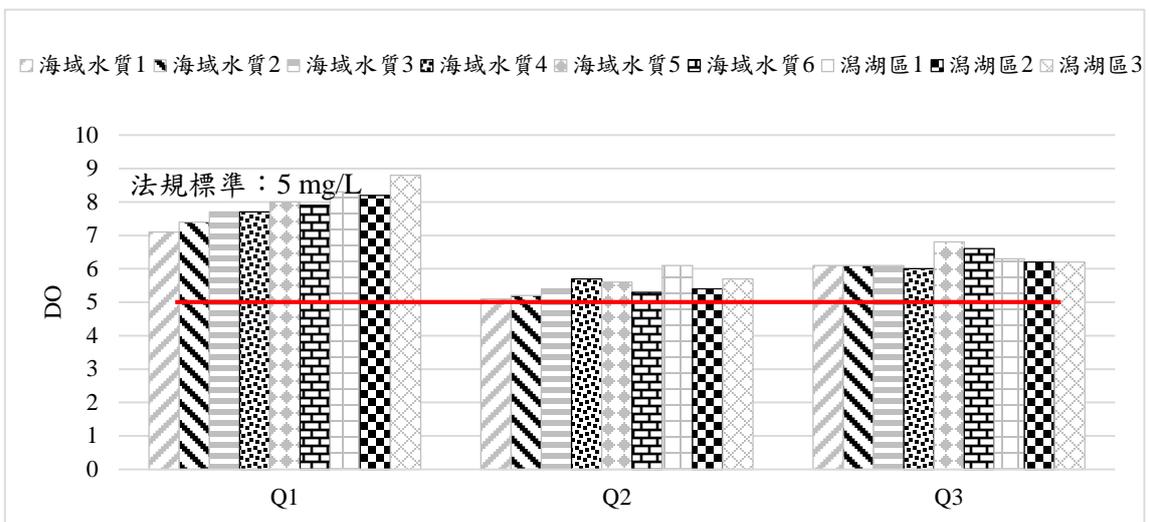
圖 18 海域水質溶氧監測結果
