一、空氣品質

本季空氣品質監測於 108 年 7 月 9 日~7 月 13 日進行 24 小時連續監測，監測地點為遊客中心旁、布新國小及好美國小等 3 處，監測項目包含二氧化硫 (SO₂)、一氧化氮 (NO)、二氧化氮 (NO₂)、氮氧化物 (NO_x)、一氧化碳 (CO)、總懸浮微粒 (TSP)、懸浮微粒 (PM₁₀)、懸浮微粒 (PM_{2.5}) 及氣象 (風速、風向、溫度及濕度) 等，監測位置如圖 1，監測結果詳表 1 及圖 2~9。本季各測項均符合空氣品質標準。

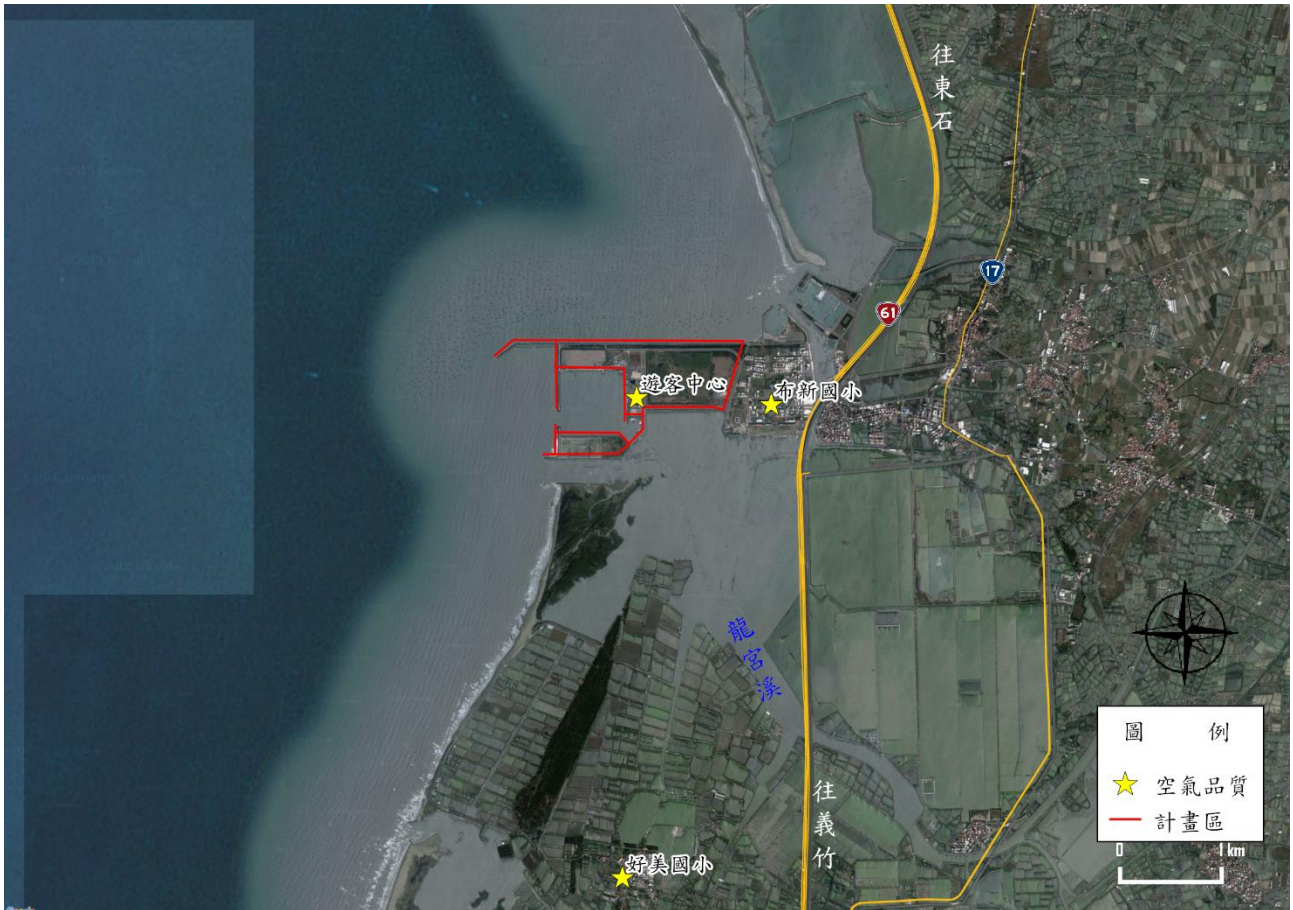
圖 1 本計畫空氣品質監測地點圖

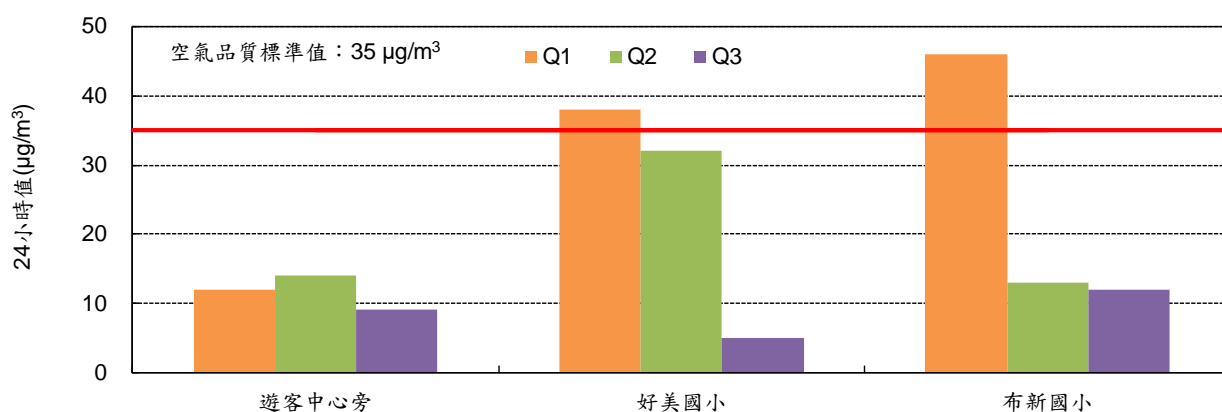
圖 9 各測站細懸浮微粒 (PM_{2.5}) 24 小時值監測結果

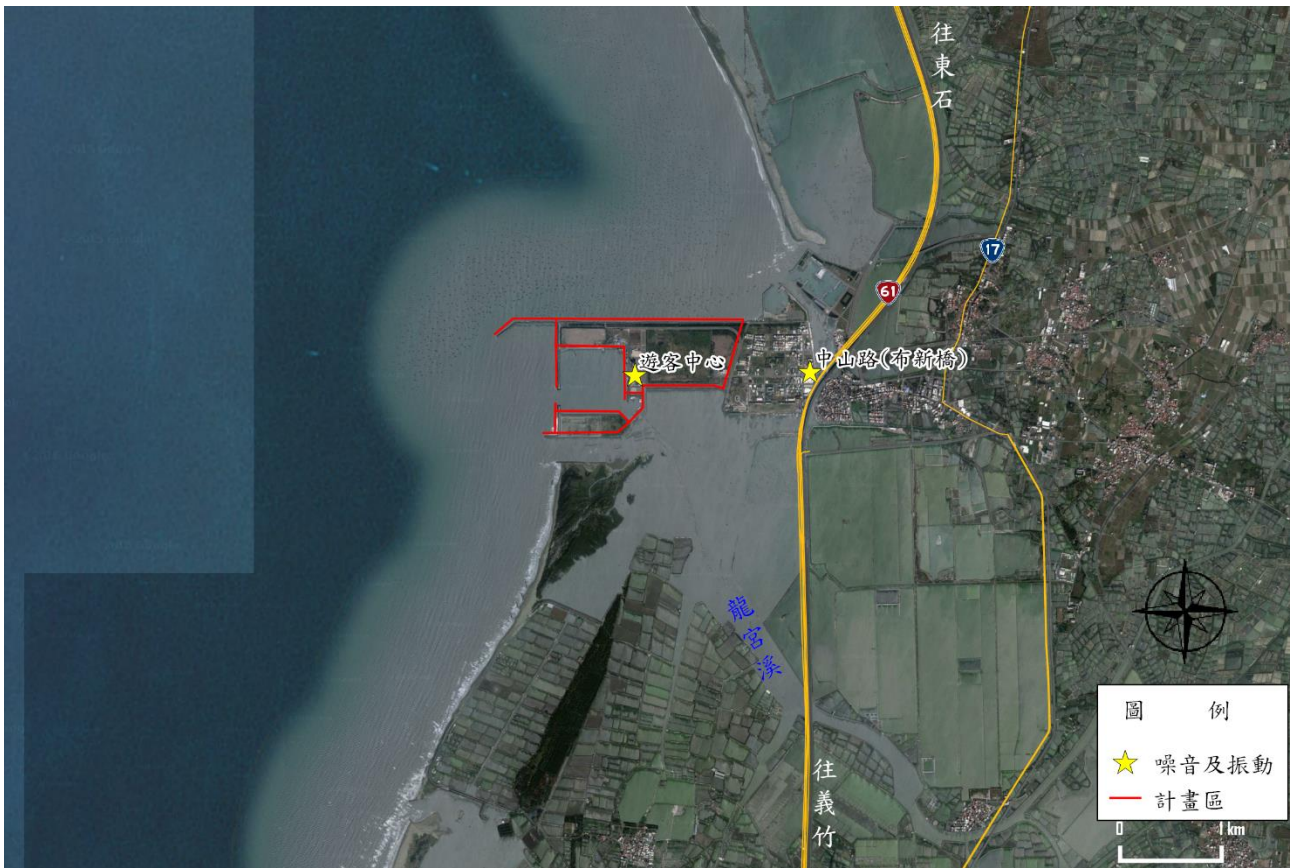
圖 10 本計畫噪音振動監測地點圖

本季噪音監測工作於 108 年 7 月 5 日~7 月 6 日進行 24 小時連續監測，監測地點為遊客中心旁（計畫區）及中山路（布新橋），監測項目包括噪音 L_{eq} （均能音量）、 L_{max} （最大音量）、 $L_{日}$ （日間均能音量）、 $L_{晚}$ （晚間均能音量）、 $L_{夜}$ （夜間均能音量），監測位置如圖 10，監測結果詳表 2 及圖 11~13。振動監測工作分別於遊客中心旁（計畫區）及中山路（布新橋）兩處進行，監測項目包括振動 L_{veq} （振動分布值）、 $L_{v10日}$ （日間振動值）、 $L_{v10夜}$ （夜間振動值）、 L_{vmax} （最大振動值），監測結果詳表 3 及圖 14~15。

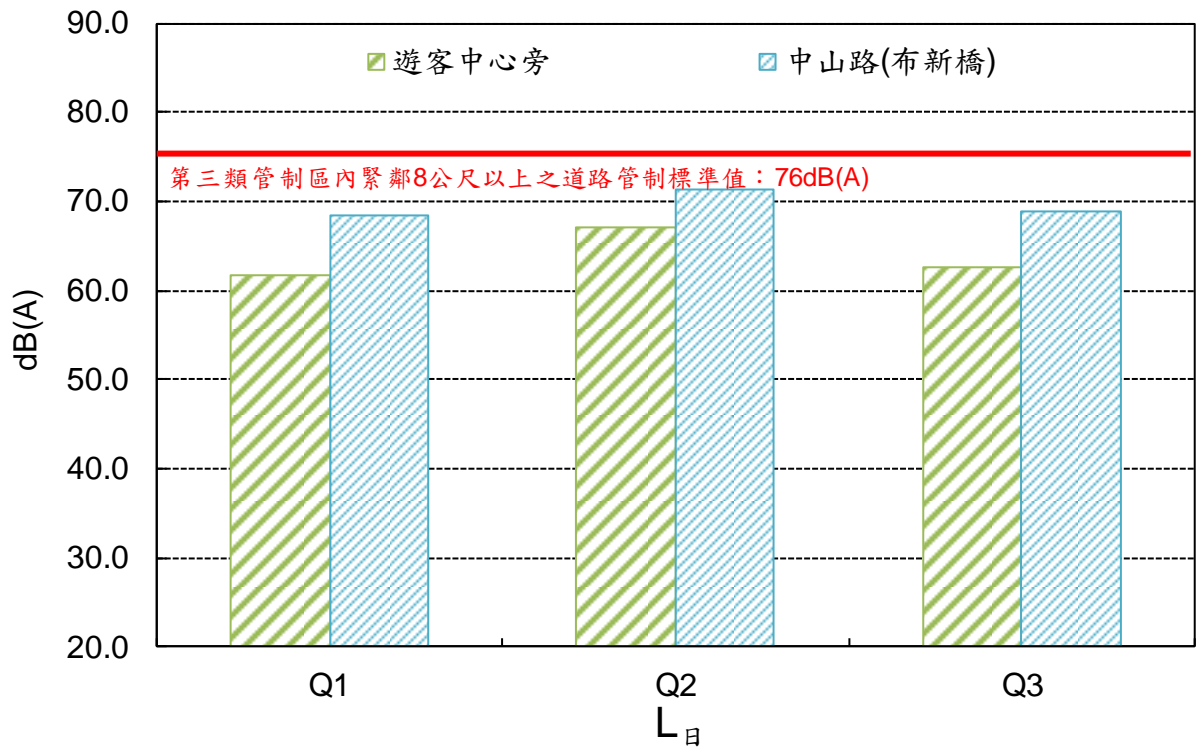
圖 11 各測站 L_日 監測結果

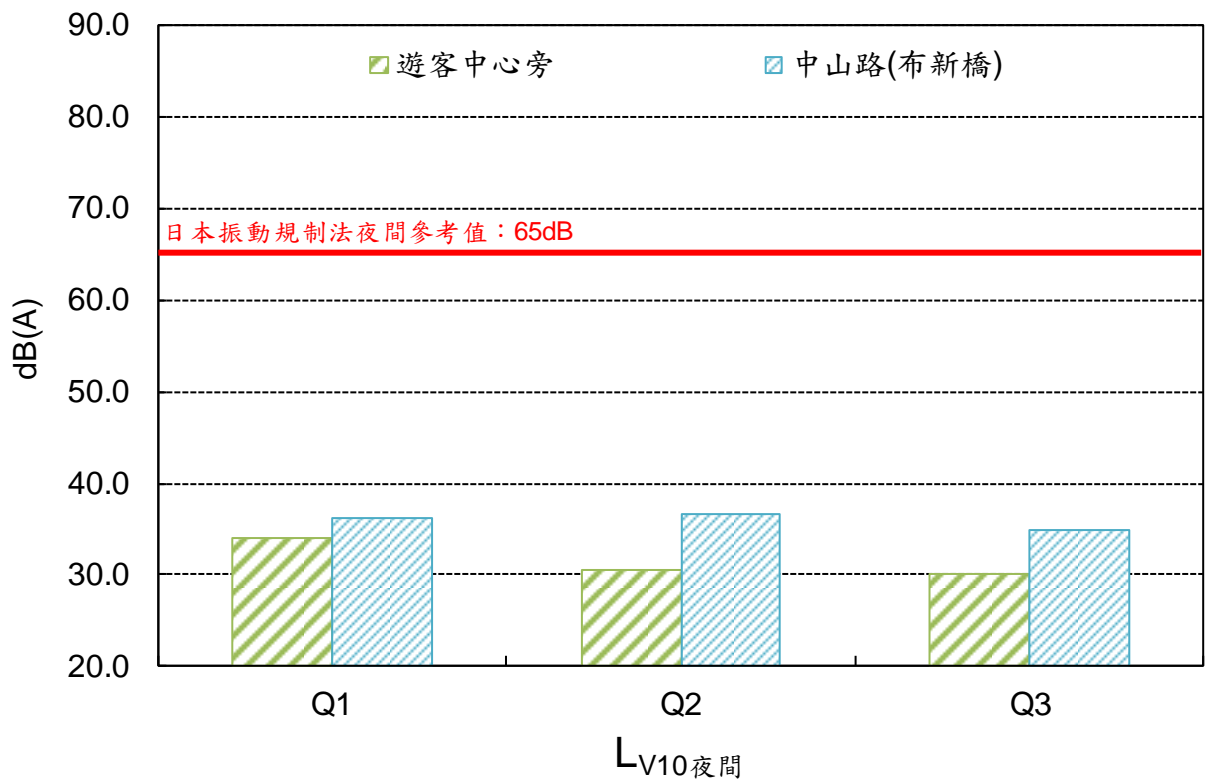
圖 15 各測站 L_{V10} 夜間振動監測結果

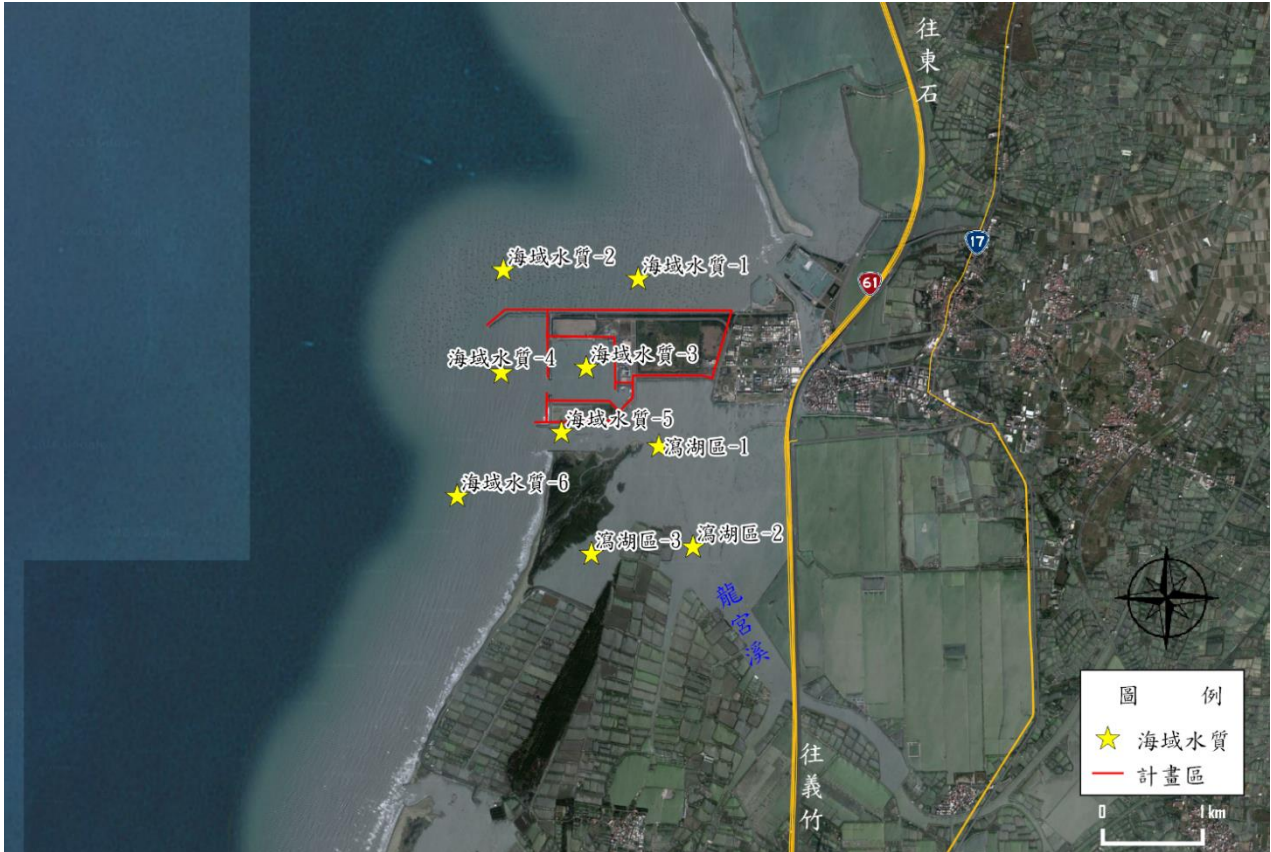
圖 16 本計畫海域水質監測地點圖

本計畫海域水質監測於 108 年 8 月 14 日進行，調查地點分別位於計畫區附近海域 6 點及龍宮溪口瀉湖區 3 點，調查項目包含 BOD₅、濁度、SS、油脂、總磷、總氮、氨氮、DO、pH、水溫、鹽度及營養鹽，監測位置如圖 16，監測結果詳表 4 及圖 17~19。

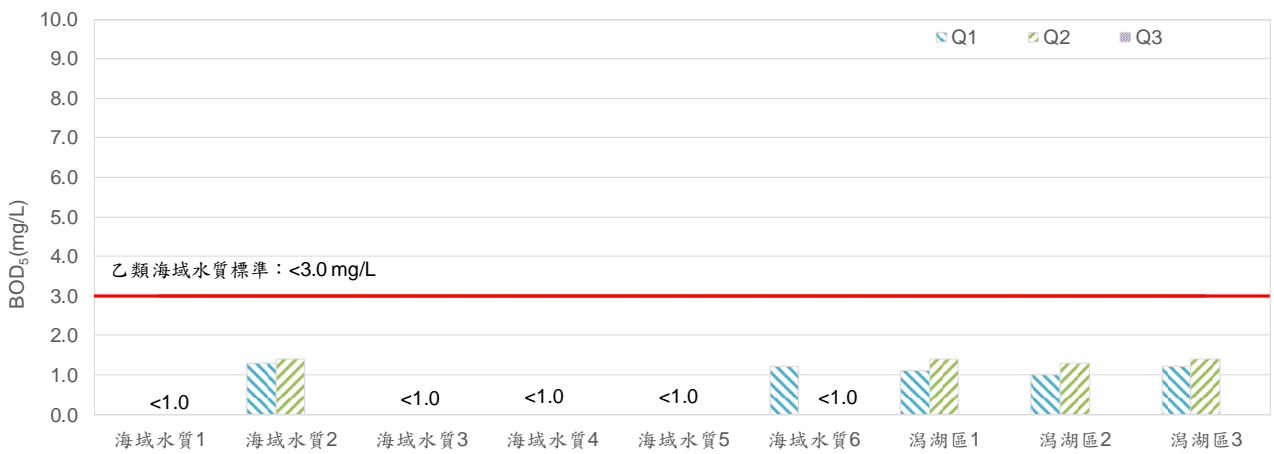
圖 18 海域水質生化需氧量監測結果
