一、空氣品質

本季空氣品質監測於 107 年 8 月 9 日~8 月 12 日進行 24 小時連續監測，監測地點為遊客中心旁、布新國小及好美國小等 3 處，監測項目包含二氧化硫 (SO₂)、一氧化氮 (NO)、二氧化氮 (NO₂)、氮氧化物 (NO_x)、一氧化碳 (CO)、總懸浮微粒 (TSP)、懸浮微粒 (PM₁₀) 及氣象 (風速、風向、溫度及濕度) 等，監測位置如圖 1，監測結果詳表 1 及圖 2~8。

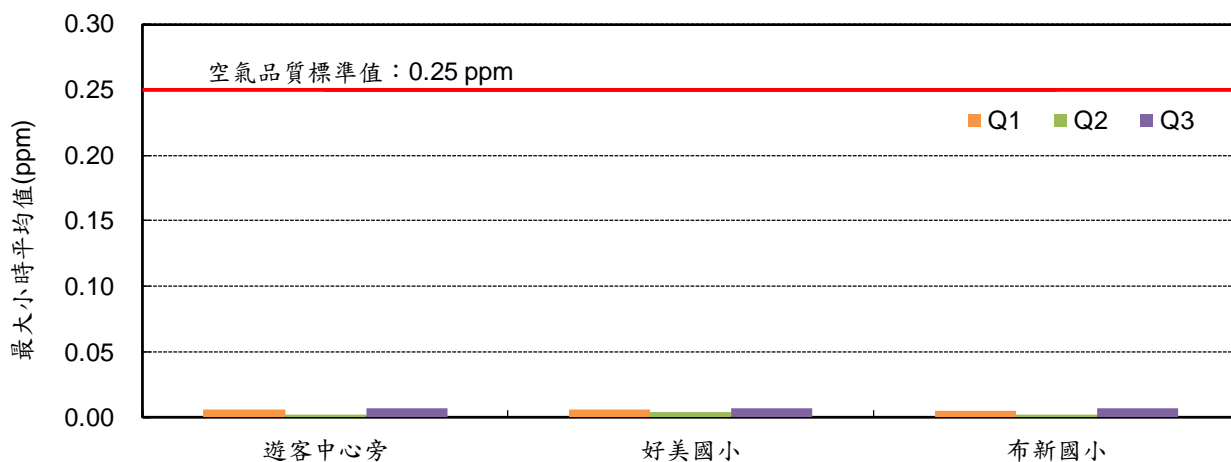
圖 2 各測站二氧化硫 (SO₂) 最大小時平均值監測結果

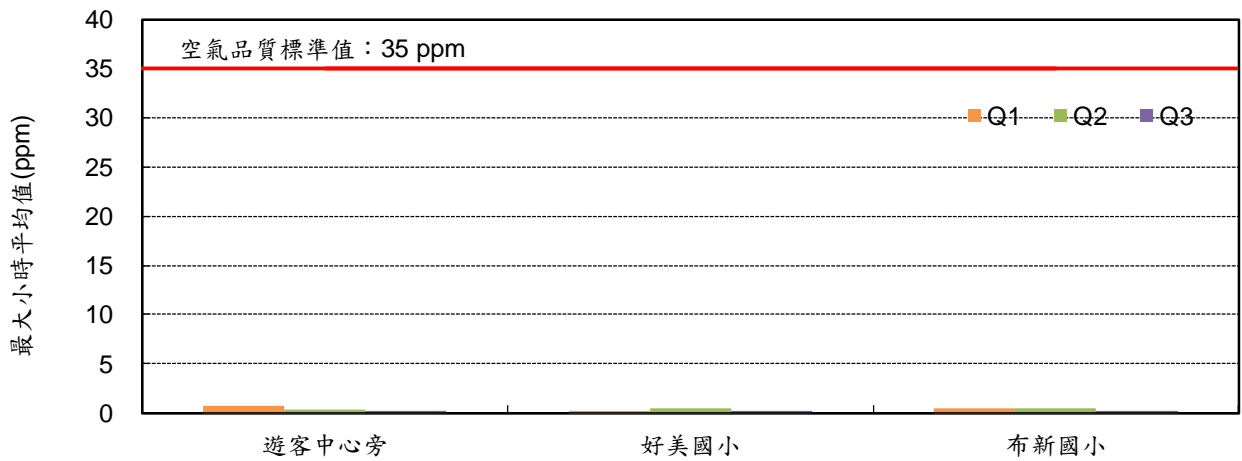
圖 5 各測站一氧化碳 (CO) 最大小時平均值監測結果

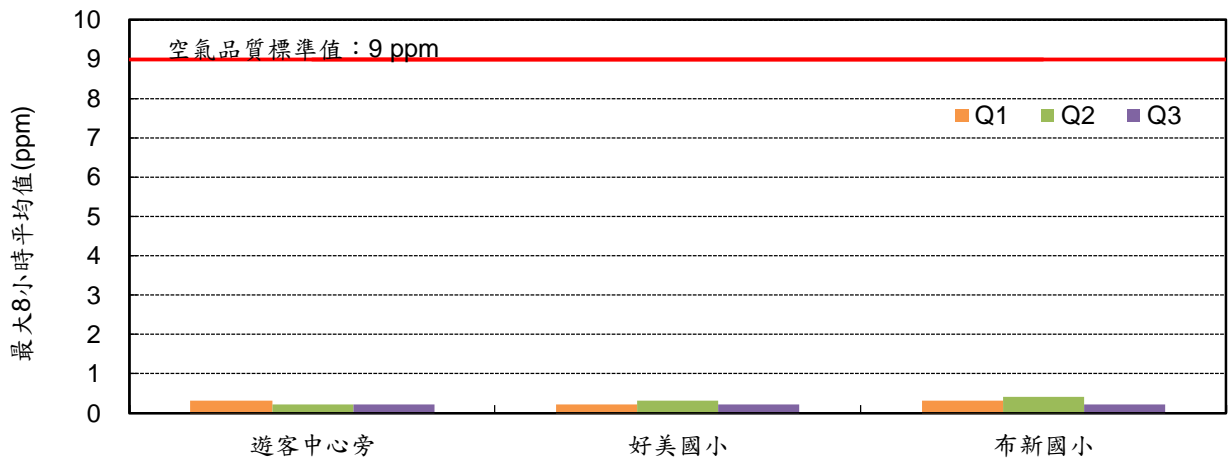
圖 6 各測站一氧化碳 (CO) 最大 8 小時平均值監測結果

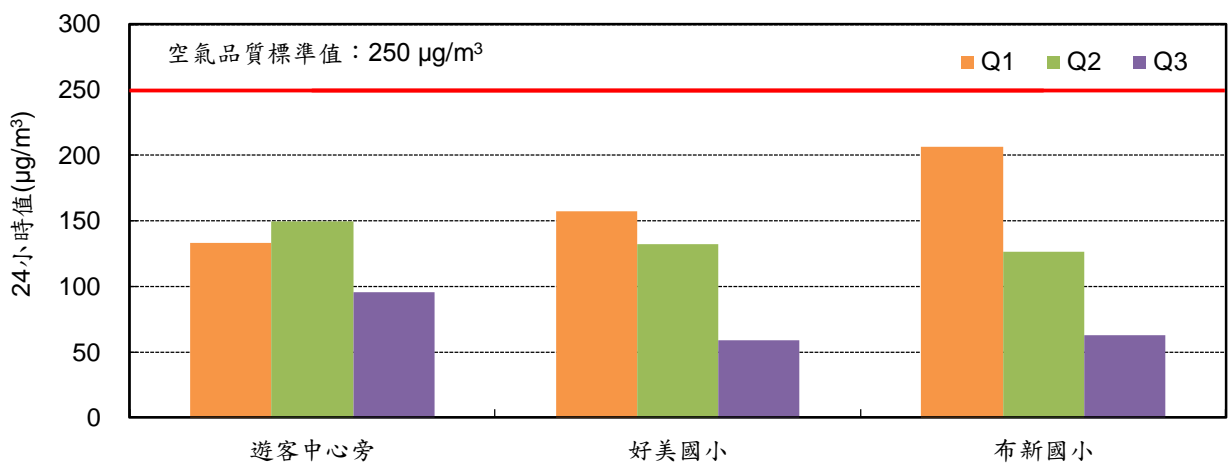
圖 7 各測站總懸浮微粒 (TSP) 24 小時值監測結果

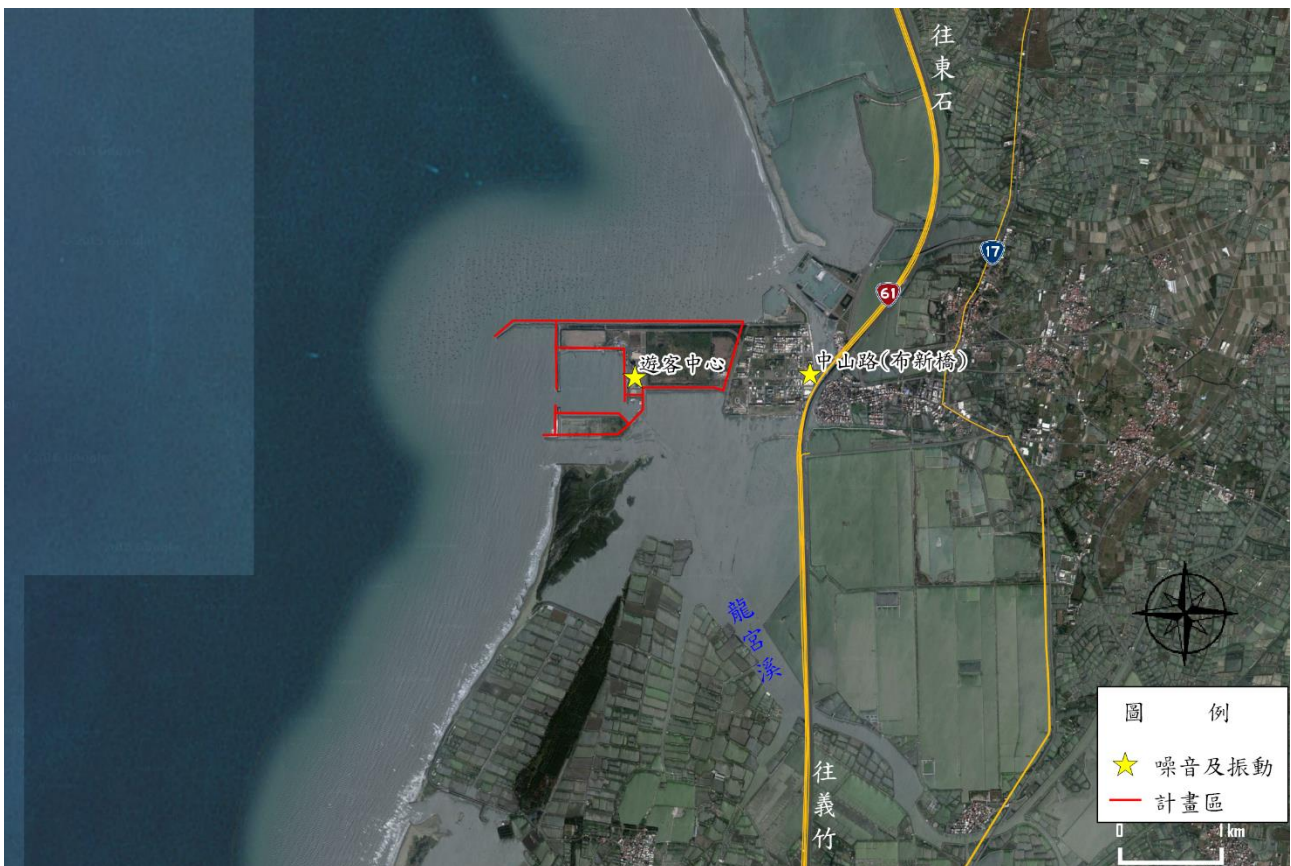
圖 9 本計畫噪音振動監測地點圖

本季噪音監測工作於 107 年 8 月 9 日~8 月 10 日進行 24 小時連續監測，監測地點為遊客中心旁 (計畫區) 及中山路 (布新橋)，監測項目包括噪音 Leq (均能音量)、L_{max} (最大音量)、L_日 (日間均能音量)、L_晚 (晚間均能音量)、L_夜 (夜間均能音量)，監測位置如圖 9，監測結果詳表 2 及圖 10~14。

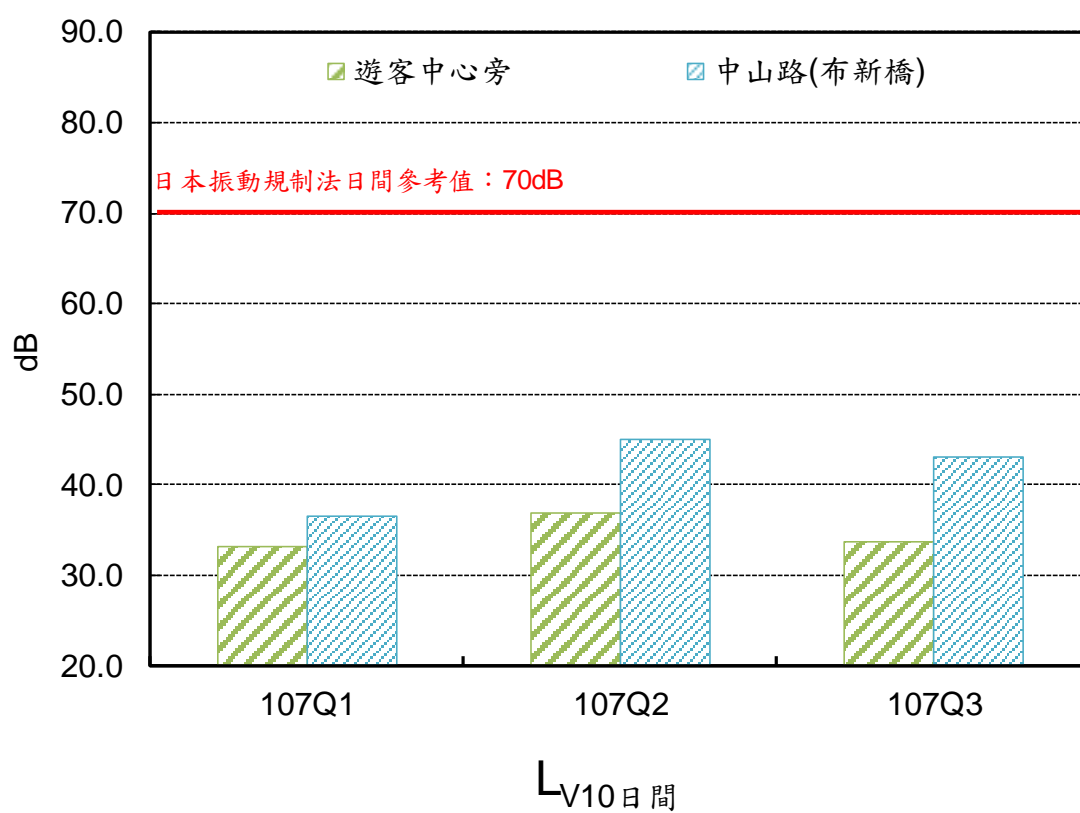
圖 13 各測站 L_{v10} 日振動監測結果

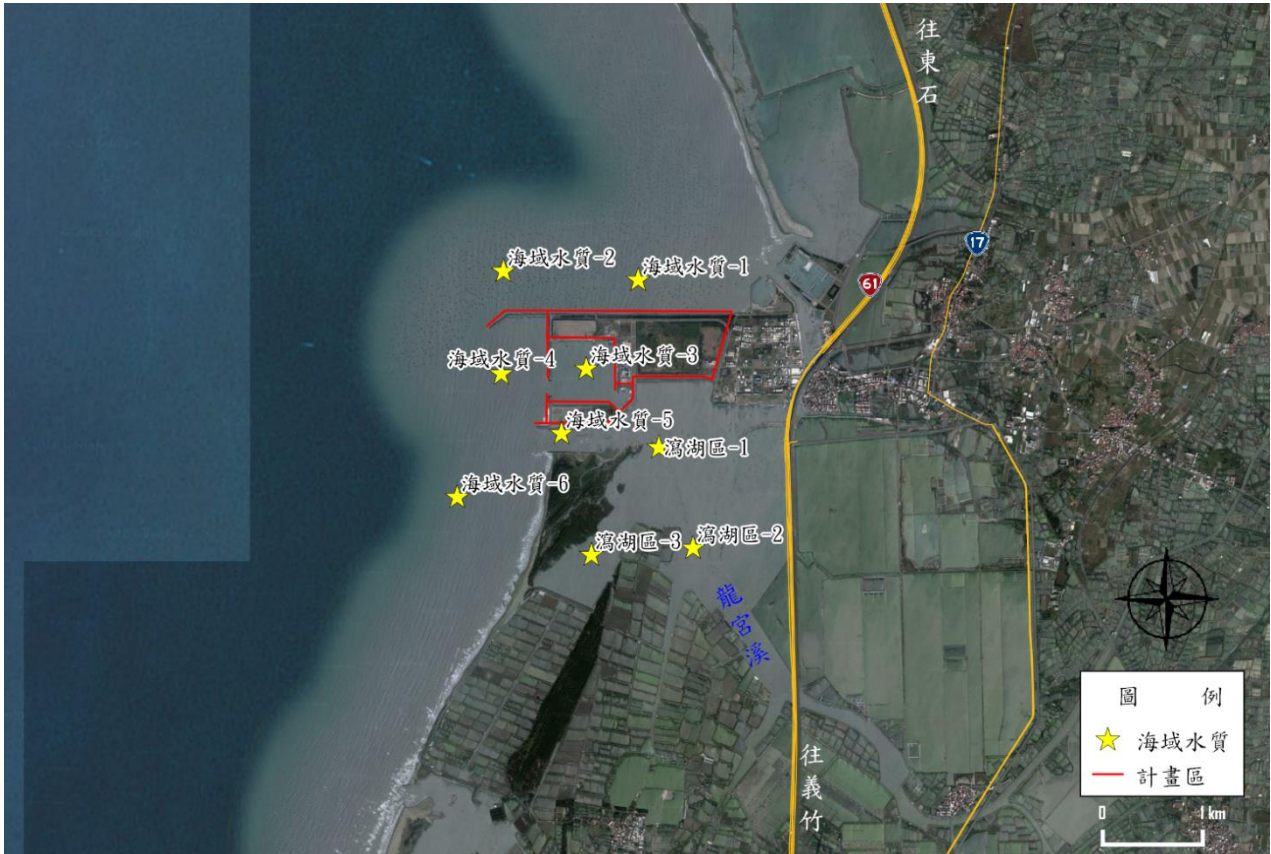
圖 15 本計畫海域水質監測地點圖

本計畫海域水質監測於 107 年 9 月 6 日進行，調查地點分別位於計畫區附近海域 6 點及龍宮溪口瀉湖區 3 點，調查項目包含 BOD₅、濁度、SS、油脂、總磷、總氮、氨氮、DO、pH、水溫、鹽度及營養鹽，監測位置如圖 15，監測結果詳表 3 及圖 16~18。

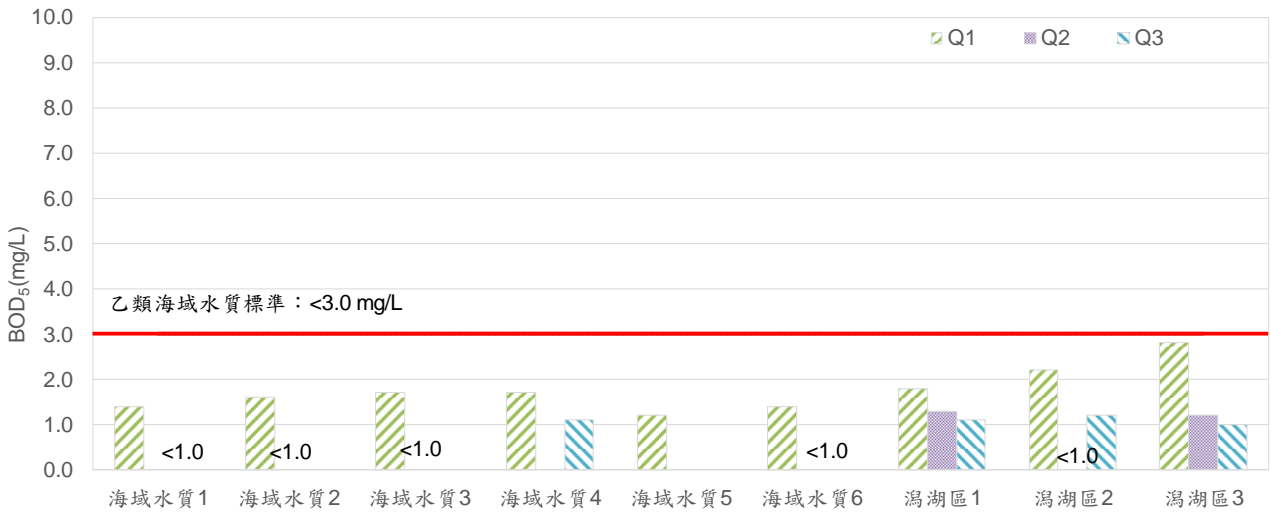
圖 17 海域水質生化需氧量監測結果
