一、空氣品質

本季空氣品質監測於 111 年 8 月 15 日~8 月 18 日進行 24 小時連續監測，監測地點為遊客中心旁、布新國小及好美國小等 3 處，監測項目包含二氧化硫 (SO₂)、一氧化氮 (NO)、二氧化氮 (NO₂)、氮氧化物 (NO_x)、一氧化碳 (CO)、總懸浮微粒 (TSP)、懸浮微粒 (PM₁₀)、細懸浮微粒 (PM_{2.5}) 及氣象 (風速、風向、溫度及濕度) 等，監測位置如圖 1，監測結果詳表 1 及圖 2~9。本季各測項均符合空氣品質標準。

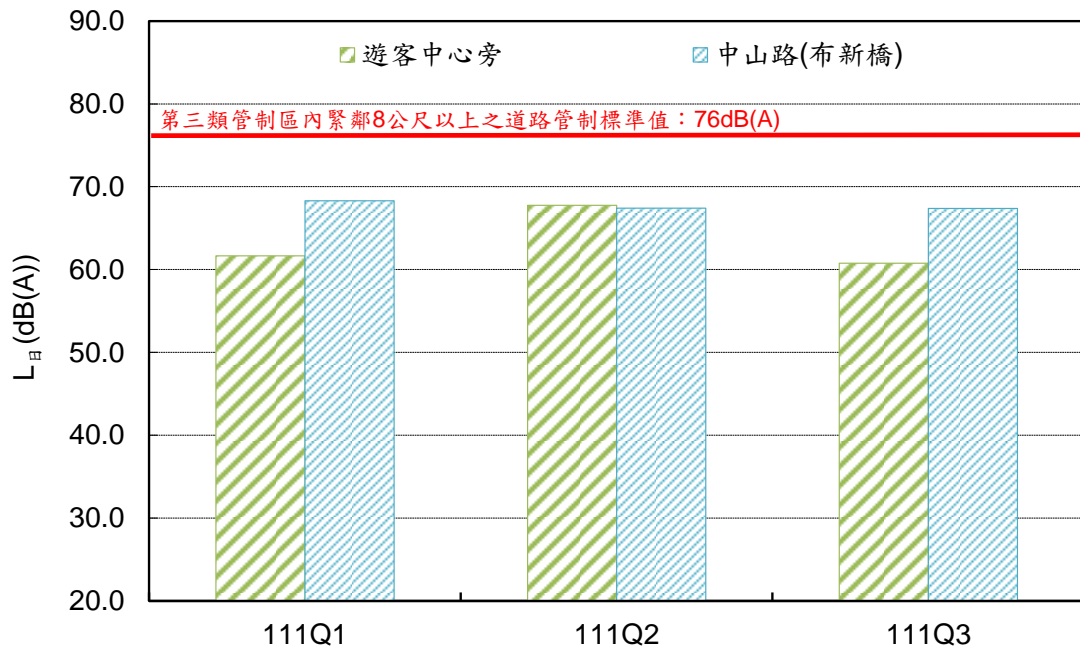
圖 11 各測站 $L_{日}$ 監測結果

本季噪音監測工作分別於遊客中心旁 (計畫區) 及中山路 (布新橋) (111 年 8 月 15 日~8 月 16 日) 兩處進行 24 小時連續監測，監測項目包括噪音 L_{eq} (均能音量)、 L_{max} (最大音量)、 $L_{日}$ (日間均能音量)、 $L_{晚}$ (晚間均能音量)、 $L_{夜}$ (夜間均能音量)，監測位置如圖 10，監測結果詳表 2 及圖 11~13。

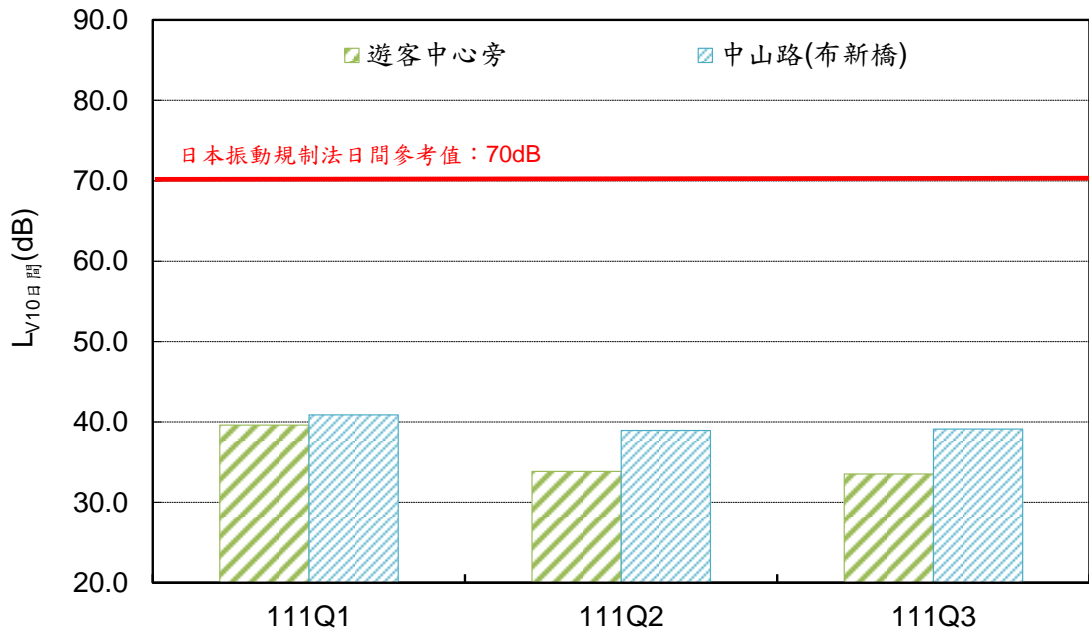
圖 14 各測站 $L_{V10\text{日間}}$ 振動監測結果

振動監測工作分別於遊客中心旁 (計畫區) 及中山路 (布新橋) 兩處進行，監測項目包括振動 L_{veq} (振動分布值)、 $L_{v10日}$ (日間振動值)、 $L_{v10夜}$ (夜間振動值)、 L_{vmax} (最大振動值)，監測結果詳表 3 及圖 14~15。

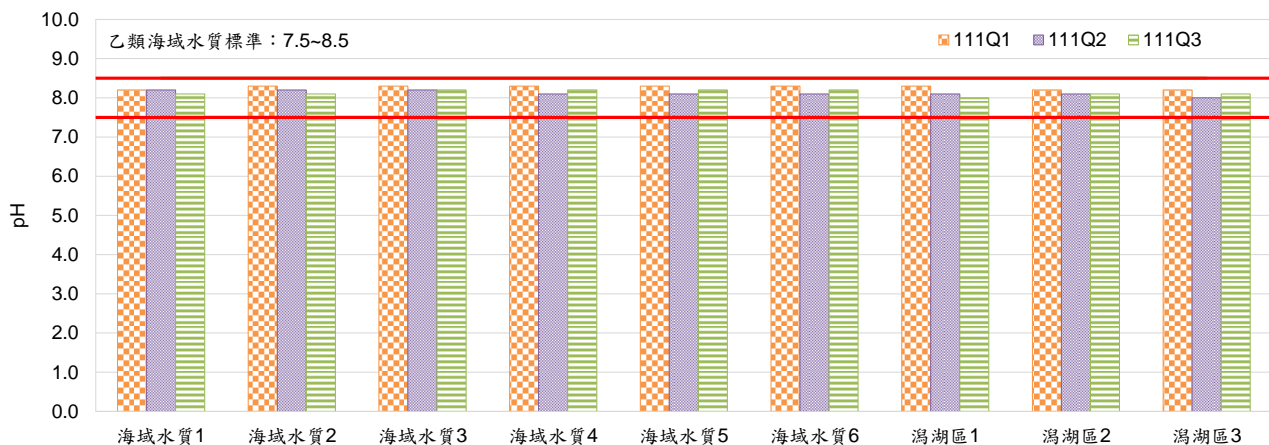
圖 17 海域水質 pH 監測結果

本計畫海域水質監測為 111 年 8 月 26 日，調查地點分別位於計畫區附近海域 6 點及龍宮溪口瀉湖區 3 點，調查項目包含 BOD₅、濁度、SS、油脂、總磷、總氮、氨氮、DO、pH、水溫、鹽度及營養鹽，監測位置如圖 16，監測結果詳表 4 及圖 17~19。
