一、空氣品質

本季空氣品質監測於 105 年 10 月 11 日~10 月 15 日進行 24 小時連續監測，監測地點為遊客中心旁、布新國小及好美國小等 3 處，監測項目包含二氧化硫 (SO₂)、一氧化氮(NO)、二氧化氮(NO₂)、氮氧化物(NO_x)、一氧化碳(CO)、總懸浮微粒(TSP)、懸浮微粒 (PM₁₀) 及氣象 (風速、風向、溫度及濕度) 等，監測位置如圖 1，監測結果詳表 1 及圖 2~8。

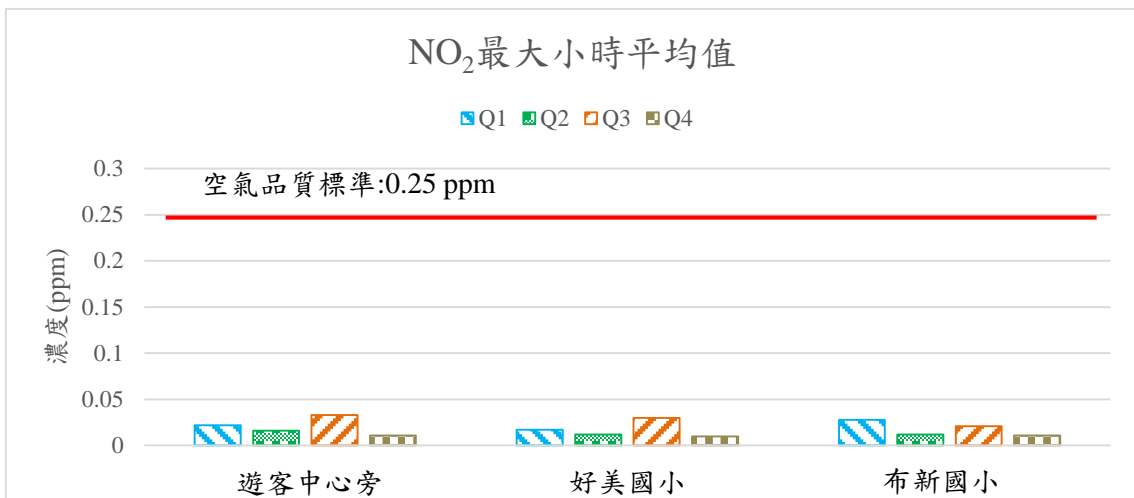
圖 4 各測站二氧化氮 (NO₂) 最大小時平均值監測結果

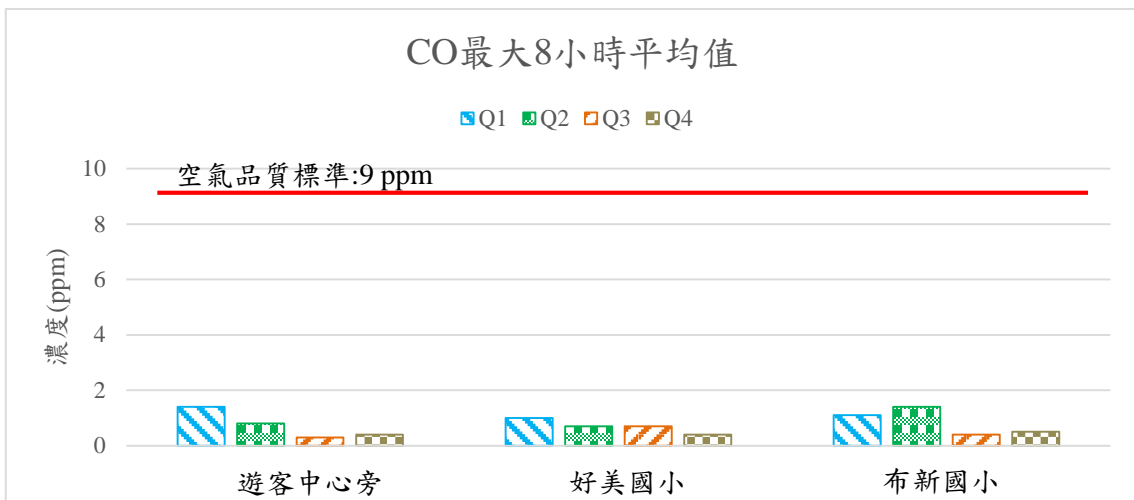
圖 6 各測站一氧化碳 (CO) 最大 8 小時平均值監測結果

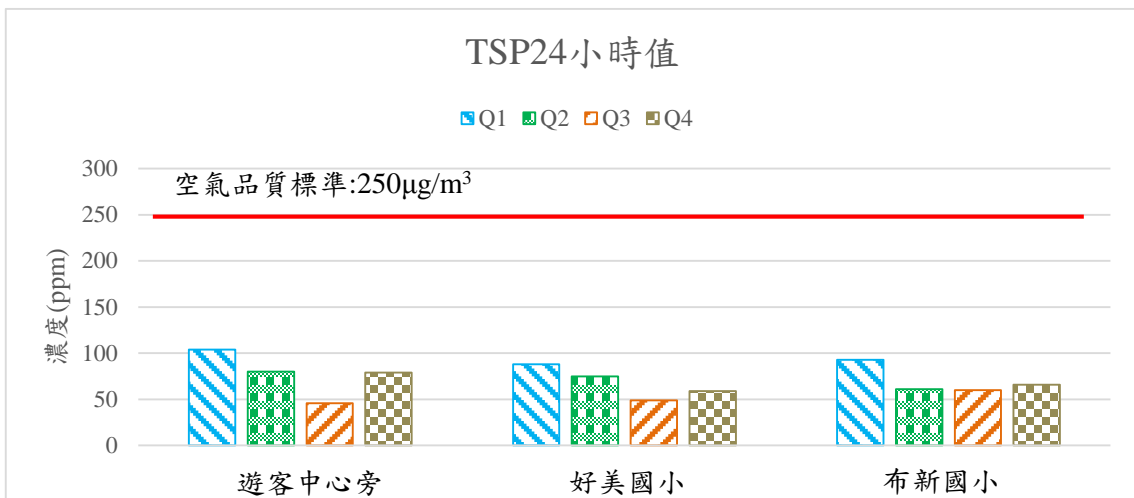
圖 7 各測站總懸浮微粒 (TSP) 24 小時值監測結果

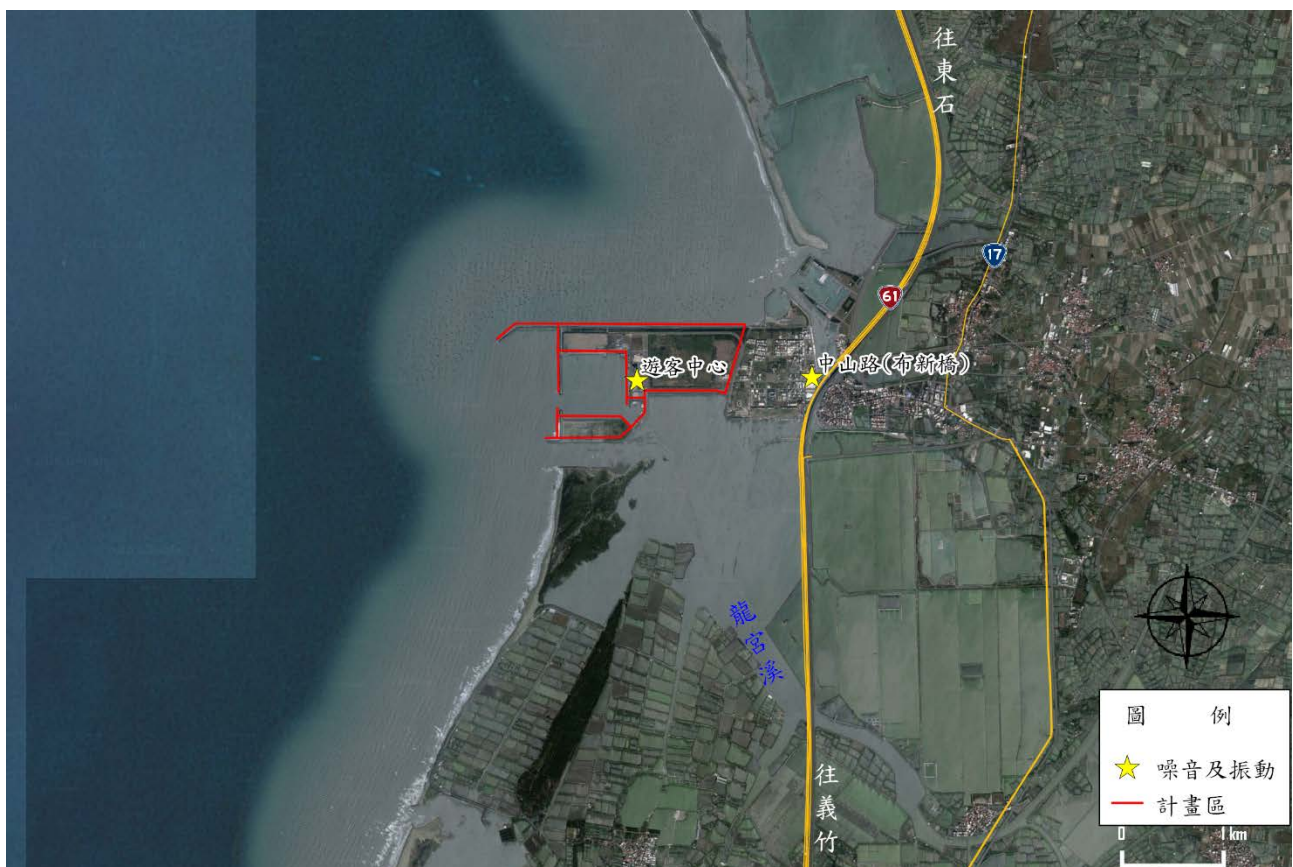
圖 9 本計畫噪音振動監測地點圖

本季噪音監測工作於 105 年 10 月 13 日進行 24 小時連續監測，監測地點為遊客中心旁 (計畫區) 及中山路 (布新橋)，監測項目包括噪音 L_{eq} (均能音量)、 L_{max} (最大音量)、 $L_{日}$ (日間均能音量)、 $L_{晚}$ (晚間均能音量)、 $L_{夜}$ (夜間均能音量)，監測位置如圖 9，監測結果詳表 2 及圖 10~14。

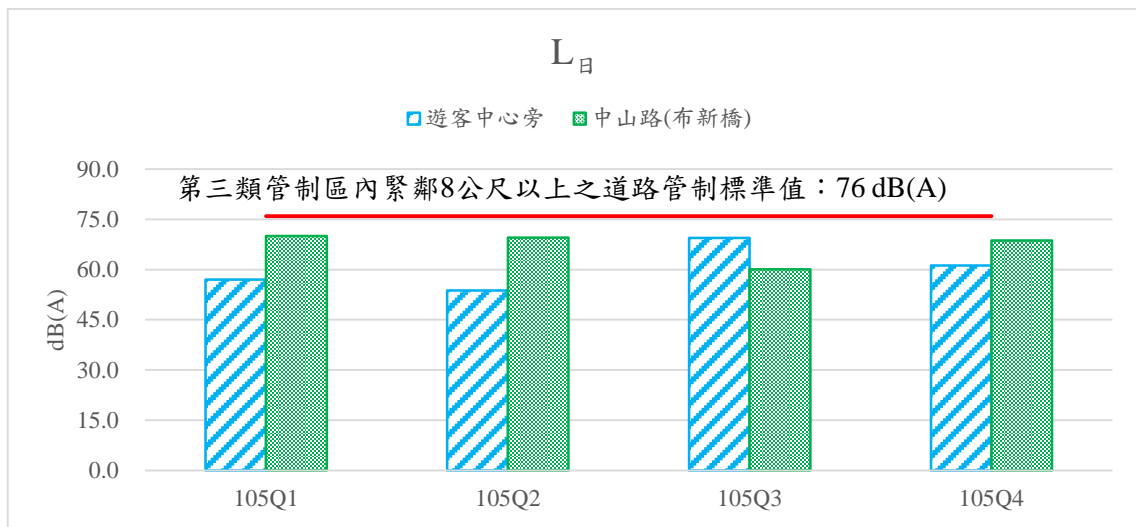
圖 10 各測站 L_日 監測結果

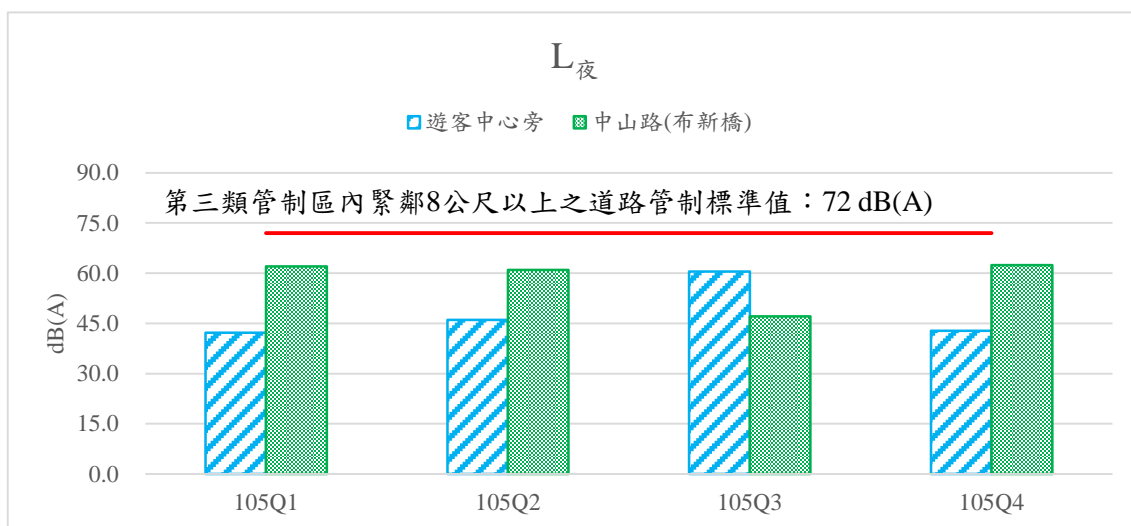
圖 12 各測站 L_夜 監測結果

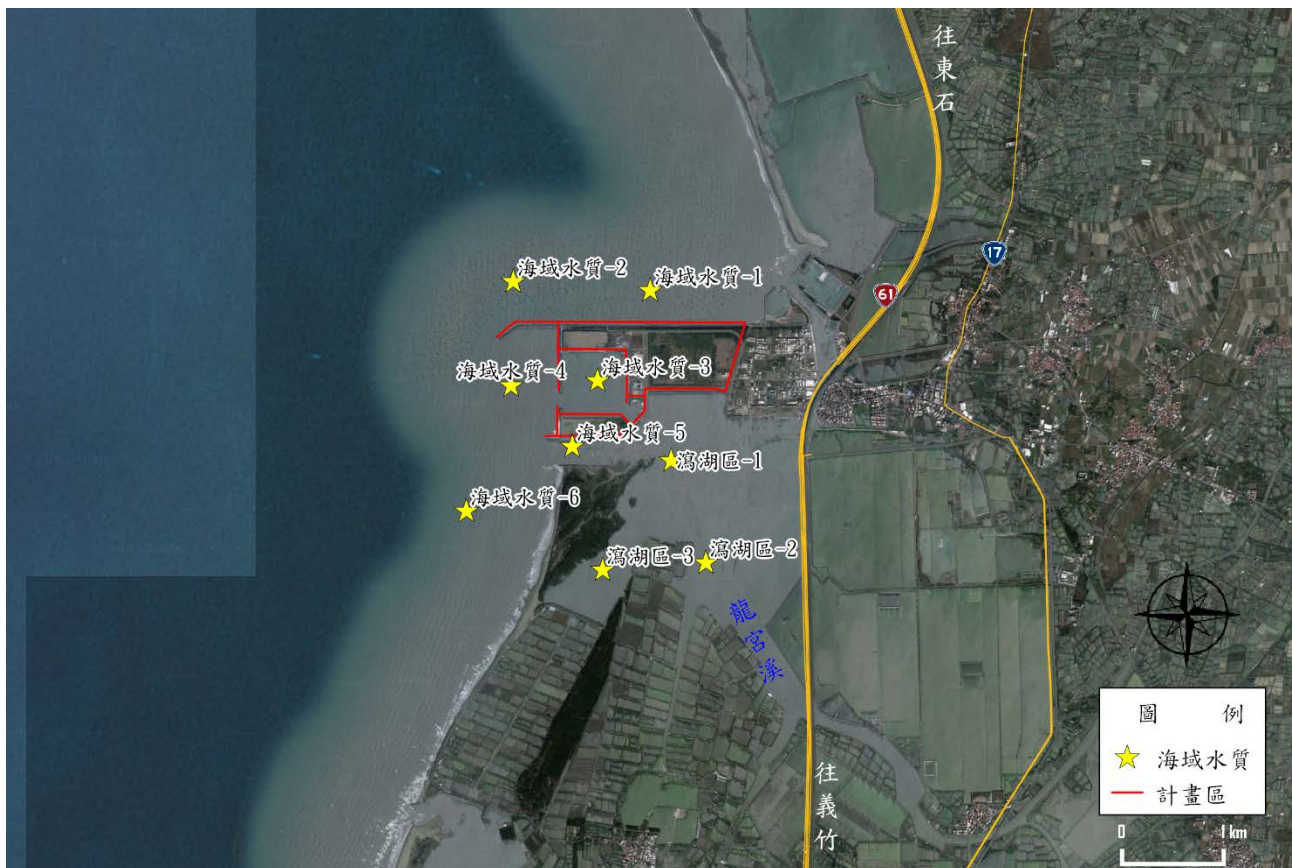
圖 15 本計畫海域水質監測地點圖

本計畫海域水質監測於 105 年 10 月 28 日進行，調查地點分別位於計畫區附近海域 6 點及龍宮溪口瀉湖區 3 點，調查項目包含 BOD₅、濁度、SS、油脂、總磷、總氮、氨氮、DO、pH、水溫、鹽度及營養鹽，監測位置如圖 15，監測結果詳表 3 及圖 16~18。

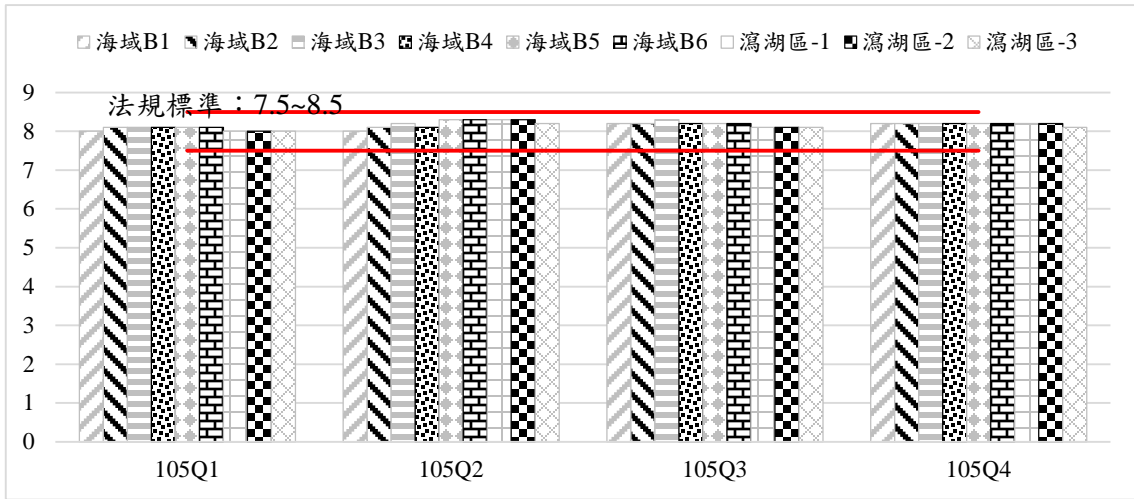
圖 16 海域水質 pH 監測結果

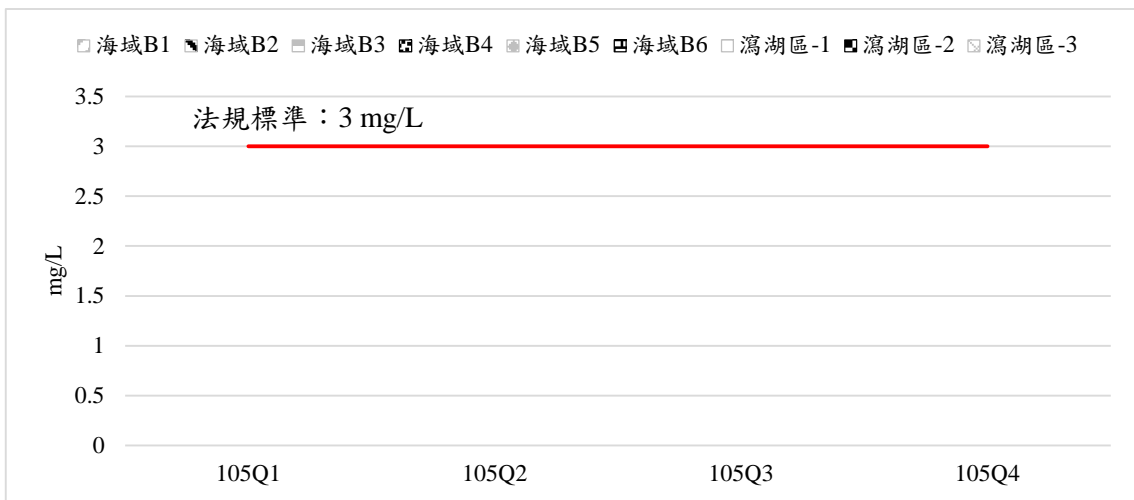
圖 17 海域水質生化需氧量監測結果

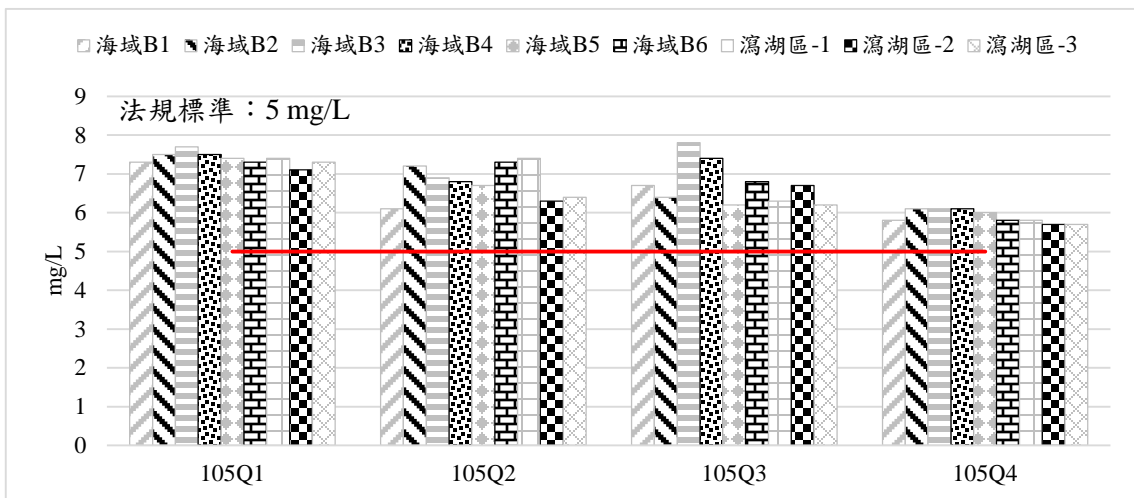
圖 18 海域水質溶氧監測結果
