## 一、空氣品質

## 二、噪音振動

### 三、海域水質

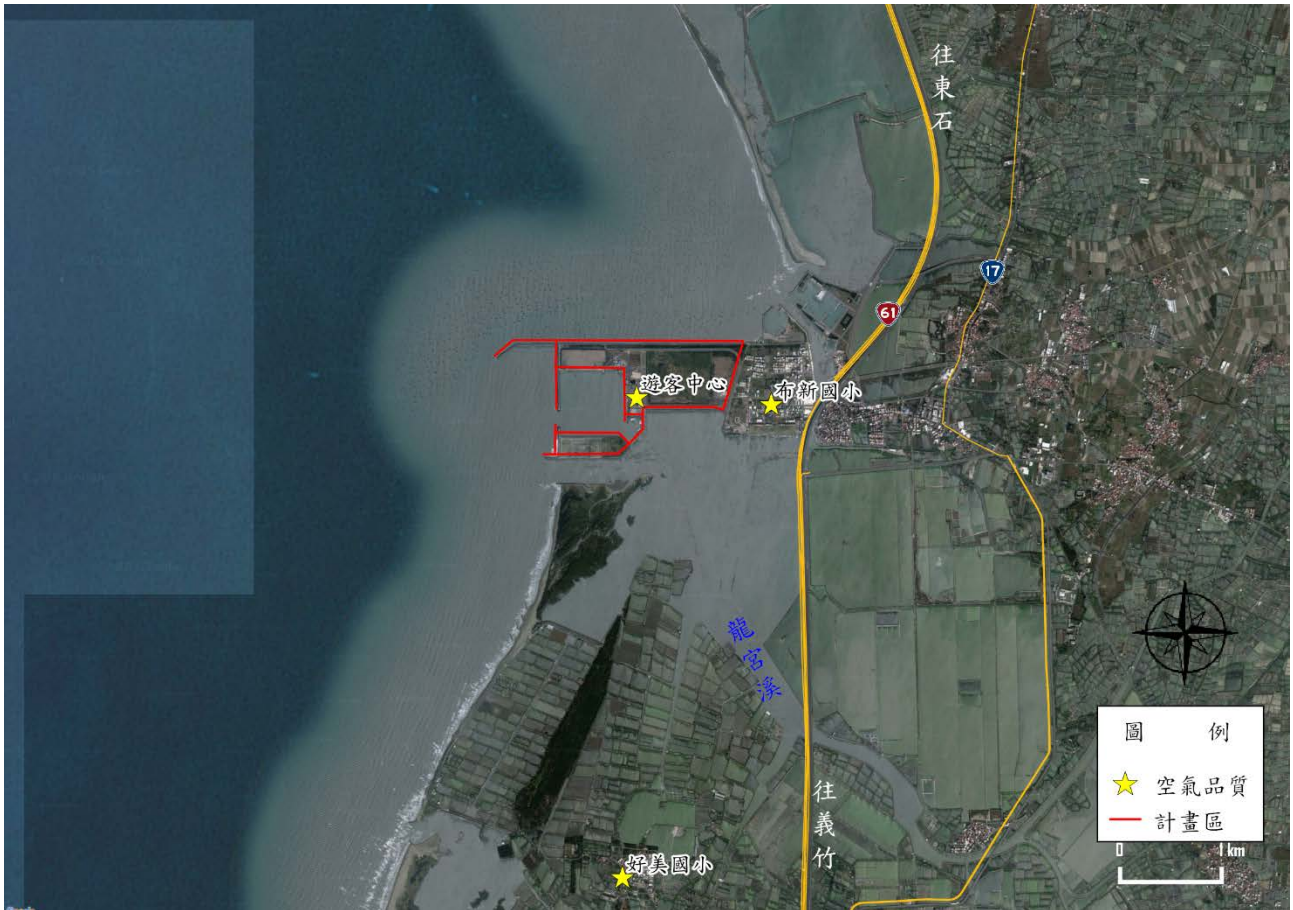
圖 1 本計畫空氣品質監測地點圖

本季空氣品質監測於 105 年 07 月 13 日~07 月 16 日進行 24 小時連續監測，監測地點為遊客中心旁、布新國小及好美國小等 3 處，監測項目包含二氧化硫 (SO<sub>2</sub>)、一氧化氮(NO)、二氧化氮(NO<sub>2</sub>)、氮氧化物(NO<sub>x</sub>)、一氧化碳(CO)、總懸浮微粒(TSP)、懸浮微粒 (PM<sub>10</sub>) 及氣象 (風速、風向、溫度及濕度) 等，監測位置如圖 1，監測結果詳表 1 及圖 2~8。

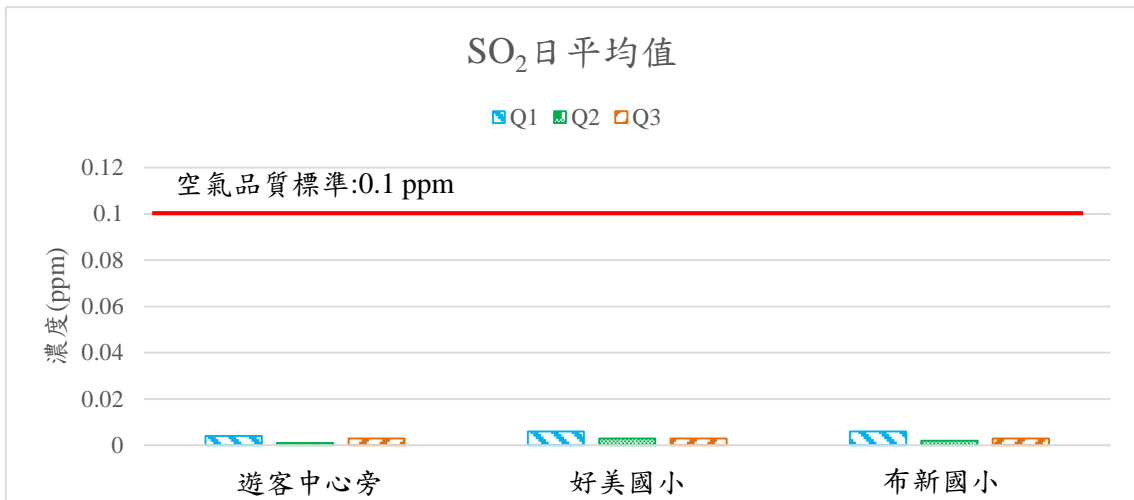
圖 3 各測站二氧化硫 (SO<sub>2</sub>) 日平均值監測結果

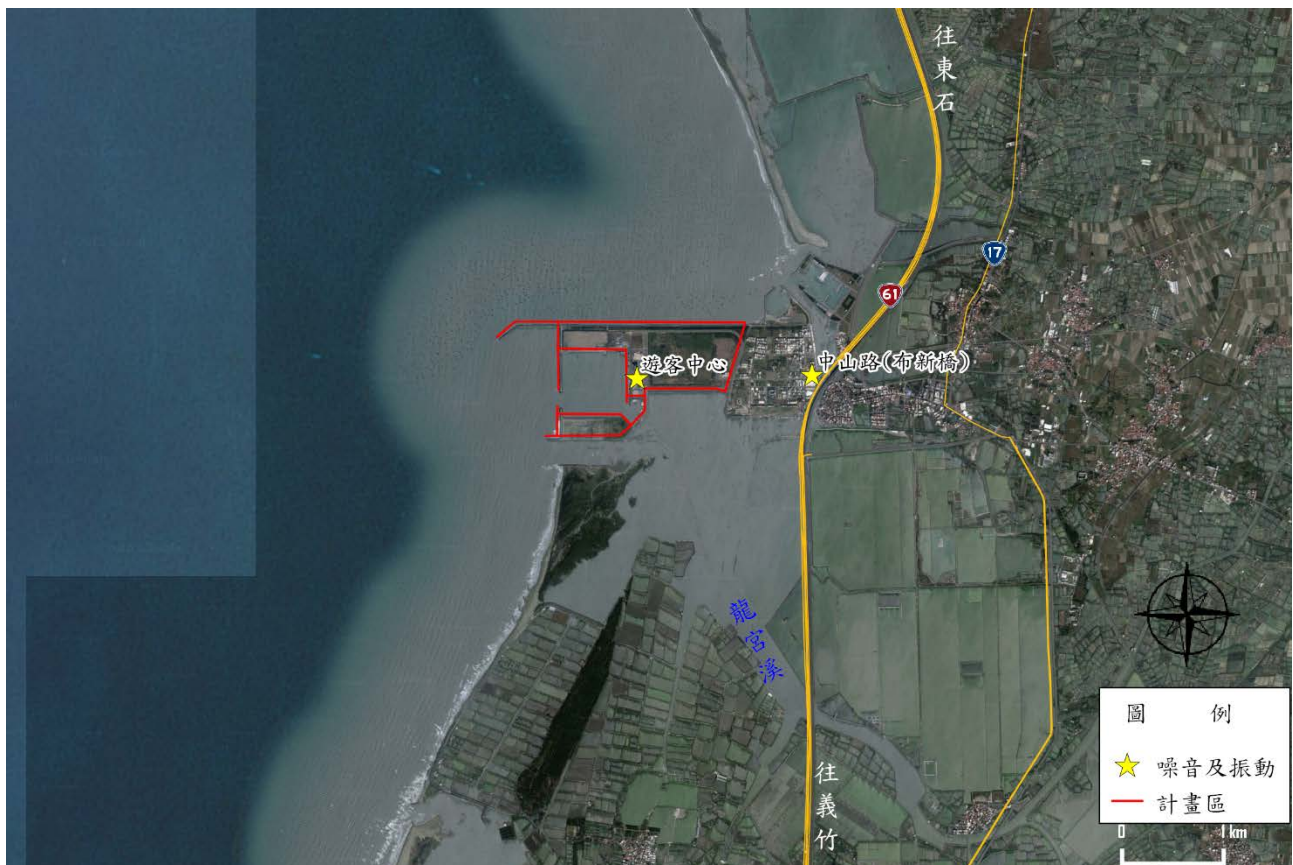
圖 9 本計畫噪音振動監測地點圖

本季噪音監測工作於 105 年 07 月 04 日進行 24 小時連續監測，監測地點為遊客中心旁 (計畫區) 及中山路 (布新橋)，監測項目包括噪音 L<sub>eq</sub> (均能音量)、L<sub>max</sub> (最大音量)、L<sub>日</sub> (日間均能音量)、L<sub>晚</sub> (晚間均能音量)、L<sub>夜</sub> (夜間均能音量)，監測位置如圖 9，監測結果詳表 2 及圖 10~14。
